KẾT QUẢ BƯỚC ĐẦU VỀ NGHIÊN CỨU THẨM QUA MÔI TRƯỜNG KHÔNG ĐỒNG NHẤT Ở ĐẬP KẾ GỖ VÀ BIỆN PHÁP KHẮC PHỤC

PGS.TS. NGUYỄN CHIẾN - Đại học Thủy Lợi

KS. NGUYỄN VIỆT HÀ - BQL Dự án Kế Gỗ

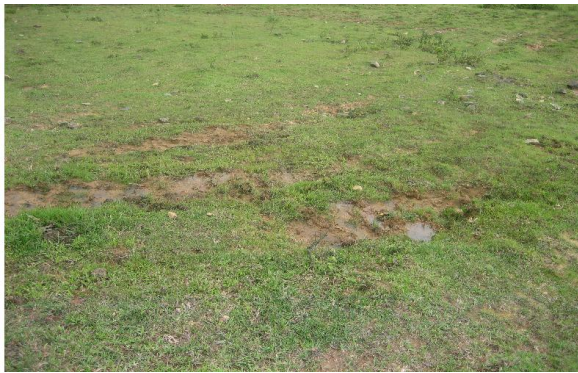
a)

Hình 1: Hình ảnh một số điểm lộ nước đặc trưng ở mái hạ lưu đập Kê Gỗ

a/ Tại cao trình 18,0m;
b/ Tại cao trình 14,0m;

- Các điểm thoát nước thấm tập trung ở dưới cao trình 24,0m trên mái hạ lưu là phản ánh đặc trưng thấm dị hướng khá đồng đều (giữa các mặt cắt) trong thân đập. Thấm dị hướng làm cho điểm ra của đường bão hoà nằm cao hơn so với tính toán thiết kế (theo mô hình thấm đẳng hướng).

4.1. Trước mắt làm thiết bị thoát nước kiểu áp mái có đỉnh cao hơn điểm ra của đường bão hoà thấm, kết hợp làm rãnh thoát nước dọc theo cơ và dọc chân mái, tập trung nước về phân lăng trụ chân đập ở lòng sông.

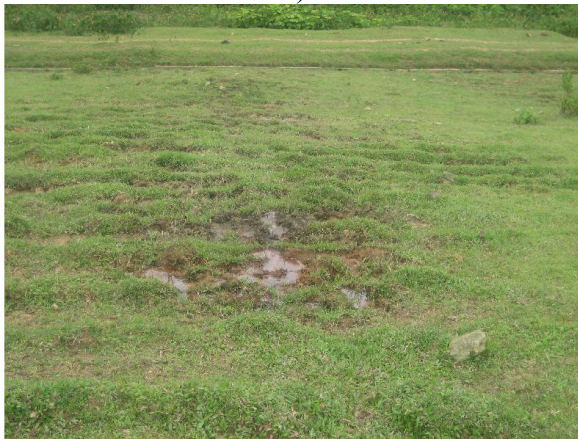
c)

c/ Tại cao trình 21,0m (đã xử lý thoát nước).
d/ Tại cao trình 25,0m (đã xử lý thoát nước).

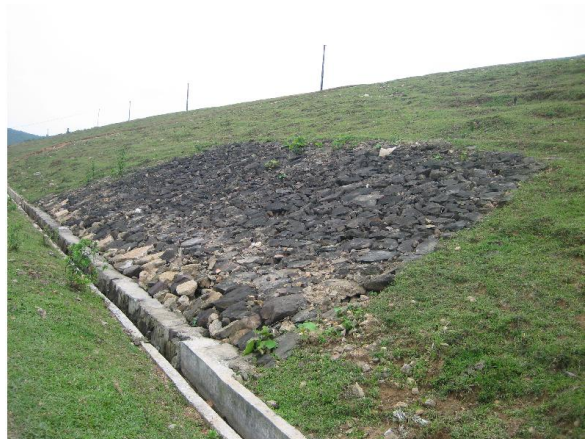
d)

- Một số điểm thoát nước thấm ở trên cao trình +24,0m là do các đường thấm tập trung nổi thông với mặt thượng lưu đập. Các đường thấm tập trung này tồn tại chủ yếu là do đầm không kỹ khi đắp đập. Mặc dù mức độ thấm nước qua các vị trí này hiện tại là không lớn, nhưng chúng cần được xử lý để phòng các ẩn hoạ về sau.

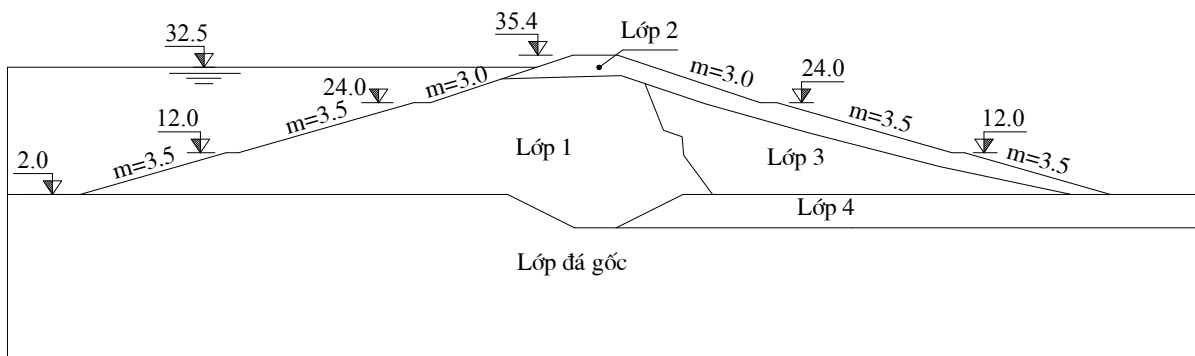
Hình 2 - Sơ đồ mặt cắt tính toán đập Kê Gổ

Sơ đồ tính toán cho mặt cắt ngang đại biểu của đập như trên hình 2. Các điều kiện biên thực đo là: MNTL = +32,5m, MNHL = +2,5m (ứng với $H_2 = 0$); cao độ điểm ra của đường bão hoà trên mái $Y_2 = 18,0m$.

Từ kết quả tính toán cho thấy với trị số cao độ đường bão hoà tại điểm ra trên mái hạ lưu đập tại mặt cắt đại biểu là 18,0m phù hợp với kết quả tính toán tương ứng với độ dị hướng của môi trường thấm thân đập là A = 7. Ngoài ra các kết quả tính toán q, J cũng cho thấy lưu lượng và gradien thấm trong thân và nền đập vẫn trong giới hạn an toàn.
