# NGHIÊN CỨU TÌM NGUYÊN NHÂN VÀ ĐỀ XUẤT GIẢI PHÁP KHẮC PHỤC MỘT SỐ TỒN TẠI PHÁT SINH KHI VẬN HÀNH CỬA VAN ĐẬP ĐÁY

PGS.TS. Đỗ Văn Hứa, PGS.TS. Vũ Thành Hải  
ThS. Lê Đình Phát, TS. Vũ Hoàng Hưng

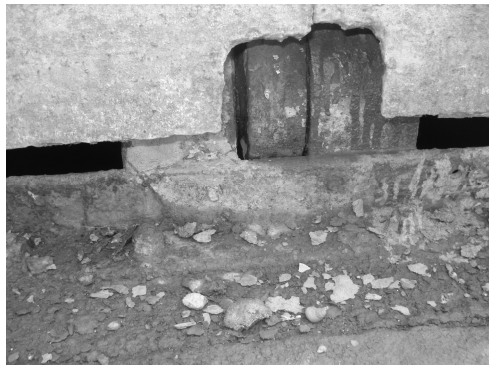
quá trình vận hành không tải, trong kết cấu một số cửa van xuất hiện tiếng kêu to với tần suất 15 giây/lần, đây là hiện tượng không bình thường. Một số mối hàn các thanh giằng liên kết bị nứt và một phần kết cấu khung dầm của cửa bị ngập thường xuyên trong nước nên

Gòi bẫy lò bị ngập

sinh ra han gỉ và ăn mòn, ảnh hưởng đến sự ổn định ...”

5. Thay thế các thanh bị ăn mòn nhiều – thanh có chiều dày còn lại mỏng hơn thanh đưa vào tính toán.

6. Thực hiện lớp phủ bằng sơn Epoxy thay cho việc sơn phủ hiện nay bằng loại sơn có gốc Alkyd.

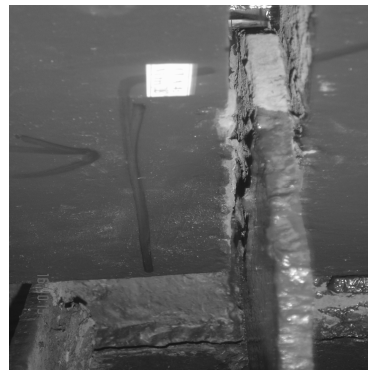
Hình 2

+ Một số mối hàn bị nứt làm tách các phân tử liên kết với nhau (Hình 2)

Môi hàn bị nứt

4. Hàn lại các mối hàn bị rách nứt, hàn bổ sung đường hàn đảm bảo chiều dày theo thiết kế và căn cứ vào nội lực các thanh khi cửa van mở lệch 5 cm, xác định chiều dài đường hàn cần thiết.

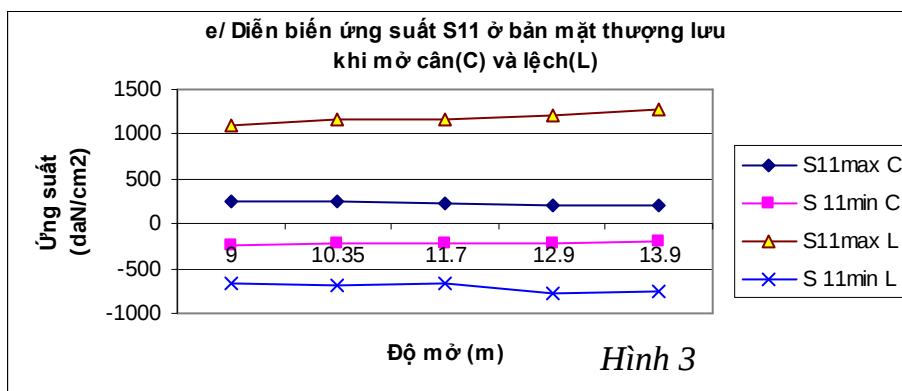
Hình 3

4-1. Kết quả nghiên cứu cho thấy: Nếu để cửa van mở lệch như hiện nay thì ứng suất  $S_{11maxL}$  trong bản mặt tràn hạ lưu tăng lên ít nhất là 3 lần và lớn nhất lên đến 20 lần so với trường hợp mở cân  $S_{11maxC}$ . Còn ở bản mặt thượng lưu chênh lệch ứng suất cũng khá lớn từ 4 – 6 lần (Hình 3).

2. Kiến nghị chọn độ lệch hai đầu van cho phép  $\Delta_{AB} \leq 0.05m$ , vì với độ lệch này có thể giảm chuyển vị, nội lực và ứng suất trong các bộ phận cửa van xuống (40~45)% so với kết cấu hiện tại chưa gia cố và độ lệch hai đầu van  $\Delta_{AB}=0.092m$ .

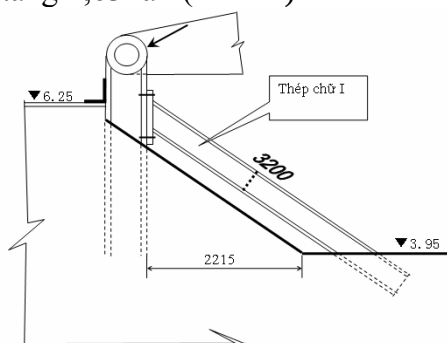
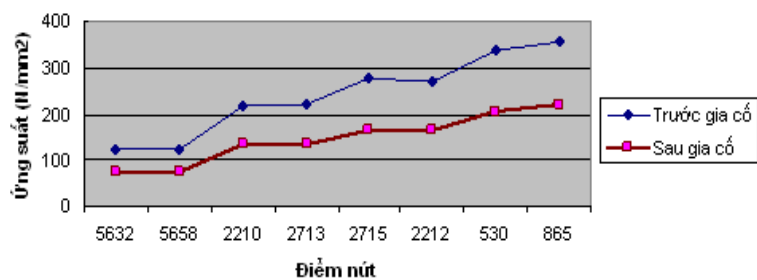
Hình 4

+ Gối bản lề có hiện tượng bị ăn mòn không bảo đảm an toàn.

4-4. Kết quả sau khi gia cố bằng IN<sup>2</sup>100, nghiêng 5-7° thì khả năng chịu lực của gối bản lề tăng 1,63 lần (Hình 4)

Sự thay đổi ứng suất khi gia cố cốt bản lề

8. Cần gia cố 04 gối bản lề cho mỗi cửa (mỗi đầu gia cố 02 gối). Mỗi cối được tăng cường bằng hai thép chữ I số hiệu W203 (Mỹ) hoặc I tương đương của Nga đặt nghiêng choãi chữ V với góc nghiêng 5-7°.
