NGHIÊN CỨU CÁC SỰ CỐ THƯỜNG GẶP ĐỐI VỚI CỤM CƠ CẤU DẪN ĐỘNG - ĐẢO CHIỀU BƠM CAO ÁP MÁY MAN B&W HỌ MC - NGUYÊN NHÂN - BIỆN PHÁP KHẮC PHỤC VÀ PHÒNG NGỪA

RESEARCH THE COMMON TROUBLES WITH FUEL PUMP ROLLER GUIDE AND REVERSING MECHANISM OF MAIN ENGINE MAN B&W MC TYPE - CAUSES - RECTIFICATION AND COUNTERMEASURE METHODS

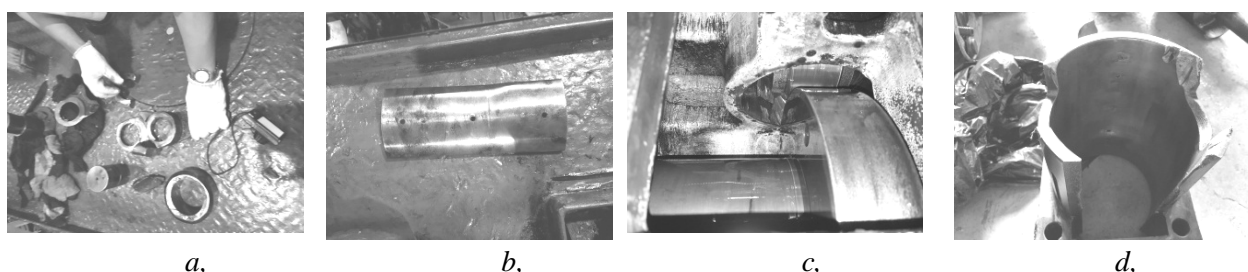
Hình 2. Sự cố bơm cao áp số 5 máy chính trên tàu Fortune Freighter ngày 25.6.2018

Ngày 25.06.2018, tàu Fortune Freighter thuộc công ty VOSCO, trang bị máy chính MAN B&W-6S42MC. Khi động cơ đang hoạt động có tiếng gõ bất thường từ khoang trục cam của bơm cao áp số 5. Sau khi tháo kiểm tra, phát hiện toàn bộ cơ cấu dẫn động và đảo chiều bơm cao áp bị vỡ nát, tấm dẫn hướng bị gãy chột, bu lông định vị tung ra ngoài, méo mó, con lăn và cam bị trầy xước, mẻ, ống lót của cơ cấu dẫn động đảo chiều bị vỡ (hình 2).

- a, Con đội, cơ cấu đảo chiều bị vỡ nát
- b, Tấm dẫn hướng bị bật khỏi ống lót, cong, gãy chột và bu lông định vị
- c, Biên dạng cam bị xước, mẻ do va đập
- d, Ống lót (ống dẫn hướng) bị mẻ, xước.

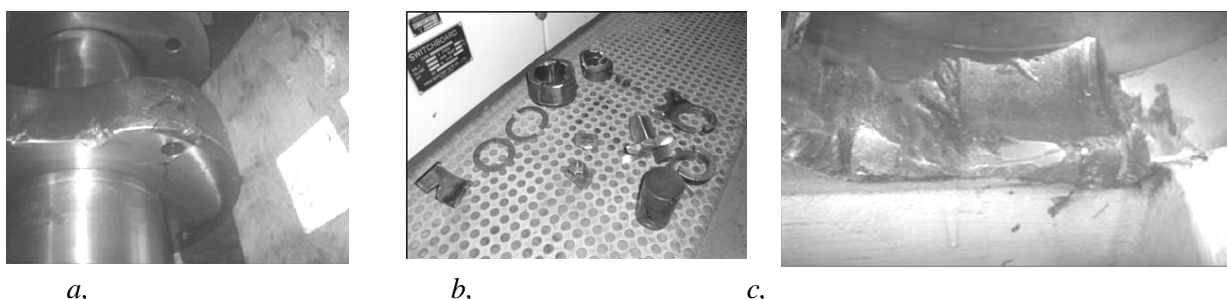
Hình 3. Sự cố bơm cao áp máy chính trên tàu Great Diamond ngày 05.11.2018

6S35MC đã xảy ra sự cố tương tự, con lăn gãy vụn, nguy hiểm hơn là cam bị va đập vào các mảnh vụn cũng bị vỡ và không thể tiếp tục sử dụng (hình 3).

- a, Biên dạng cam bị vỡ, xoay cam
- b, Con đội, cơ cấu đảo chiều bị vỡ
- c, Ống dẫn hướng bị vỡ

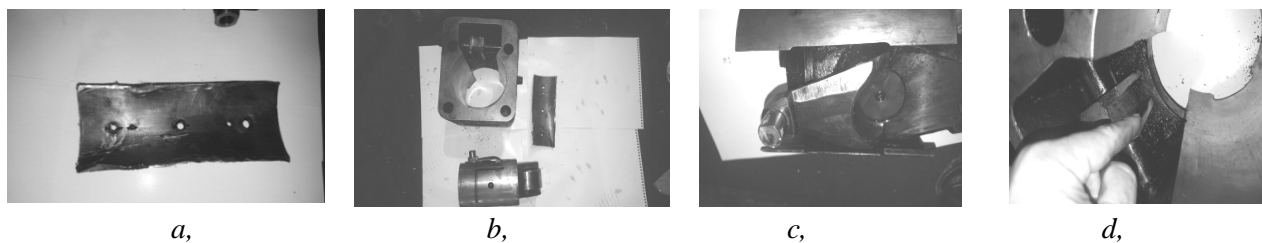
Hình 4. Sự cố bơm cao áp số 2 máy chính trên tàu Tân Cảng Foundation ngày 12.1.2019

tra phát hiện sự cố ở bơm cao áp số 2: Tấm dẫn hướng bị biến dạng, con đội bị hư hỏng, cơ cấu đảo chiều bị vỡ bạc lăn, ống lót bị mẻ, xước... biểu diễn trên hình 4 (Công ty Tân Cảng, 2019).

- a, Tấm dẫn hướng bị biến dạng
- b, Con đội bị hư hỏng
- c, Cơ cấu đảo chiều bị vỡ bạc lăn
- d, Ống lót bị mẻ, xước.

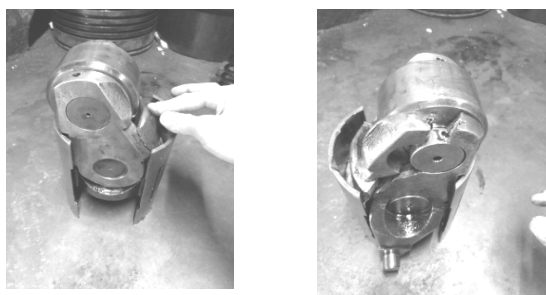
Hình 5. Sự cố bơm cao áp số 3 máy chính trên tàu Hải Phương ngày 10.02.2019

Ngày 10.02.2019, tàu Hải Phương thuộc công ty Thu Bồn trang bị máy chính MAN B&W-6L35MC bị sự cố với bơm cao áp số 3: Thân cơ cấu dẫn động đảo chiều bị nứt, bạc và phần đỡ bạc con lăn con đội bị vỡ... biểu diễn trên hình 5 (Công ty VTB Thu Bồn, 2019).

- a, Thân cơ cấu dẫn động đảo chiều bị nứt
- b, Bạc và phần đỡ bạc con lăn con đội bị vỡ.

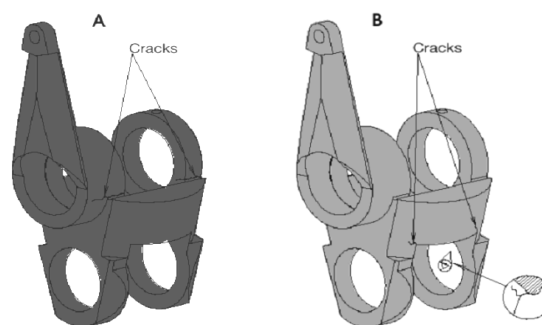
- Nút vỡ ở hình A được báo cáo từ một số tàu (ít xảy ra hơn). Nút vỡ ở hình B, được báo cáo từ rất nhiều tàu, đặc biệt là máy MC-C, Mark V, VI;

Hình 6. Các vị trí thường bị nứt vỡ đối với cơ cấu dẫn động - đảo chiều bơm cao áp

- Cơ cấu đảo chiều (reversing link) không dịch hết khi đảo chiều, khi chuyển động ở hành trình cấp nhiên liệu, áp lực cao, ứng suất lớn tập trung vào vị trí A và B như hình 6;

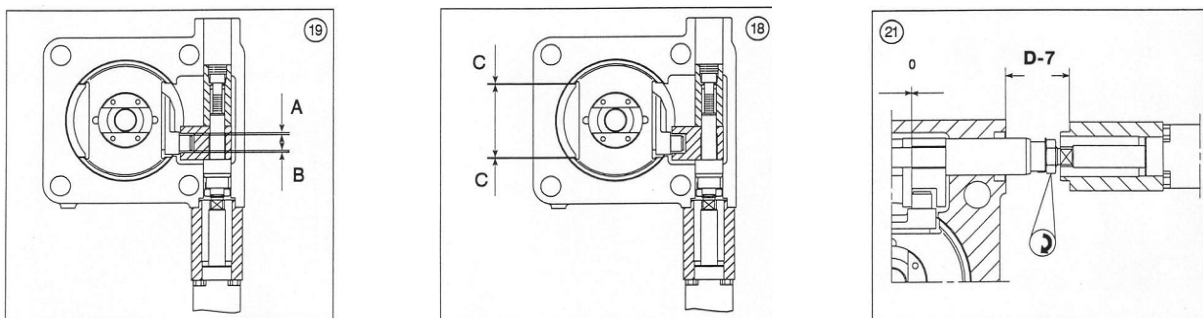
Hình 7. Các khe hở tiêu chuẩn khi lắp đặt cụm cơ cấu dẫn động - đảo chiều bơm cao áp máy MAN 35MC và 42MC (MAN B&W S42MC Instruction Manual)

A, B, Khe hở giữa bạc lăn của tay đảo chiều với phần dẫn hướng của nó (guide way)

C, Khe hở giữa tấm dẫn hướng và ống dẫn hướng

D7, Khoảng cách của xy lanh gió đảo chiều với block.

- Hiệu chỉnh các khe hở A, B, C, D7 (hình số 7) theo đúng yêu cầu của nhà chế tạo;
