KHOAN PHỤT HAI NÚT XỬ LÝ THẨM NỀN CÔNG TRÌNH ĐÊ ĐIỀU

Bùi Văn Trường¹

Abstract:
**DOUBLE PACKER GROUTING FOR DIKE FOUNDATION
TREATMENT AGAINST PERMEABILITY**

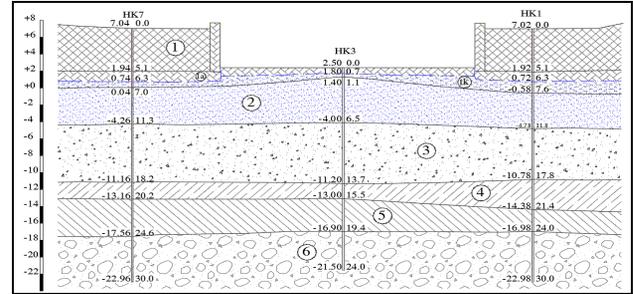
Hình 1. Mặt cắt địa chất ngang công Cẩm Đình, Hà Nội

Theo kết quả khảo sát địa chất công trình năm 2001, 2019 cho thấy, khu vực công Cẩm Đình có cấu trúc (hình 01) gồm các lớp đất và đặc trưng cơ lý của chúng được trình bày trong bảng 01. Đáy công đặt trên lớp cát hạt nhỏ (lớp 2), và ngay dưới là lớp hạt trung (lớp 3) có tính thấm mạnh, phần tiếp giáp với đáy công đã bị dòng thấm xói rỗng cục bộ (hình thành lớp cát xộp - Lớp tk). Lớp này bị sông Hồng ở phía ngoài đê và cả sông dẫn phía đồng đào cắt, có quan hệ thủy lực trực tiếp với nước sông Hồng và sông dẫn phía đồng nên khi có chênh lệch

mực nước sẽ hình thành dòng thấm từ phía sông về phía đồng và hướng ngược lại làm phát sinh biến dạng thấm gây mất ổn định công trình.

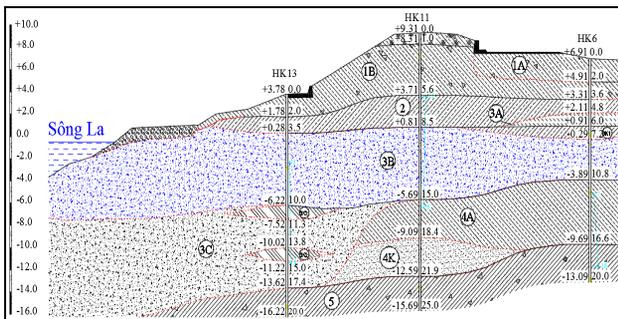
Hình 2. Mặt cắt địa chất ngang Đê La Giang, Hà Tĩnh

Đê La Giang, đặc biệt là đoạn từ K1+419 đến K1+874 có cấu trúc địa chất rất phức tạp, không đồng nhất. Chiều dày, phạm vi, độ sâu phân bố các lớp đất nền đê biến đổi mạnh theo hướng từ phía sông về phía đồng và cả theo chiều dọc đê.

Thân đê được đắp ngay trên các lớp đất có tính thấm mạnh (lớp 3b & 3c) - đất cát hạt trung, trạng thái kém chặt - chặt vừa. Nhiều chỗ rỗng và xộp, sức kháng xuyên rất thấp ($N_{30} = 3-4$), khi khoan khảo sát có hiện tượng mất nước, tụt cần khoan. Đặc biệt là lớp 3c, lớp này có xu hướng phát triển, dày hơn về phía sông và dày hơn từ giữa (K1+650) đến cuối đoạn đê (K2+00). Phía sông La, lớp 3b & 3c bị sông đào cắt qua, có quan hệ thủy lực trực tiếp với nước sông, trong đồng có

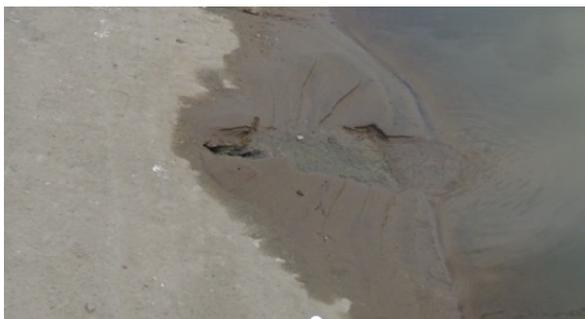
Quan sát các lỗ thoát nước mái kênh phía bờ trái cho thấy, nước chảy ra từ lỗ thùng rất mạnh, dùn lên nhiều bùn cát (hình số 3), lỗ dùn, sủi dưới đáy kênh có dạng hàm ếch kích thước (40x8)cm. Kết quả khảo sát hạ lưu công ở phần ngập nước bằng thợ lặn cũng cho thấy, tại mạch dùn sủi số 1 ở vị trí giữa kênh, nước đầy mạnh lên mặt nước (hình số 4).

Hình 3. Dùn cát ở nền lên lỗ thoát nước công Cầm Đình

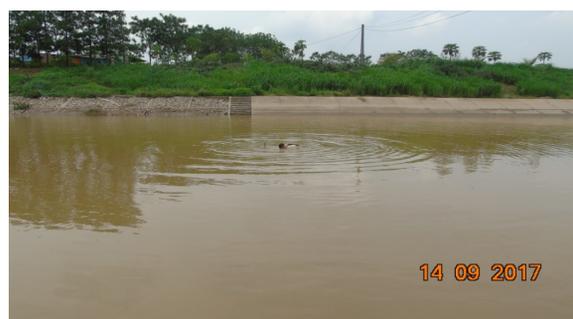
Hình 4. Vị trí lỗ sủi hạ lưu mái kênh, công Cầm Đình

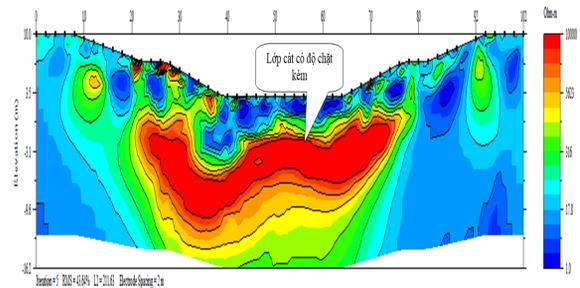
Hình 5. Mặt cắt điện tuyến TD2 thượng lưu cống Cẩm Đình

Đồng thời, sau thời gian sử dụng do lún không đều, xuất hiện khe hở giữa sân thượng lưu và đáy kênh dẫn thượng lưu cũng như giữa đáy kênh dẫn thượng lưu và bờ kênh thượng lưu nên khi xuất hiện dòng thấm ngược từ hạ lưu về thượng lưu các hạt cát dễ dàng đi ra theo dòng thấm.

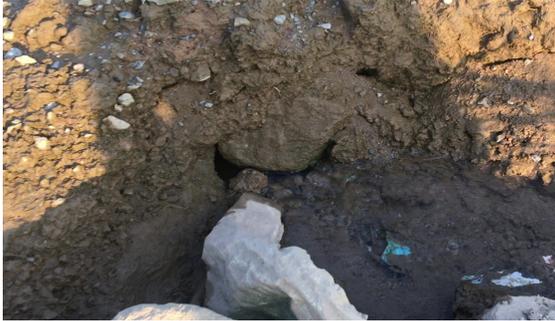
gây ra sụt lún mái đê phía sông tại nhiều vị trí rất nghiêm trọng. Tại một số vị trí có dòng thấm xuất hiện, nước chảy thành dòng từ trong đồng ra sông (Hình 06). Hiện tượng thấm gây xói rỗng trong thân đê, tại vị trí K1+419 đến K1+874 hiện tượng

Hình 6. Thấm thành dòng xói rỗng đất mái kè đê La Giang, Hà Tĩnh

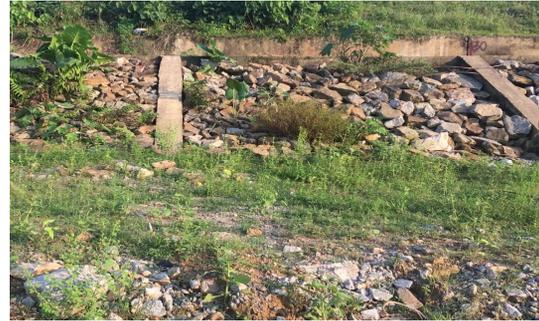
xói rỗng đã làm cho phần kè phía trên mái đê sụt lún từ 10–30cm (Hình 07), nhiều vị trí xói rỗng tạo thành hang rỗng có chiều dài từ 2 đến 5m, chiều rộng từ 5cm đến 20cm (Chi cục đê điều Hà Tĩnh, 2018).

Hình 7. Kè mái đê La Giang, Hà Tĩnh sụt lún do thấm xói rỗng nền đê
