PHÂN TÍCH NGUYÊN NHÂN SỰ CỐ VỠ ĐÊ BAO CÔNG TRÌNH NHIỆT ĐIỆN TRÀ VINH

Lê Xuân Roanh¹, Phạm Văn Lập²

CAUSE ANALYSIS OF COFFERDAM FAILURE OF THE THERMO-ELECTRICITY WORKS IN TRA VINH

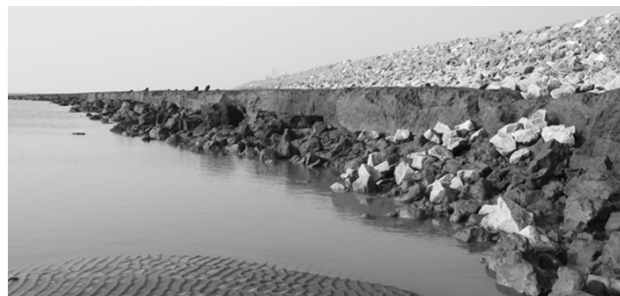
Hình 2: Đê bao sau sự cố lần 2[1].

- Mặt đê bị lún sụt, một số đoạn bị sạt mái và hư hỏng nghiêm trọng. Cao trình mặt đê tại thời điểm kiểm tra, chủ yếu thay đổi trong khoảng (+2.2 ÷ +3.0)m, một số vị trí mặt đê chỉ khoảng +1.2m.

- Một số vị trí tại đầu và giữa Nhà máy 3, đầu Nhà máy 1, giữa nhà máy 2 bị sụp gần như hoàn toàn đến cao trình mặt đất sau đê khoảng (+1.2 ÷ +1.4)m.

Như vậy, cao trình mặt đê đã bị hạ thấp so với hồ sơ hoàn công khoảng (0.5÷1.3)m, cao trình mặt đất tự nhiên phía trước chân đê bao phía biển Nhà máy 2, 3 bị hạ thấp so với bình đồ đo đạc tháng 3-2010 khoảng (0.7÷1.0)m.

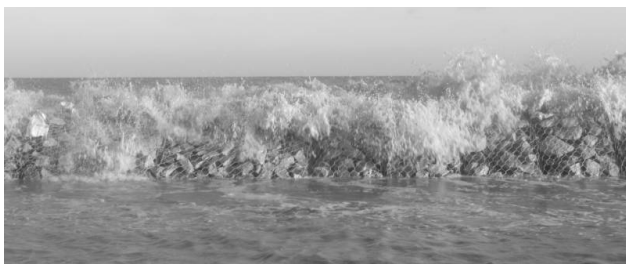
- Ngày 25 tháng 12 năm 2011 gặp triều cường và gió mùa đông nam thổi mạnh, sóng tràn qua đỉnh đê bao, gây ra sự cố lần thứ hai[1].

Hình 3: Chiều cao sóng tại tuyến đê (tháng 12 năm 2011).
