PHÂN TÍCH NGUYÊN NHÂN SỰ CỐ SẠT, TRƯỢT TUYẾN NGẦM TRẦN THUỘC HỆ THỐNG THỦY LỢI XÃ TRÁNG VIỆT HUYỆN MÊ LINH

TS. Nguyễn Hữu Huế

Bộ môn Công nghệ và Quản lý xây dựng - Đại học Thủy lợi

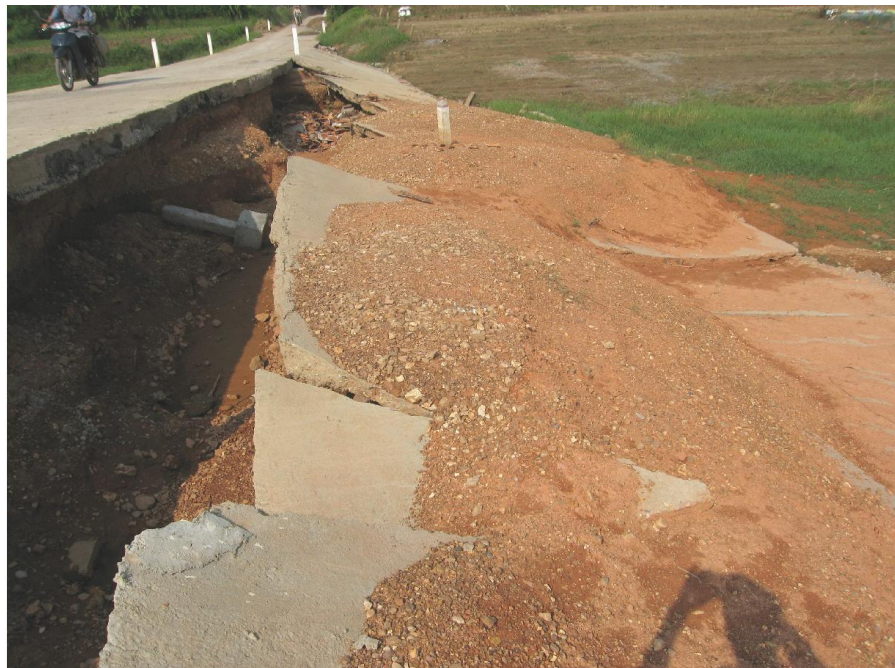
- Trên toàn bộ chiều dài tuyến ngầm trần dài 200m mái hạ lưu bị hư hỏng nặng, nhiều đoạn bị sạt sâu, đất bị xói trôi, các tấm bê tông mái phía hạ lưu bị sạt trượt.

Hình 1. Các tấm bê tông mái hạ lưu bị sạt trượt

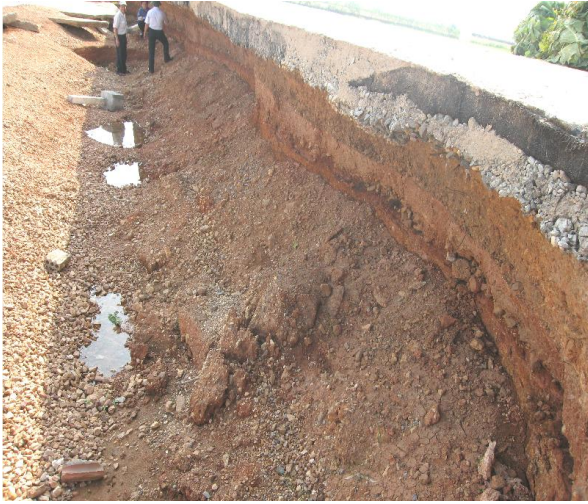
Hình 2. Các lớp đất đắp bị phân lớp và đất đắp đập bị sạt trượt

k) *Không đưa ra được các chỉ tiêu kỹ thuật cơ bản của vật liệu đắp đập*. Không tiến hành các thí nghiệm cần thiết để xác định các chỉ tiêu cơ lý đảm bảo yêu cầu kỹ thuật của đất đắp đập.

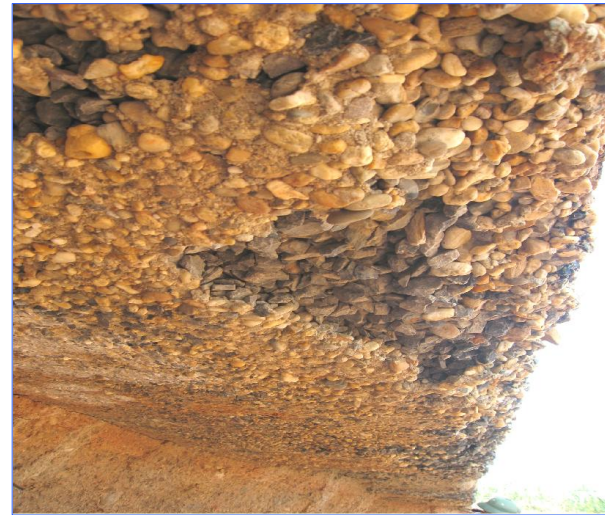
Hình 3. Mặt dưới tấm bê tông mặt đường tuyến ngầm

h) *Tuyến ngầm (tuyến đập)*: thân đập để lỗ thoát nước thượng lưu nhưng hạ lưu lại không có biện pháp thoát nước đã tạo điều kiện cho lượng nước thấm nhiều vào thân đập mà không thoát ra được, làm tăng áp lực thấm và đường bão hòa trong thân đập dâng cao. Đây là nguyên nhân chính gây đẩy nổi tấm bê tông hạ lưu.

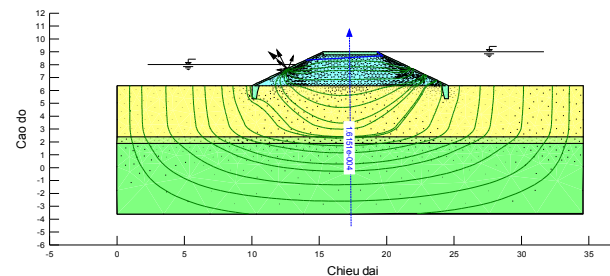
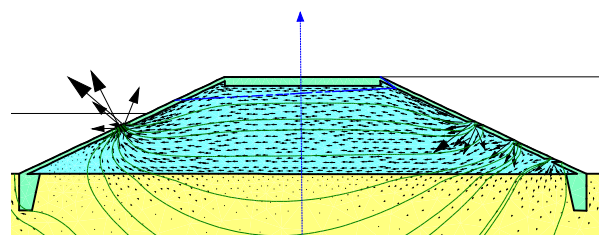
Kết quả tính thấm qua thân đập

- Đường bão hòa dâng cao trong thân đập;
- Lượng nước chủ yếu thấm qua các lỗ thoát nước thượng lưu và khe lún;

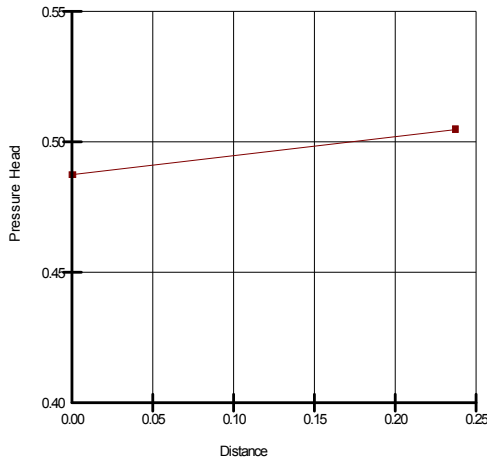
Biểu đồ áp lực nước tại các điểm ra của mái hạ lưu (xung quanh vị trí khe nổi)

- Lượng nước thoát ra hạ lưu chủ yếu qua khe nổi giữa các tấm bê tông.

- Qua biểu đồ áp lực nước ở trên cho thấy cột nước tại vị trí khớp nối giữa mái hạ lưu là 0,5m (0,5T/m²). Một tấm bê tông bảo vệ mái đập kích thước 3x3x0,1 (m) có trọng lượng là 2,25T. Trong khi đó áp suất do cột nước thấm tác dụng trên 1 tấm bê tông là 0,5x3x3=4,5 T. Như vậy tấm bê tông mái đập sẽ bị áp lực nước trong thân đập đẩy bật ra khỏi vị trí.

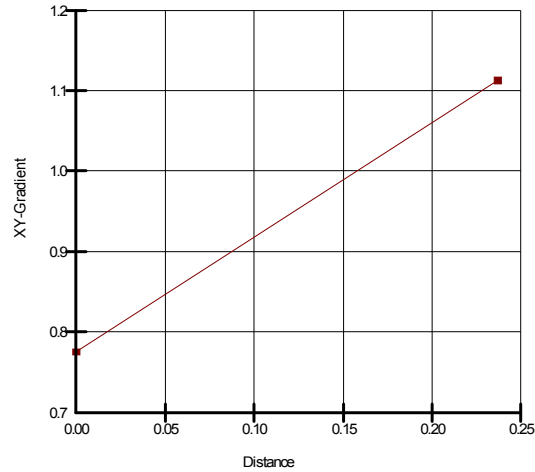
Biểu đồ gradient thấm tại vị trí khe nổi

- Qua biểu đồ gradient thấm ta nhận thấy $J_{ra\ max} = 1,12$.

Kết quả cho thấy $J_{ra\ max} = 1,12 < [J] = 1,55$ nên đảm bảo không bị xói.
