NGUYÊN NHÂN NHỮNG HƯ HỎNG THƯỜNG GẶP VÀ CÁC VẤN ĐỀ CẦN LƯU Ý KHI THIẾT KẾ, THI CÔNG VÀ QUẢN LÝ CÔNG TRÌNH BẢO VỆ BỜ BIỂN TỈNH BÌNH THUẬN

KS. Mai Quang Khoát
Trung tâm ĐH2- ĐHTL

CAUSES OF REGULAR DAMAGE AND MATTERS NEED TO PAY ATTENTION WHEN DESIGNING, CONSTRUCTING AND MANAGING COASTAL WORKS IN BINH THUAN PROVINCE

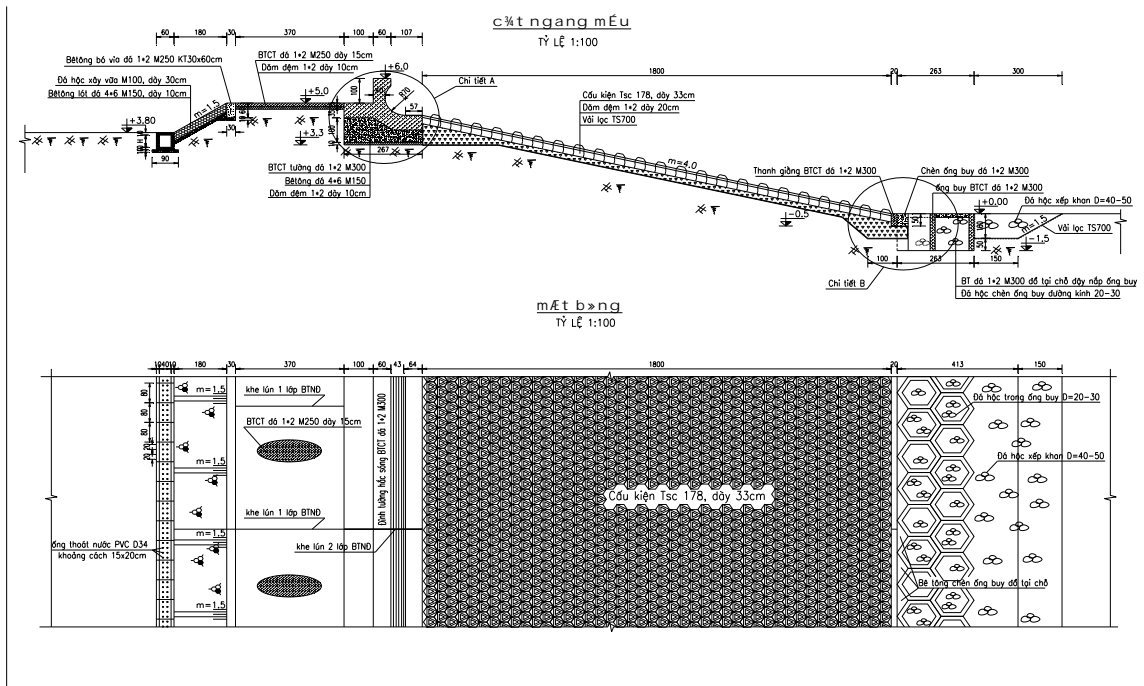
Hiện tại kè hoạt động tương đối tốt, chưa phát hiện hư hỏng gì (hình 3.1 và 3.2)

Hình 3.1: Cắt ngang và mặt bằng kè Phú Quý

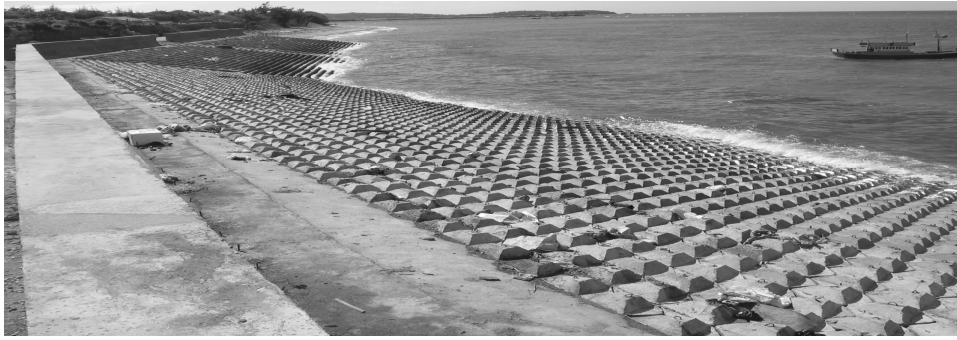
Hình 3.2: Kè bảo vệ thôn 5 xã Tam Thanh huyện Phú Quý

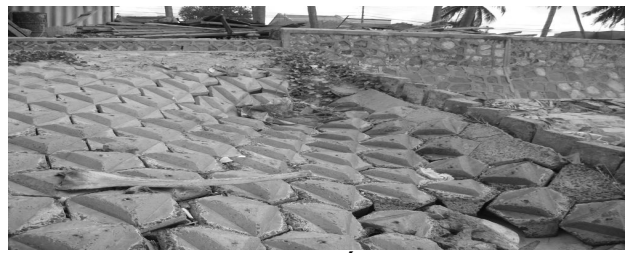
Hiện trạng khóa kè chưa tốt, một số đoạn mái kè bị lún, sụt do nền địa chất mất ổn định.

(2). Do công trình được xây dựng ở điều kiện địa chất xấu, sóng gió và dòng chảy bất lợi nhưng thiết kế và nhất là trong quá trình thi công đơn vị thi công không có giải pháp xử lý tốt nên công trình dễ bị xói chân, lún trượt. Thí dụ cho trường hợp này là Kè Hàm Tiến - Mũi Né, khóa kè bằng bản cừ BTCT bị gãy, sụt lún làm cho lớp cát đắp thân kè tại vị trí tiếp giáp khóa kè bị rửa trôi. Các cấu kiện Tsc178 bị sụt lún từng mảng (Hình 3.3).

Hình 3.3: Mái kè Hàm Tiến – Mũi Né bị sụt lún
