## **NGHIÊN CỨU GIẢI PHÁP XỬ LÝ SẠT TRƯỢT BỜ DỐC PHÍA ĐÔNG ĐÔI ÔNG TƯỢNG VÀ CÁC KHU VỰC LÂN CẬN**

**Nguyễn Trung Kiên<sup>1</sup>, Nguyễn Văn Chính<sup>2</sup>, Phạm Quang Tú<sup>1</sup>**

**Từ khóa:** Sạt trượt bờ dốc, giải pháp xử lý, đôi Ông Tượng.

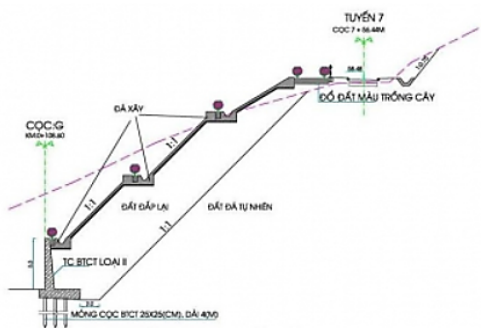
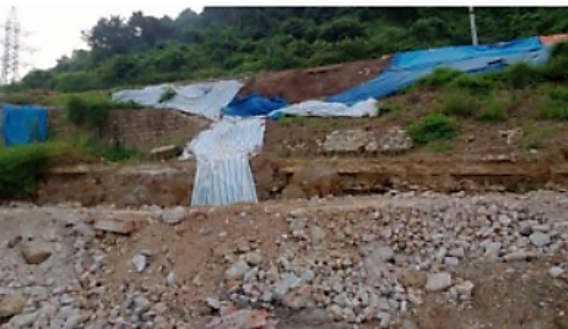
Hình 2. Mặt cắt ngang và hiện trạng trượt taluy âm tuyến 7, 8 (Nguyễn Đức Mạnh, 2018)

Quá trình thi công xây dựng các hạng mục công trình trung tâm hành chính tỉnh ủy Hòa Bình diễn ra từ tháng 4/2012 đến tháng 8/2013. Khi vừa thi công xong cơ sở 1 và đang thi công ốp đá cơ sở 2, hiện tượng biến dạng và nứt vỡ mái ốp đá xây xuất hiện lần đầu vào ngày 27/6/2013 (Nguyễn Đức Mạnh, 2018). Từ 22 – 28/7/2013, mưa lớn kéo dài làm xuất hiện sụt trượt phần taluy âm tuyến đường số 7, đổ sập tường đá xây và taluy âm tuyến đường số 8 bị trượt. Tiếp theo, hiện tượng biến dạng, nứt mạch mái ốp cơ sở 2 và chuyển vị đỉnh tường chắn với biên độ 7cm xảy ra vào giữa tháng 8/2013. Sau khi mưa kéo dài từ 21 – 29/9/2013, sụt trượt nghiêm trọng xảy ra tại taluy âm tuyến đường số 8, chuyển vị xảy ra tại đỉnh tường gây ra biến dạng mái ốp cơ sở 1, 2 và 3 (Hình 2).

(a) Mặt cắt ngang khu vực đồi Ông Tượng (b) Trượt taluy âm tuyến 7, 8 và đổ tường đá xây

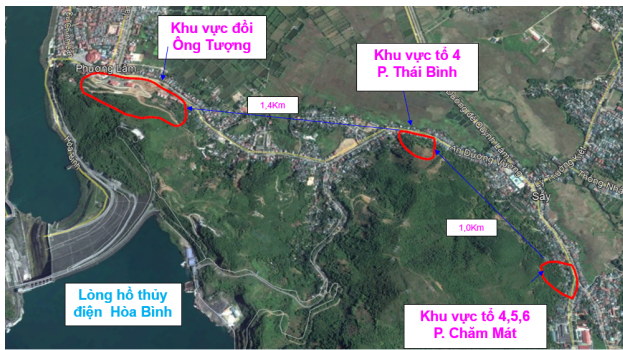
Hình 3. Vị trí sạt trượt khu vực nghiên cứu

Tuy nhiên, những năm gần đây sau khi áp dụng những giải pháp xử lý, khu vực phía Đông đồi Ông Tượng, tổ 4,5,6 phường Chăm Mát và tổ 4 phường Thái Bình tiếp tục xảy ra các vết nứt, cung trượt trên sườn dốc phía taluy dương QL6. Các khu vực sạt trượt rất nghiêm trọng có nguy cơ mất an toàn cho các công trình phía dưới chân đồi (Công ty TNHH Tư vấn Trường ĐH Thủy lợi, 2018) (Hình 3).

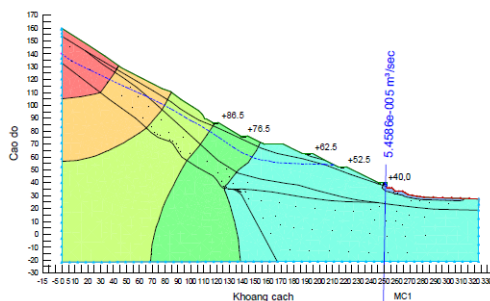
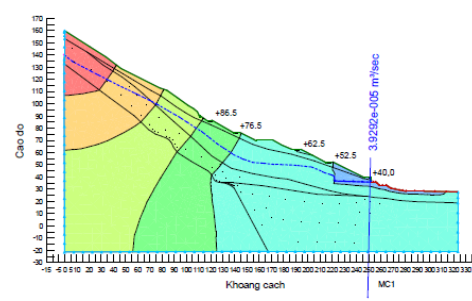
Hình 4. Kết quả tính toán thấm trước và sau khi có xử lý đặt ống thoát nước ngầm

Theo kết quả quan trắc mực nước ngầm, vào mùa mưa đường bão hòa dâng cao, nếu mưa liên tục kéo dài sẽ dâng lên rất cao (điển hình ngày 15/9/2017 sau cơn bão số 10), vào mùa khô đường bão hòa hạ xuống rất thấp. Như vậy, mưa kéo dài là nguyên nhân gây ra mực nước ngầm dâng cao. Do đó, việc hạ thấp mực nước ngầm là cần thiết để tăng khả năng chống trượt của mái dốc. Biện pháp đưa ra là khoan vào tầng đá đập vỡ, chứa nước, đặt ống lọc thu dẫn nước tự chảy ra các chân mái dốc. Kết quả tính toán sau khi xử lý thu nước ngầm, đường bão hòa và lưu lượng thấm giảm một cách rõ rệt (Hình 4).

(a) Trước khi đặt ống thoát nước ngầm

(b) Sau khi đặt ống thoát nước ngầm

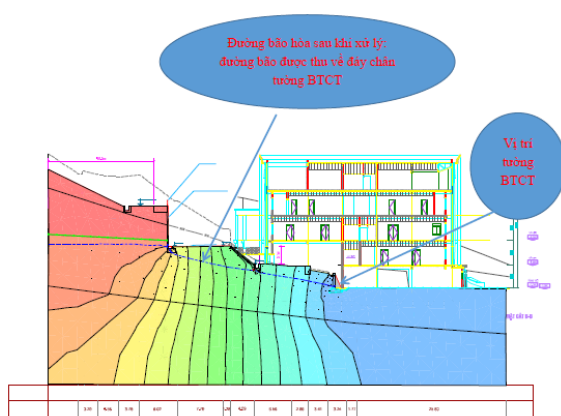
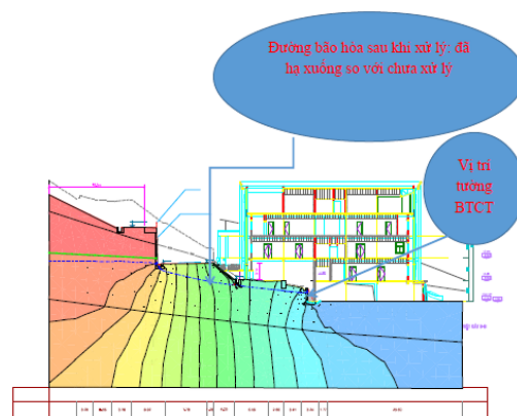
Hình 6. Kết quả tính toán thấm trường hợp thoát nước làm việc bình thường và bị tắc

(a) Trường hợp làm việc bình thường

(b) Trường hợp thoát nước bị tắc

Mái taluy được gia cố bởi kết cấu: lớp vải địa kỹ thuật, lớp đá dăm lót dày 10cm và hệ thống khung dầm BTCT M200# kích thước 20x20cm, trong khung lát gạch lỗ số 8 đắp đất và trồng cỏ.

Bố trí hệ thống ống PVC D48, mật độ 1.5m/ống thoát nước chân taluy vào rãnh. Kết quả tính toán khi có giải pháp xử lý được trình bày ở Hình 6. Kết quả kiểm tra ổn định mái dốc sau khi xử lý

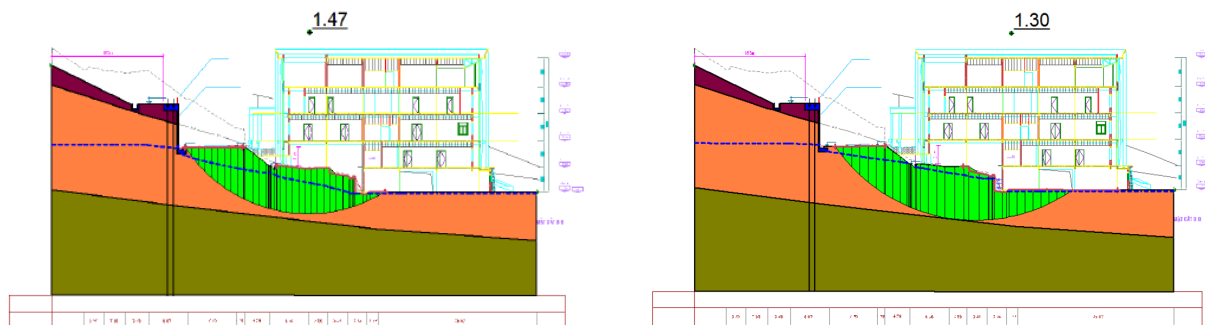
Hình 7. Kết quả tính toán ổn định trường hợp thoát nước làm việc bình thường và bị tắc

thấm được trình bày ở Hình 7. Kết quả tính toán cho thấy, giải pháp xử lý góp phần hạ thấp mực nước ngầm so với trước khi xử lý. Hệ số an toàn

$K_{\min} = 1 > [K_{cp}] = 1,15$ . Mái taluy đảm bảo an toàn ổn định.
