Kết quả điều tra tình trạng của thép chịu thời tiết áp dụng ở cầu Chợ Thượng

TS. NGUYỄN THỊ TUYẾT TRINH

TS. MASAHIKE TAKAGI

Tóm tắt: Cầu Chợ Thượng được xây dựng vào năm 1999 ở tỉnh Hà Tĩnh, Việt Nam, sử dụng vật liệu thép chịu lực được thời tiết dựa trên Tiêu chuẩn JIS của Nhật Bản. Để đánh giá tình trạng gỉ của loại thép chịu thời tiết này sau 13 năm khai thác, nhóm nghiên cứu của Trường Đại học Giao thông vận tải (Việt Nam) và Tập đoàn thép Nippon Steel & Sumitomo Metal (Nhật Bản) đã cùng nhau tiến hành nghiên cứu điều tra tình trạng ăn mòn của cầu từ năm 2005 đến nay. Bài báo trình bày tóm tắt kết quả điều tra, đánh giá tình trạng ăn mòn của thép chịu thời tiết ở cầu Chợ Thượng. Qua đó có thể đánh giá rằng thép chịu thời tiết hoàn toàn có thể áp dụng được ở Việt Nam.

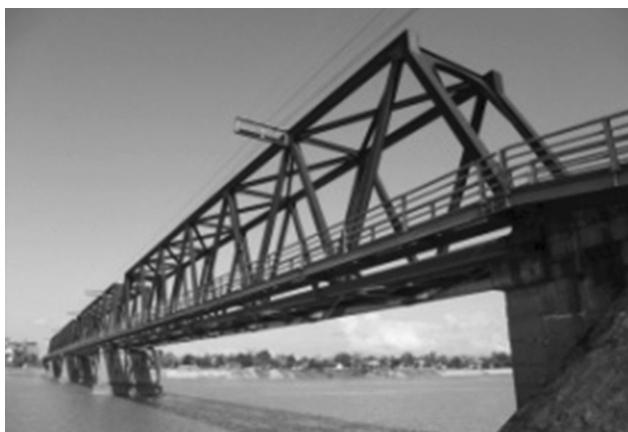
Cầu đầu tiên sử dụng thép chịu thời tiết ở Việt Nam là cầu Chợ Thượng ở tỉnh Hà Tĩnh. *Hình 1* là hình ảnh cầu được chụp sau 13 năm đưa vào khai thác hoàn toàn không cần sơn phủ. Trên hình màu cũng có thể nhận ra được màu của lớp "gỉ bảo vệ".

Hình 1: Ảnh chụp cầu Chợ Thượng năm 2012

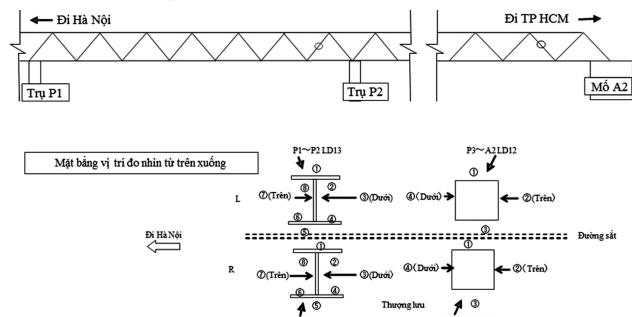
Vị trí điều tra như thể hiện ở *Hình 3*. Theo nghiên cứu tại Nhật Bản, do hình dạng của mặt cắt của từng thành phần kết cấu khác nhau mà điều kiện ảnh hưởng của mưa rơi, ánh sáng mặt trời, gió... cũng khác nhau. Do đó, tình trạng gỉ của thép chịu thời tiết cũng khác nhau tùy theo vị trí của mặt cắt kết cấu.

Hình 3: Vị trí điều tra ăn mòn ở cầu Chợ Thượng

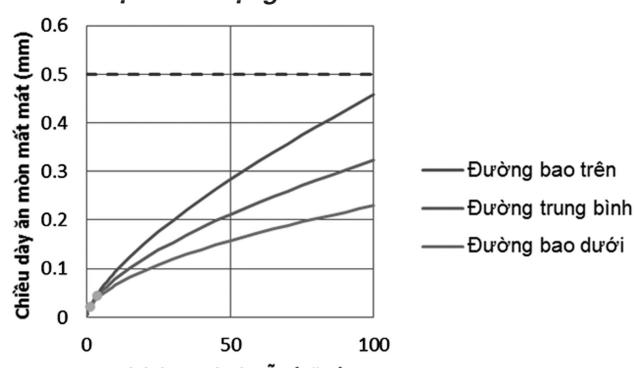
Hình 4: Biểu đồ mất mát ăn mòn thống kê từ số liệu thí nghiệm

mất mát ăn mòn trong 100 năm được ước tính ra như ở *Hình 4* trong các môi trường ăn mòn khắc nghiệt nhất, do đó mất mát do ăn mòn cho phép trong 100 năm ở Nhật Bản được lấy là 0,5mm. Khi lượng ăn mòn nhỏ hơn giá trị này, chúc năng chống ăn mòn của kết cấu thép được đánh giá là đầy đủ.

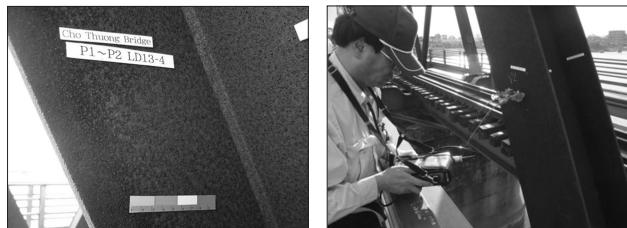
Hình 5a là tình trạng bề mặt thép tại vị trí thanh chéo của cầu.

Hình 5: Quan sát và đo gỉ sét ở mặt ngoài thanh chéo mặt cắt hình hộp

Bảng 4 là kết quả đánh giá mức độ gỉ sét của mỗi loại mặt cắt ngang tại cầu Chợ Thượng. Khi kiểm tra bằng mắt thường, toàn bộ các thanh kiểm tra đều được đánh giá là gỉ sét ở mức độ khá tốt, đó là mức độ "3" và "4". Theo kinh nghiệm của Nhật Bản, để có thể hình thành lớp gỉ bảo vệ của thép chịu thời tiết, cần phải có sự thay đổi lặp đi lặp lại hiện tượng khô, ẩm một cách thích hợp. Tại các vị trí mà mưa không rửa trôi được, bức xạ của mặt trời cũng không làm khô

được thì dễ có xu hướng bị gỉ thô sần. Phía mặt dưới của các thanh xiên, trong khoảng từ năm 2009 - 2012 mức độ gỉ sét thay đổi từ "4" sang "3" do vị trí của các thanh xiên này như nói ở trên là mưa không tới được, bức xạ của mặt trời cũng không đến được, nên ăn mòn cục bộ dễ tiến triển.

Xu hướng của các vị trí thanh xiên có môi trường ăn mòn như trên cũng giống như những hiện tượng được thấy ở Nhật Bản, tuy nhiên ra mức độ ăn mòn "3" cũng được đánh giá là có đủ chức năng chống ăn mòn. Do đó, chúc năng chống ăn mòn của cầu Chợ Thượng được đánh giá là tốt và hoàn toàn không có vấn đề gì.

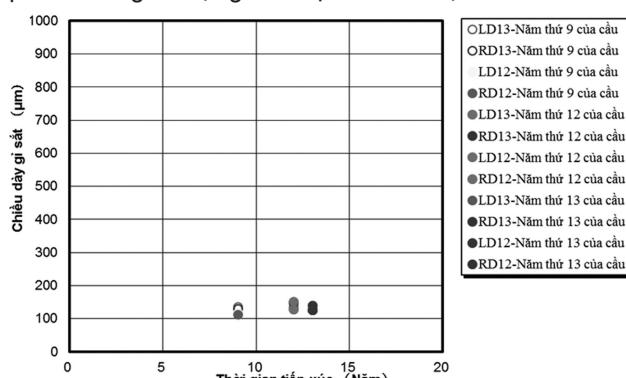
Tương ứng với qui định mức độ gỉ ở *Bảng 3*, *Hình 6* cho thấy chiều dày lớp gỉ qua các năm hầu như không thay đổi và duy trì ở một giá trị nhất định. Kể cả có xét đến khả năng mất mát của gỉ sét trên bề mặt thép, có nghĩa là hình thành lớp gỉ mới, thì hiện tượng chiều dày gỉ sét không thay đổi cho thấy rằng cầu Chợ Thượng có lớp gỉ bảo vệ bao phủ làm cho sự phát triển gỉ ở trạng thái bị kim hâm lại.

Hình 6: Kết quả đo chiều dày gỉ sét qua các năm ở cầu Chợ Thượng

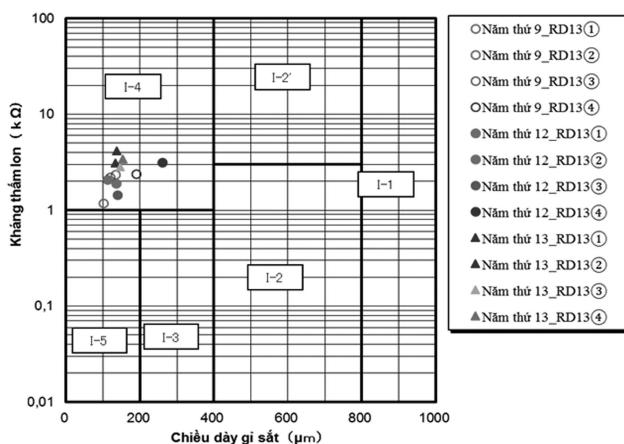
Hình 7 cho thấy, ở giai đoạn đầu các điểm đo nằm trong khu vực I-5, nhưng sau 9 năm có thể thấy rằng kháng thấm ion tăng trong khu vực I-4. Theo các nghiên cứu tại Nhật Bản, khi lớp gỉ bảo vệ được hình thành, độ kháng thấm ion sẽ tăng lên và nó sẽ ổn định tại một giá trị nào đó. Cũng ở Hình 7, khi thu thập và thể hiện các dữ liệu thử nghiệm hiện tại, có thể đánh giá rằng, thời kỳ đầu (từ 1 - 4 năm) lớp gỉ sắt bảo vệ chưa đầy đủ, do đó chỉ ra giá trị kháng thấm ion thấp hơn, sau khi trải qua trên dưới 10 năm, các trạng thái hầu như không thay đổi qua các năm và nó hướng tới hình thành lớp gỉ bảo vệ.

Hình 7: Kết quả đo độ kháng thấm ion qua các năm ở cầu Chợ Thượng
(Vị trí ăn mòn xem Hình 3)
