# ĐỀ XUẤT GIẢI PHÁP NÂNG CAO KHẢ NĂNG CHỐNG GIỮ CHO ĐƯỜNG LÒ BỊ NÉN LÚN TẠI KHU VỰC MỎ THAN NAM KHE TAM

Vũ Thị Ngọc<sup>1,\*</sup>, Vũ Văn Nam<sup>2</sup>

<sup>1</sup>Trường Đại học Công nghiệp Quảng Ninh

<sup>2</sup>Công ty CP tư vấn Mỏ và công nghiệp-VINACOMIN-Xí nghiệp thiết kế than Hòn Gai

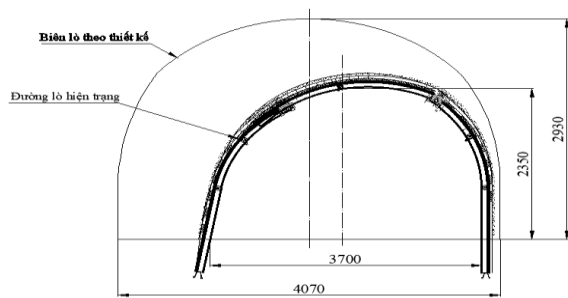
Qua quá trình khảo sát hiện trường cho thấy sau thời gian ngắn thi công đường lò bị nén thấp, búng nền, vụn vôi, tiết diện lò thu hẹp không đảm bảo được các yêu cầu kỹ thuật của đường lò theo thiết kế. Đường lò cần phải tổ chức chống xén làm giảm tiến độ đào lò, tăng chi phí. Xem hình 2 và hình 3. [2]

**Hình 2. Mặt cắt ngang hiện trạng lò dọc vỉa mức -320 ( $S_d = 13,0 \text{ m}^2$ )**

\* Với đường lò đã thi công: Theo dõi, quan trắc khi thấy đường lò bắt đầu có dấu hiệu nén lún, vì chống bắt đầu biến dạng... Tiến hành treo ray, đánh khuôn gỗ hoặc khuôn thép tăng cường. Cản hạ và đặt dầm nền (nếu xuất hiện hiện tượng bùng nền). Tiến hành chống xén với những đoạn lò đã bị nén bẹp, bùng nền không đảm bảo hình dạng, tiết diện và công năng sử dụng của công trình. Chống xén sử dụng vì thép SVP27 thay cho vì thép SVP22; thu hẹp bước chống từ 0,7 m xuống 0,5 m; cản hạ và đặt dầm nền; chống đội 2 lớp hoặc đánh khuôn gỗ, khuôn thép tăng cường.

- Sử dụng vì chống 5 đoạn thay cho vì chống 3 đoạn;
- Dùng vì thép SVP27 thay cho vì thép SVP 22;
- Thu hẹp bước chống từ 0,7 m xuống 0,5 m;
- Chống đội 2 lớp hoặc đánh khuôn gỗ, khuôn thép tăng cường.

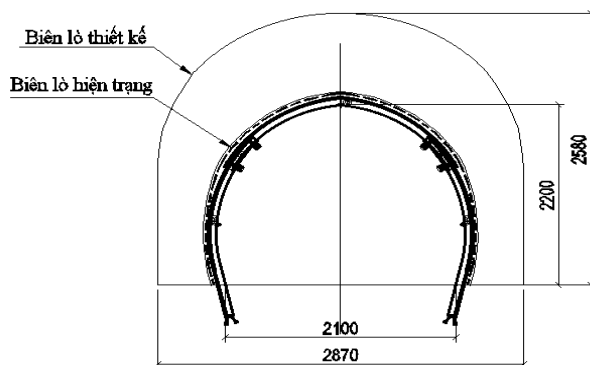
**Hình 3. Mặt cắt ngang hiện trạng các đường lò thượng ( $S_d = 8,3 \text{ m}^2$ )**

Qua khảo sát cho thấy: Đường lò thi công trong than có  $S_d = 9,3 \text{ m}^2$  được chống giữ bằng vì thép SVP22, bước chống 0,5 m/vì, chèn lưới thép. Tuy nhiên, quá trình sử dụng đường lò gặp tình trạng gia tăng áp lực mỏ nhanh gây biến dạng các vì chống, thu giảm tiết diện làm ảnh hưởng đến công tác đi lại, vận tải và thông gió do đó cần tiến hành chống xén sửa lò, đánh bích gỗ hoặc bích thép tăng cường. Tùy vào mức độ gia tăng áp lực và biến dạng của đường lò có thể tiến hành thêm biện pháp treo ray tăng cường vì chống, đánh khuôn gỗ để củng cố, nâng cao khả năng chống giữ của kết cấu chống.

tiến hành các biện pháp củng cố, chống tăng cường như: Sử dụng vì chống 5 đoạn thay cho vì chống 3 đoạn; treo ray tăng cường vì chống, căn hạ và đặt dầm nền (nếu xảy ra hiện tượng nén lún, bồng nền)...

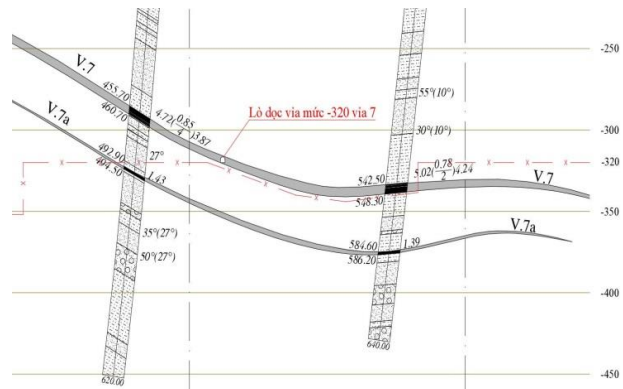
Điều kiện địa chất mỏ được cập nhật theo thực tế thi công như sau: Cấu trúc địa chất than khu vực vỉa 7 đang thi công sơ bộ đánh giá cấu trúc vỉa có chiều dày 3÷5 m, than phân lớp rõ ràng, phần giáp trụ phân lớp dày từ 0,4÷0,6 m, độ cứng  $f = 2÷3$ , phần giáp vách phân lớp mỏng, mềm yếu dễ tụt lở. Đá vách trực tiếp vỉa 7 là bột kết phân lớp mỏng, dễ tách lớp khi xuất hiện khoảng lộ; đá trụ là bột kết màu xám sáng, phân lớp từ trung bình đến dày, liên kết khá chắc chắn [3].

**Hình 4. Mặt cắt địa chất vỉa đường lò khu vỉa 7**

Chiều sâu khai thác lớn làm tăng ứng suất, thay đổi trạng thái đá gây nứt vỡ làm giảm độ bền khối đá. Từ đó dẫn đến chiều cao vòm cân bằng tự nhiên tăng. Áp lực tác động lên kết cấu chống tăng dẫn đến các sự cố mất ổn định của đường lò.

Các đường lò ở mức -320 đào ở khu vực đáy động tụ của vỉa 7, gây nên áp lực lớn của khối đất đá vách vỉa than lên đường lò

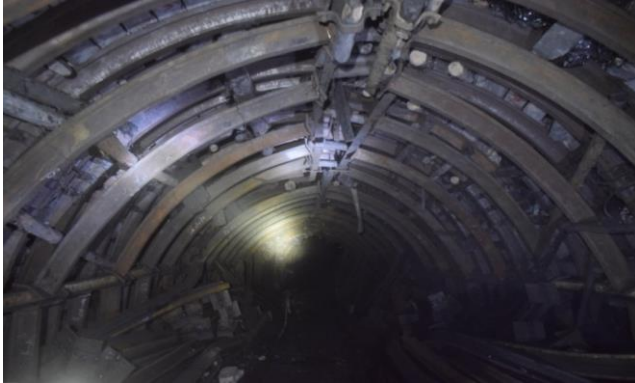
Hình 5. Vi chống kết hợp Đánh khuôn sắt

Đây là giải pháp khi mà đường lò đào tiết diện lớn hoặc bắt đầu có dấu hiệu nén lún, vì chống bắt đầu biến dạng... Thực tế sản xuất, ngoài việc sử dụng tăng cường bằng việc đánh khuôn gỗ, để tăng cường độ chống giữ một số mỏ thay thế đánh khuôn thép kết hợp ray gia cường khi đó hiệu quả chống giữ tăng lên rõ rệt.

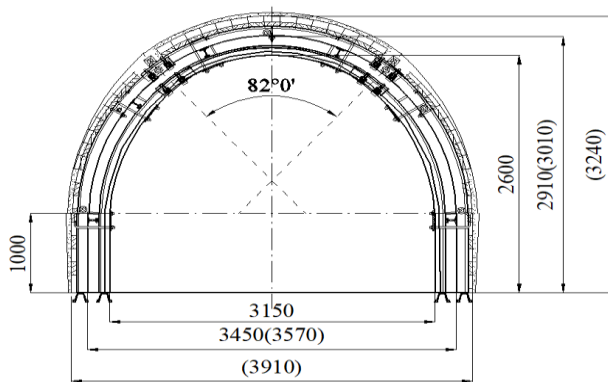
Hình 6. Chống tăng cường đường lò bằng phương pháp chống đối, chống 2 lớp

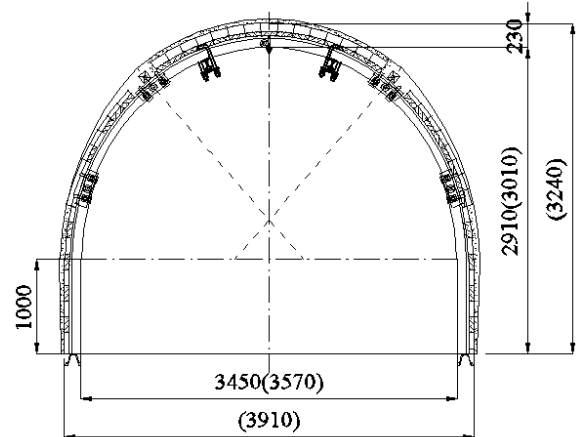
Hình 7. Chống đường lò bằng vi chống 5 đoạn

Loại vi chống 3 đoạn được dùng ở đường lò không có hiện tượng bùng nền và độ chuyển vị của đất đá nóc không lớn hơn 300 mm theo phương thẳng đứng. Khi có sự dịch chuyển của đất đá lớn hơn dùng loại vi chống 5 đoạn sẽ cho độ linh hoạt có thể đạt tới 700 mm qua đó giúp làm tăng khả năng làm việc bình thường của kết cấu chống mà vẫn giữ được hình dạng tiết diện công trình (chỉ bị thu hẹp về kích thước) đồng thời làm giảm ứng suất xuất hiện trong vi chống

qua đó làm hạn chế tình trạng biến dạng vì (vì bị nén vắn, phá hủy gông, nén toác đầu cột,...

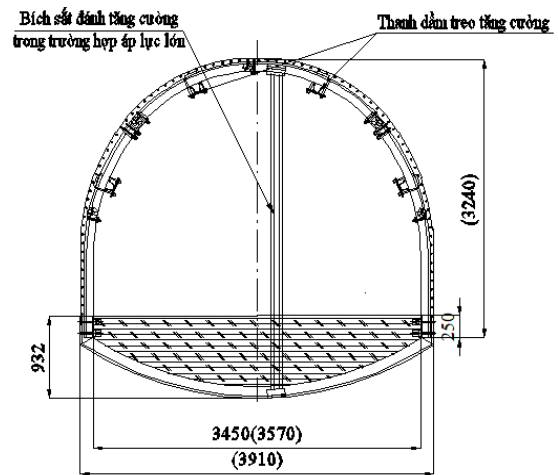
Hình 8. Chống đường lò bằng vi chống đầy đủ

Đây là giải pháp phổ biến áp dụng cho các đường lò chịu áp lực đất đá tương đối lớn và có xuất hiện hiện tượng bùng nền.

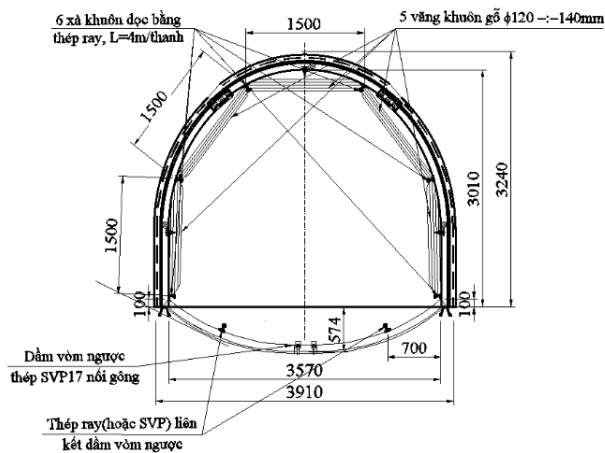
**Hình 9. Chống tăng cường đường lò bằng vì chống đầy đủ kết hợp với đánh khuôn gỗ**

Đây là giải pháp được áp dụng phổ biến trong tập đoàn Than khi đường lò bị nén lún, không đáp ứng tiết diện sử dụng.

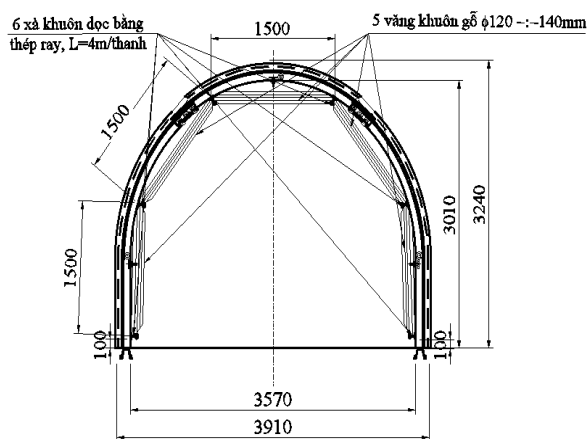
**Hình 10. Chống tăng cường đường lò bằng đánh khuôn gỗ**
