# ĐÁNH GIÁ DIỄN BIẾN VÀ DỰ BÁO XU THẾ BỒI-XÓI DẢI VEN BIỂN SAU CÁC CÔNG TRÌNH CỌC LY TÂM ĐÃ XÂY DỰNG Dọc BIỂN TÂY TỈNH CÀ MAU BẰNG ẢNH VIỄN THÁM

Nguyễn Anh Tiến, Trương Thị Nhân, Phan Mạnh Hùng,  
Trần Thị Thúy An, Nguyễn Văn Điền  
Viện Kỹ thuật Biển

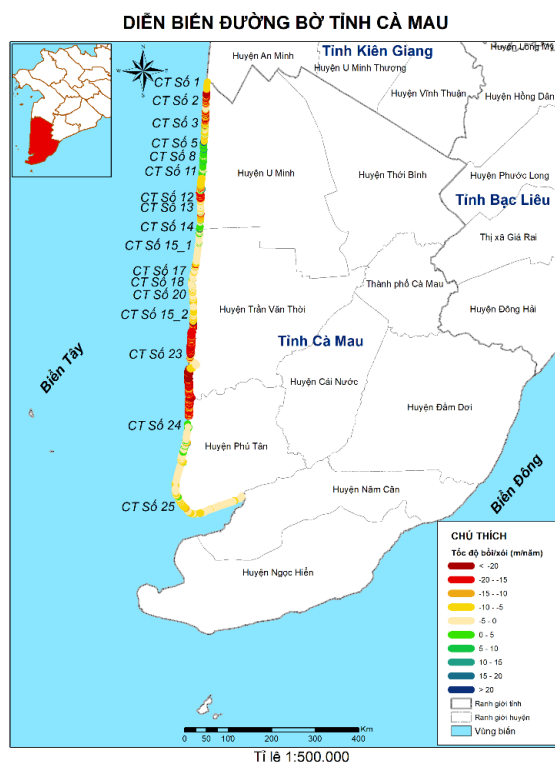
Hình 6: Diễn biến dải ven biển Tây từ khi xây dựng đến năm 2023

Mau cho thấy, quá trình xói lở và bồi tụ ở cửa sông, ven biển diễn ra rất phức tạp. Các công trình KCLT đã được xây dựng đem lại hiệu quả rõ rệt trong việc bảo vệ bờ biển và phòng chống xói lở, đồng thời góp phần vào việc tạo bãi và phục hồi rừng. Tuy nhiên, hiệu quả của mỗi công trình có sự khác nhau, trong đó có 10 công trình KCLT đảm bảo hiệu gây bồi, dải ven biển bồi tụ 2÷22m/năm, còn lại 15 công trình KCLT hiệu quả chưa cao, khu vực ven biển tiếp tục bị xói lở tốc độ 2÷26m/năm nhưng mức độ xói đã giảm hơn rất nhiều, ở những khu vực chưa có công trình tốc độ xói lở lại có xu hướng gia tăng (xem Hình 6).

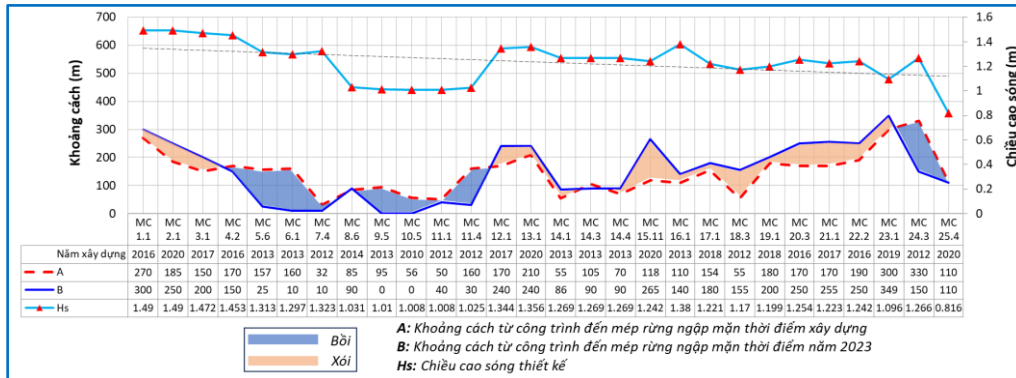
Hình 7: Diễn biến dải ven biển phía sau công trình KCLT đến 2023

Qua phân tích các số liệu cho thấy các công trình KCLT xây dựng giai đoạn 2016-2020 tại vùng có sóng mạnh hơn, nhưng quy mô công trình nhỏ hơn và khoảng cách từ tim

tuyến đến bờ rừng lớn hơn 150m, nên sóng có khả năng phục hồi phía sau công trình và dải ven biển vẫn tiếp tục bị xói lở (xem Hình 7).

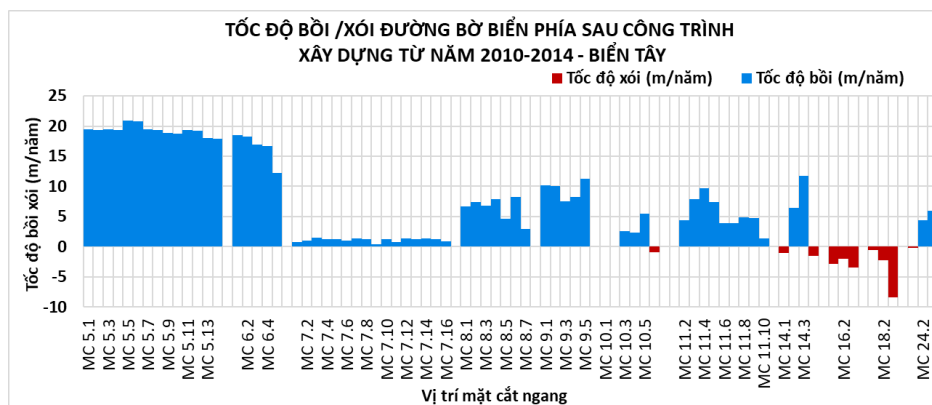
Hình 8: Tốc độ bồi/xói dải ven biển phía sau công trình KCLT

Phân tích diễn biến dải ven biển phía sau công trình KCLT theo các mặt cắt của từng công trình trong giai đoạn 2010÷2014 có thể chia làm 03 đoạn với các đặc điểm diễn biến khác nhau (xem Hình 8).

Đoạn 1: Đường bờ phía sau công trình KCLT từ CT5÷CT11 dài 5.92km là khu vực có dải ven biển được bồi tụ hoàn toàn với tốc độ

trung bình là 10m/năm, rừng ngập mặn phát triển mạnh.

Đoạn 2: Diễn biến đường bờ tại các công trình còn lại như CT14 và CT24 dài 0.9 km có tốc độ bồi trung bình khoảng 3.4m/năm và có xu hướng bị xói tại các vị trí đầu và cuối tuyến kè.

Đoạn 3: Đường bờ phía sau CT16 và CT18 dài 0.55km bị xói lở với tốc độ trung bình là 2.8m/năm.

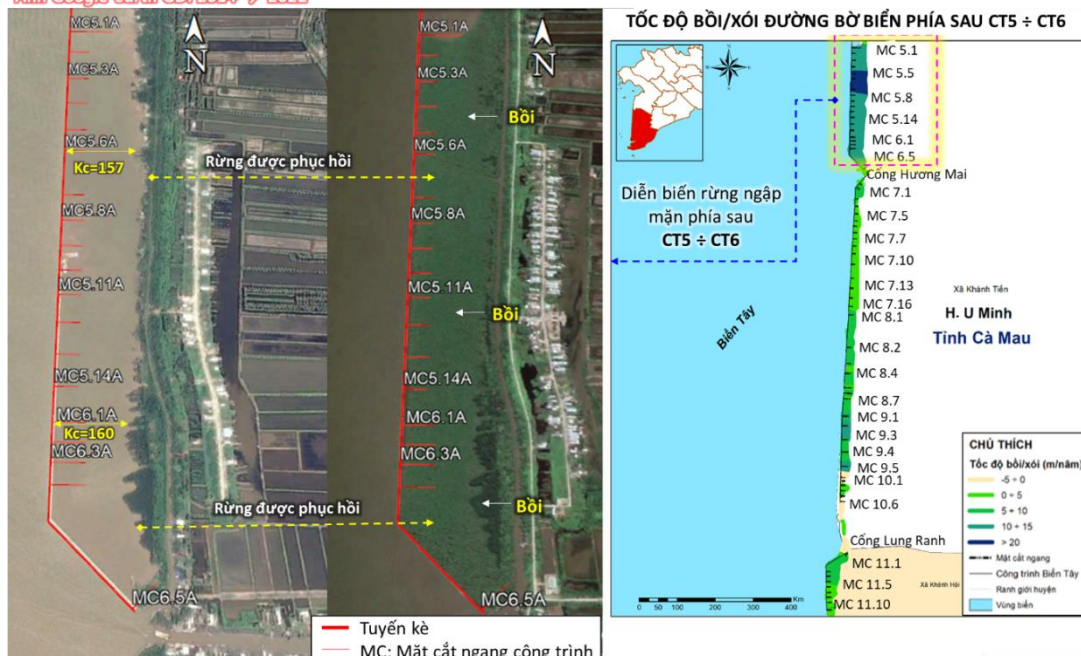
Hình 9: Diễn biến rừng ngập mặn sau khi xây dựng CT5÷CT6

- Đoạn 1: từ CT5÷CT11 dài 6.44km
- Đường bờ phía sau CT5 và CT6 thuộc đoạn phía Bắc cống Hương Mai xã Khánh Tiến, huyện U Minh, từ ảnh vệ tinh cho thấy rừng

ngập mặn đã phục hồi với diện tích là 25.5ha. Đây là khu vực có công trình khép kín trên tổng thể dải ven biển, thời gian xây dựng 2013, khoảng cách từ đường bờ rừng đến

công trình thời điểm xây dựng từ 100m÷150m là những yếu tố đảm bảo giảm sóng tác động

vào bờ và đủ thời gian cho rừng phục hồi (xem Hình 9).

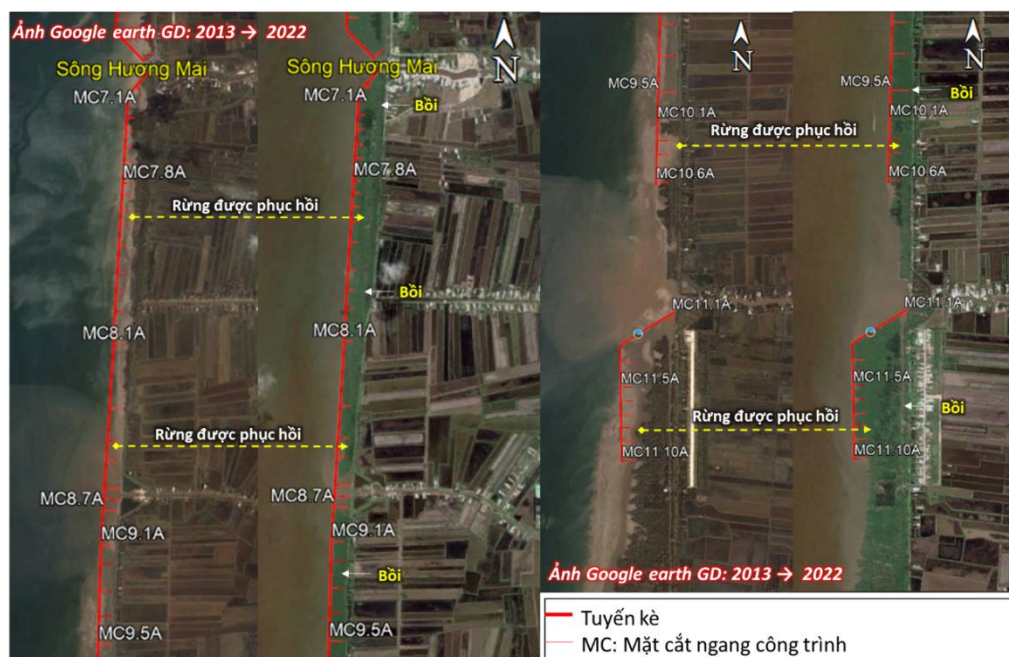
Hình 10: Diễn biến rừng ngập mặn sau khi xây dựng CT7÷CT11

- Các công trình từ CT7÷CT11 thuộc khu vực từ cống Hương Mai đến cống Rạch Dinh xã Khánh Tiến, huyện U Minh khoảng cách từ công trình đến đường bìa rừng thời điểm xây dựng <100m, đây là khu vực có chiều cao sóng thiết kế nhỏ nhất trong vùng  $H_s=1.03m$ .

Rừng ngập mặn đã phát triển và phủ kín bãi bờ phía sau công trình với diện tích 8.6ha (xem Hình 10), tốc độ bồi 1.3m/năm÷11.3m/năm nhỏ hơn so với CT5 và CT6 được xây dựng trong cùng thời điểm.

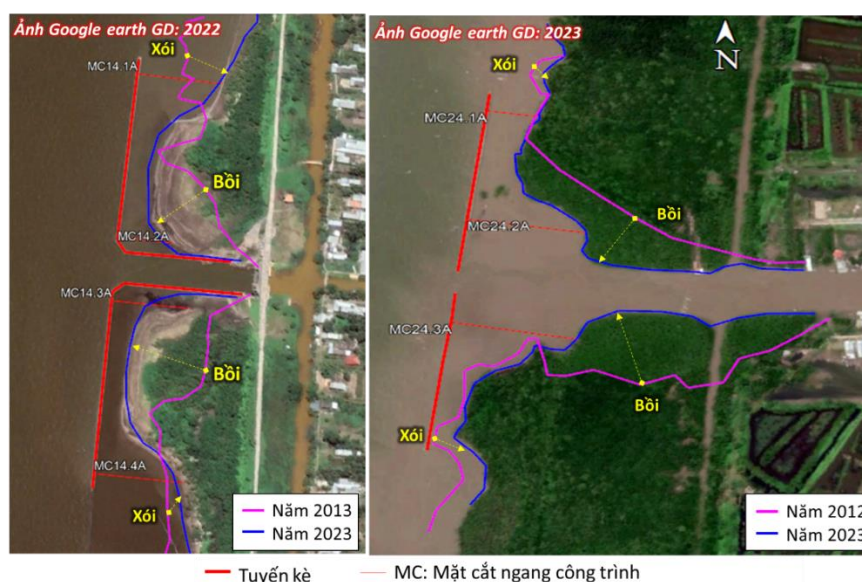
Hình 11: Diễn biến rừng ngập mặn phía sau công trình CT14 và CT24

Đoạn 2: Đối với các dải ven biển sau công trình CT14 và CT24 bờ biển được bồi tụ và rừng ngập mặn phát triển, nhưng vì tuyến công trình không

khép kín có khoảng hở không liên tiếp giữa các công trình vì thế bờ biển vẫn bị xói lở hai đầu phía sau công trình (xem Hình 11).

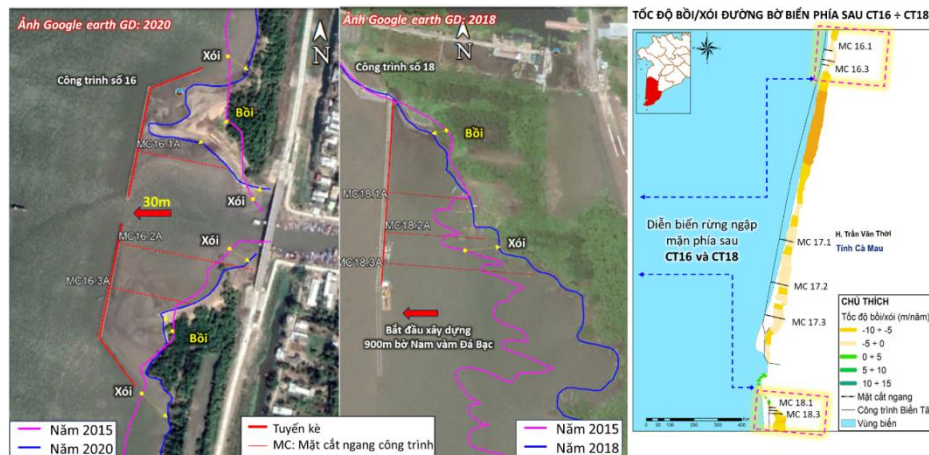
Hình 12: Công trình số 16, 18 hình ảnh từ Google earth

Đoạn 3: Các công trình CT16 và CT18 mặc dù xây dựng cùng thời điểm với các công trình trên là giai đoạn 2012-2013, tuyến công trình cách bờ rừng <100m giảm sóng khá tốt, nhưng do tuyến công trình chưa được khép kín

và có khoảng hở cho giao thông thủy nên vẫn bị xói lở cụ thể như sau:

– CT16 thuộc khu vực vàm cống Sào Lưới, huyện Trần Văn Thời, với chiều dài tuyến L=300m được chia thành hai đoạn bờ trái và

bờ phải ở giữa được bố trí khoảng hở 30m để đảm bảo lưu thông thủy, hai đầu còn lại đến năm 2023 mới được khép kín với công trình CT15 (xem Hình 12). Như vậy với đặc điểm

tuyến chưa được khép kín nên bờ biển vẫn bị xói lở tốc độ  $0.2\text{m}/\text{năm} \div 0.4\text{m}/\text{năm}$  tại 2 đầu kè và khu vực tuyến giao thông thủy, đoạn còn lại được bồi tụ.

– CT18 đoạn tiếp giáp kè phía Nam Đá Bạc, huyện Trần Văn Thời được xây dựng vào năm 2012 với chiều dài 160m, đến năm 2019 tuyến KCLT mới được bổ sung thêm 900m kè bờ Nam vàm Đá Bạc (xem Hình 12), vì tuyến công trình ban đầu khá ngắn nên đường bờ vẫn còn xói lở với tốc độ từ  $0.2\text{m} \div 0.9\text{m}/\text{năm}$  tại vị trí ở cuối tuyến chưa được khép kín, và đầu tuyến công trình do kết nối vào bờ nên đường bờ được bồi tụ. Tốc độ xói lở đã giảm đi hơn 90% so với trước khi có công trình. Cụ thể theo kết quả phân tích diễn biến từ năm 2000-2012 tốc độ xói lở khu vực này lên đến  $14.5\text{m}/\text{năm} \div 15.9\text{m}/\text{năm}$ .

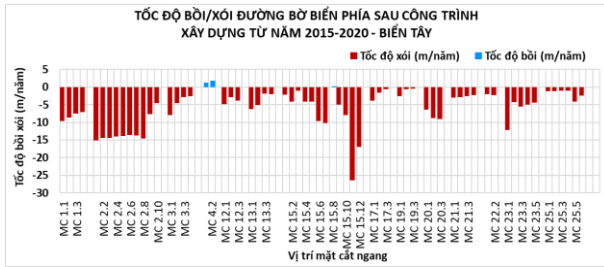
Hình 13: Tốc độ bồi/xói đường bờ sau công trình KCLT tại các mặt cắt.

Như vậy so với thời điểm xây dựng công trình KCLT giai đoạn 2010-2014 thì giai đoạn 2016-2020 có nhiều yếu tố bất lợi hơn (1) sóng thiết kế nằm tại khu vực có sóng lớn hơn giai đoạn 1; (2) tuyến công trình cách bìa rừng bìa rừng  $>150\text{m}$ ; (3) chiều rộng và chiều cao kè cũng nhỏ hơn giai đoạn 1. Đây là các nguyên nhân dẫn đến hiệu quả bảo vệ của công trình chưa cao, khả năng phục hồi sóng phía sau công trình còn khá lớn. Với hơn 37 km dải ven biển theo kết quả phân tích từ ảnh viễn thám cho thấy có tới 98% dải ven biển phía sau các công trình này đang có xu hướng xói lở (xem Hình 7 và Hình 13).

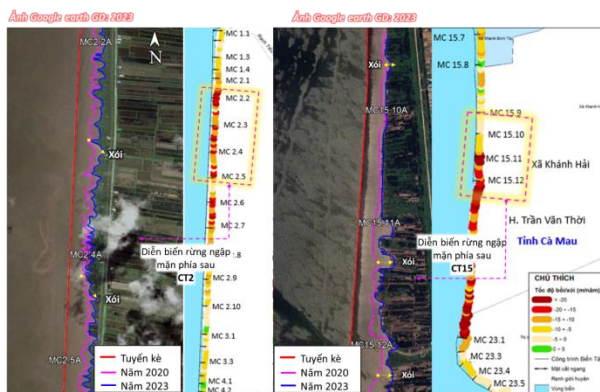
Hình 14: Diễn biến dải ven biển phía sau công trình đoạn từ CT15 (2020-2023)

Xem xét 2 vị trí công trình mà đường bờ bị xói lở mạnh nhất là CT2 đoạn Tiểu Dừa – Hương Mai và đoạn cuối tuyến của CT15 đoạn từ kênh Mới đến kênh Tư, phạm vi tuyến công trình đã được khép kín trên đoạn khá dài là 10km nhưng tốc độ xói lở lớn nhất từ 15m/năm÷26m/năm. Đặc điểm chung của 02 công trình này là chiều cao sóng thiết kế lớn nhất trong toàn tuyến biển Tây, tuyến công trình cách bờ rừng >150m nên khả năng sóng phục hồi phía sau công trình gây xói. Kết quả ảnh viễn thám cho thấy rừng ngập mặn tiếp tục bị suy thoái (xem Hình 14).

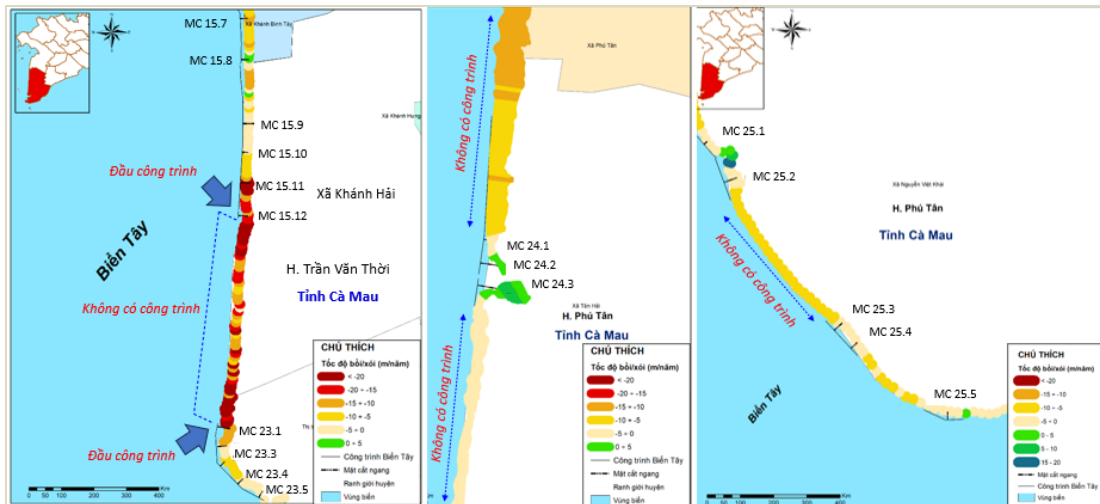
Hình 15: Diễn biến dải ven biển phía sau công trình đoạn từ CT15, CT23 và CT25

Nếu đem so sánh diễn biến dải ven biển tại khu vực có công trình KCLT và khu vực chưa có công trình thì khu vực bờ biển khi xây dựng công trình mặc dù còn bị xói lở, nhưng mức độ xói lở đã giảm đi đáng kể. Cụ thể dải ven biển phía sau phía sau CT15 có tốc độ xói lở lớn nhất 26m/năm thì đoạn dải ven biển nối tiếp không có công trình có tốc độ xói lở lớn hơn 30m/năm. Tương tự với công trình CT24 và CT25 đều có xu hướng bồi hoặc xói nhẹ với tốc độ xói từ 0m/năm÷5m/năm thấp hơn nhiều so với khu vực chưa có công trình (xem Hình 15). Những phân tích trên đã minh chứng cụ thể nhất về hiệu quả gây bồi tạo bãi của các công trình KCLT.

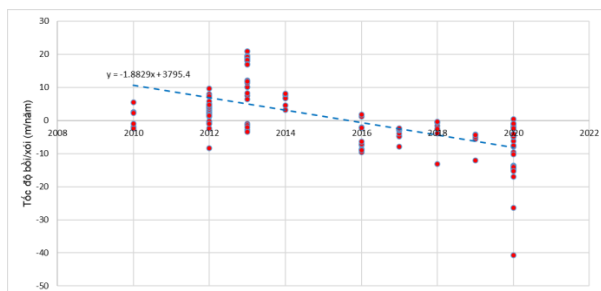
Hình 16: Biểu đồ thể hiện tốc độ bồi/xói của các tuyến công trình

Thông qua phương pháp giải đoán ảnh viễn thám đã cho thấy tuyến công trình được xây dựng trong giai đoạn từ 2010-2014 thì lập địa ở khu vực đã ổn định và có xu thế bồi nhiều hơn so với các công trình xây dựng từ năm 2016-2020 (xem Hình 16).

Quy mô công trình và khoảng cách tuyến công trình đến đường bìa rừng đóng vai trò quan trọng, theo kết quả tổng kết cho thấy và với khoảng cách <150m thì sóng sau công trình

giảm đi đáng kể tạo điều kiện cho rừng ngập mặn phát triển. Còn nếu khoảng cách này  $>150\text{m}$  thì sóng phía sau công trình có khả năng phục hồi và vẫn gây xói lở. Tùy theo thông số sóng thiết kế trong khu vực cũng cần chú ý qui mô công trình cho phù hợp để đảm bảo hiệu quả của công trình.

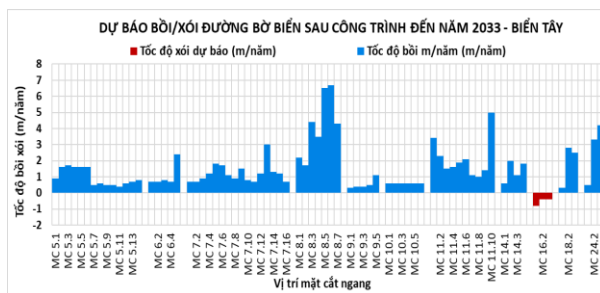
Hình 18: Kết quả tốc độ bồi/xói dải ven biển phía sau công trình tại các MC

Với nhóm công trình KCLT xây dựng từ năm 2010-2014, tuyến kè cách bìa rừng <100m thì dự báo diễn biến dải ven biển đến năm 2033, hoàn toàn chuyển sang bồi tụ (xem Hình 18).

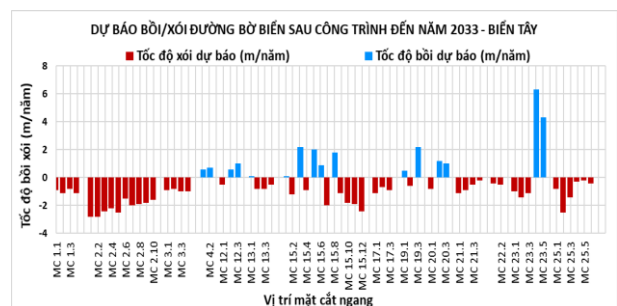
Hình 19: Kết quả tính toán tốc độ bồi/xói sau công trình

Với nhóm công trình KCLT xây dựng từ năm 2014-2020, tuyến kè cách bìa rừng >150m thì dự báo diễn biến dải ven biển đến năm 2033 vẫn có xu hướng xói lở là chủ yếu (xem Hình 19), tuy nhiên tốc độ xói giảm đi đáng kể cụ thể công trình CT2 và CT15. Theo phân tích đây là 02 vị trí có dải ven biển xói lở cao nhất trong 25 công trình với tốc độ từ 15m/năm÷26m/năm, theo dự báo đến năm 2033 các khu vực này tốc độ xói lở bờ biển chỉ còn dưới 5m/năm.
