# ĐÁNH GIÁ HIỆU QUẢ GÂY BỒI TẠO BÃI CỦA CÁC CÔNG TRÌNH KÈ CỌC LY TÂM PHÍA BIỂN TÂY, TỈNH CÀ MAU BẰNG SỐ LIỆU THỰC ĐO VÀ KIẾN NGHỊ CÁC GIẢI PHÁP NÂNG CAO HIỆU QUẢ

Nguyễn Anh Tiến, Trương Thị Nhân, Đỗ Hoài Nam,  
Cao Văn Đệ, Đinh Văn Thắng  
Viện Kỹ thuật Biển

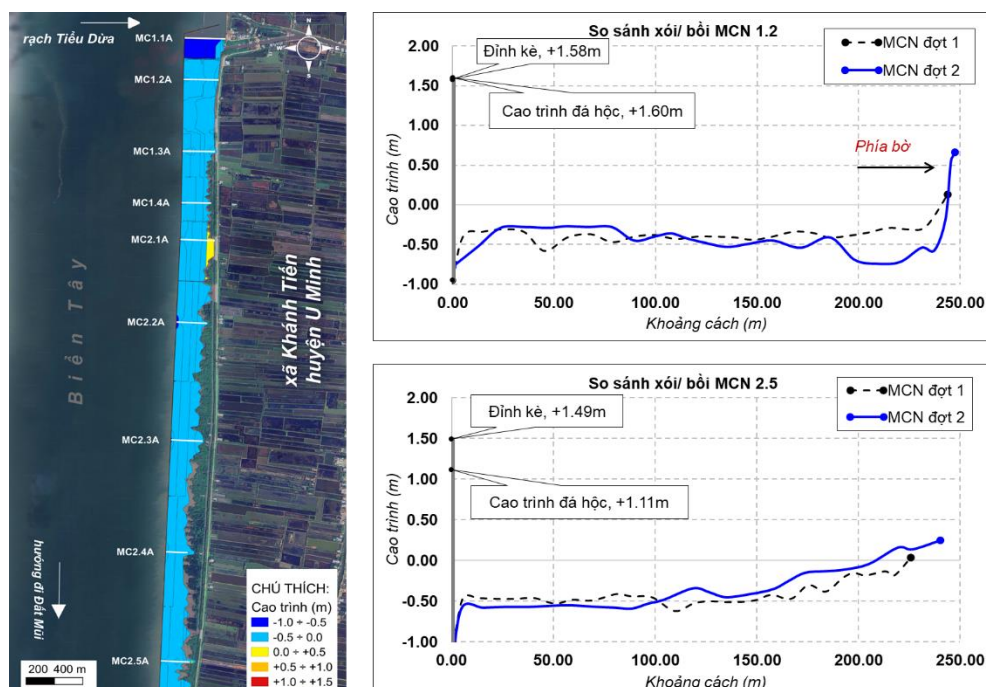
Hình 4: Sơ đồ bãi biển và diễn biến trên MCN công trình 1 và 2

động từ  $\pm 0.2 \div 0.4$ m. Phía sau công trình RNM còn rất mỏng và đang bị xói lở. Địa hình này là đoạn Đ1 gồm công trình CT1÷ CT2; CT4; đoạn Đ4 gồm các công trình CT12÷ CT25 chiếm tỷ lệ 17/25 công trình.

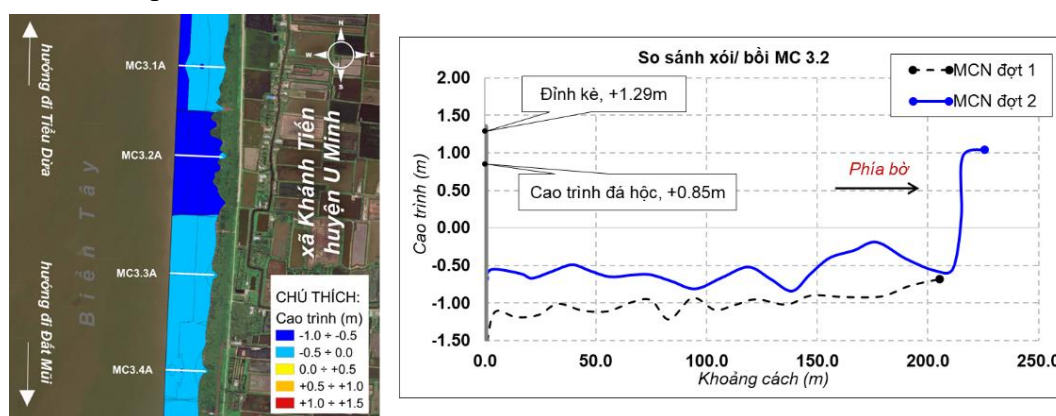
Hình 6: Sơ đồ bãi biển và diễn biến trên mặt cắt ngang công trình 3

Bãi biển có địa hình thoải, chiều rộng từ 200m÷280m, cao độ bãi biển phổ biến từ -1.0m÷-0.5m. Mức độ bồi trên MCN là chủ

yếu dao động từ +0.2÷0.4m. Phía sau công trình rừng ngập mặn rộng 60m÷100m. Địa hình này là đoạn Đ2, công trình CT3 từ Hương Mai hướng về Tiểu Dừa xã Khánh Tiến, huyện U Minh. Đây là vị trí công trình

có bãi biển hạ thấp.

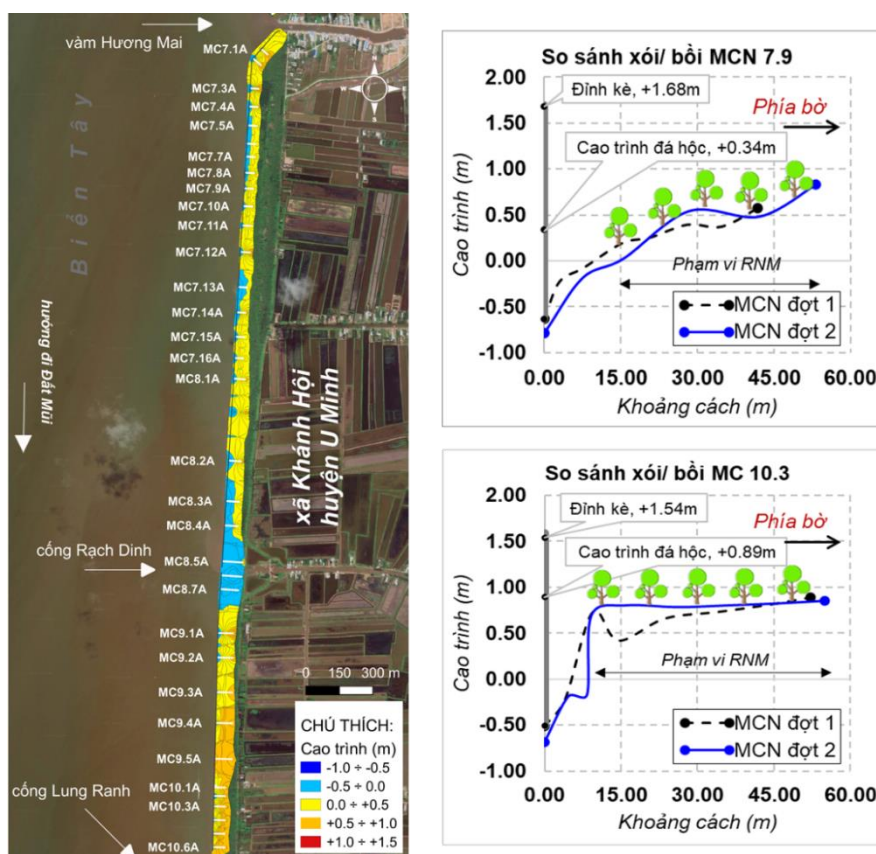
Hình 7: Sơ đồ bãi biển và diễn biến trên mặt cắt ngang công trình CT5÷11

Bãi biển có độ dốc từ 2%÷5%, chiều rộng từ 40m÷90m, cao độ địa hình bãi biển phổ biến từ -0.5m÷0.5m. Phía sau công trình là địa RNM. Địa hình này đoạn Đ3 gồm công trình

CT5÷ CT11 chiếm tỷ lệ 7/25 công trình. Đây là vị trí các công trình có bãi biển từ tuyến kè đến bìa rừng là hẹp nhất và RNM đang phát triển, đường bờ được bồi tụ nhiều nhất trong khu vực.

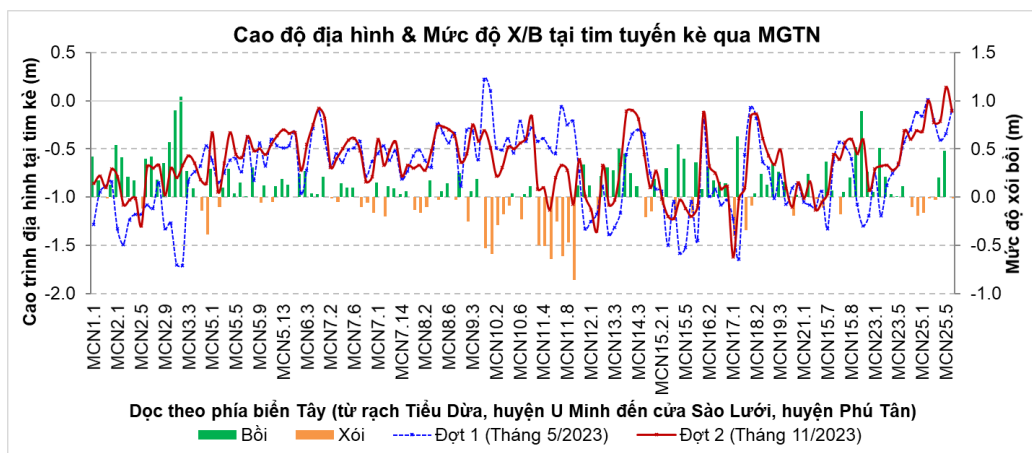
Hình 8: Diễn biến X/B tại chân công trình phía trong dọc theo tuyến KCLT

Cắt dọc tại chân công trình KCLT cho thấy cao trình địa hình tại chân công trình phổ biến

từ  $-1.0\text{m} \div 0.0\text{m}$ ; Một số ít công trình có cao trình chân thấp hơn từ  $-1.5\text{m} \div -1.0\text{m}$ . Biến động chân tuyến công trình có xu thế bồi chiếm đa số, mức bồi dao động  $+0.2\text{m} \div 0.50\text{m}$ ; Các công trình CT5, CT9÷CT11 xói từ  $-0.2\text{m} \div 0.50\text{m}$  cần chú ý theo dõi và gia cố chân cho công trình vì đây là vị trí bãi bồi hẹp, có độ dốc và bờ đang được bồi tụ (như đã phân tích ở mục 3.1.1) sóng phản xạ gây xói lở chân công trình dễ gây mất ổn định tổng thể.

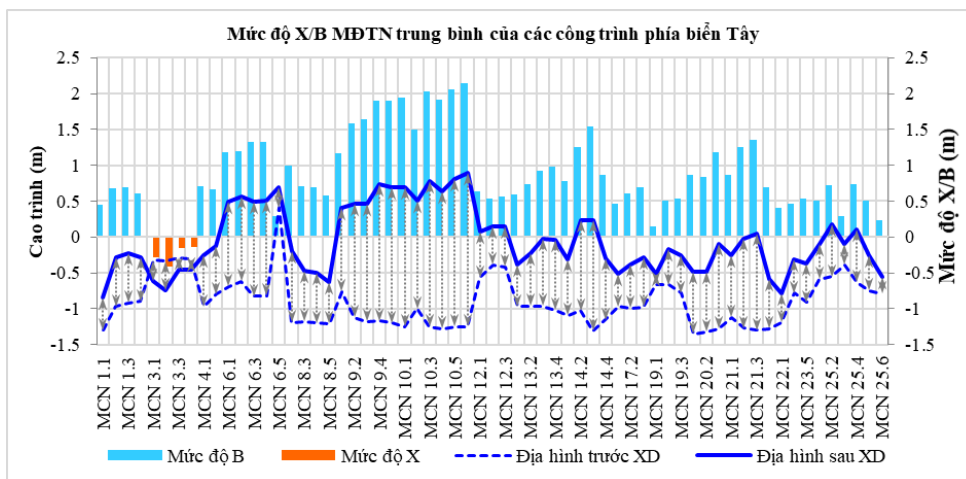
Hình 9: Mức độ X/B tại vị trí cách tuyến 20m giai đoạn trước – sau khi xây dựng

Kết quả so sánh trên MCN phạm vi từ tim tuyến kè vào phía bờ khoảng 20m cho thấy, sau khi các công trình KCLT được đầu tư xây dựng cho đến hiện nay đã mang lại hiệu quả gây bồi

tạo bãi rất tốt, toàn bộ bãi biển sau công trình dọc theo phía biển Tây được nâng cao, trừ công trình CT3. Tại công trình CT3 diễn biến các MCN đều có hiện tượng xói, điều này phù hợp với phân tích tại mục 3.1.1 là khu vực có bãi biển hạ thấp nhất trong khu vực.

Xét về mức độ gây bồi, các công trình được xây dựng từ năm 2010 đến nay chiều dày bãi bồi tăng hơn +2.0m, các công trình được xây dựng gần đây từ năm 2018, 2019, 2020 đến nay chiều dày bãi bồi tăng lên bình quân khoảng +0.5m. Vận tốc gây bồi trung bình khoảng 0.12m/năm.

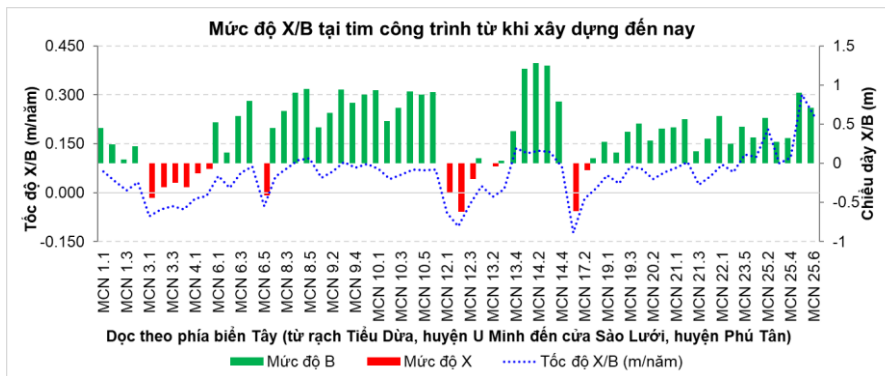
Hình 10: Diễn biến địa hình tại chân công trình phía trong qua giai đoạn trước – sau khi xây dựng

Từ khi xây dựng công trình đến nay thì hầu hết cao độ địa hình tại chân công trình đã được bồi tụ, tốc độ bồi lớn nhất lên đến 0.35m/năm, riêng công trình CT3, CT12 và CT17 thì chân công trình bị xói và hạ thấp đến 0.7m. Cần rà soát và gia cố chân các công trình trên kịp thời để đảm bảo ổn định cho kè (xem Hình 10).

Như vậy qua phân tích kết quả diễn biến X/B tại phía biển Tây cho thấy phạm vi MCN cách tuyến kè 20m các công trình đều được bồi tụ trừ CT3, trong phạm vi này công trình đã phát huy tốt hiệu quả gây bồi. Tại khu vực chân công trình cho thấy các xu hướng bồi tụ là chính, nhưng có CT3, CT12 và CT17 chân bị hạ thấp. Vì thế tại các công trình xói chân và bãi biển cần phải được theo dõi và tu sửa kịp thời, đảm bảo công trình ổn định tổng thể.

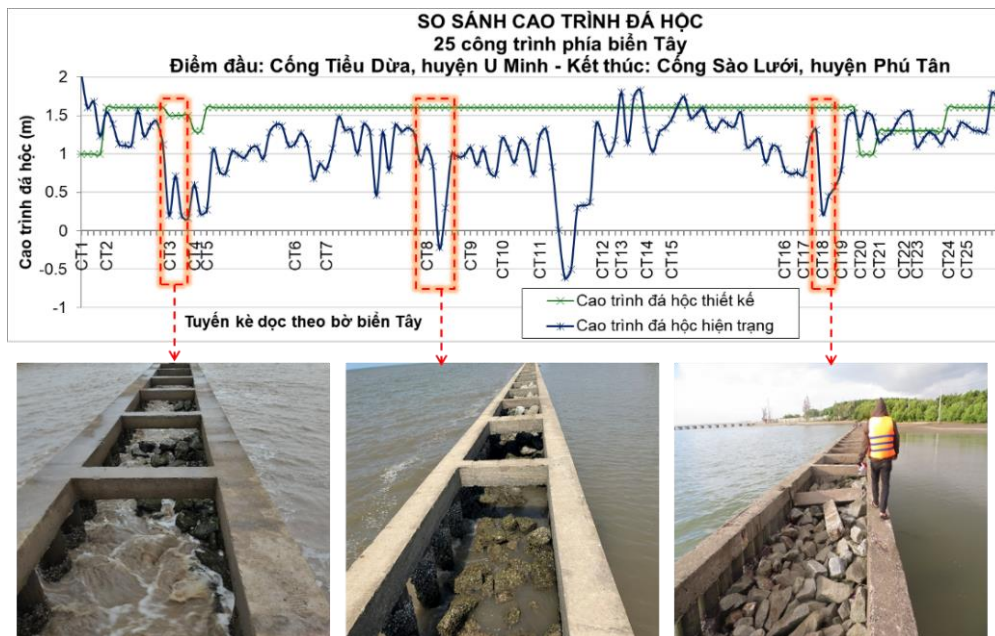
Hình 12: Hiện trạng lún lõi đá học thân kè dọc theo tuyến công trình phía biển Tây

Lõi đá học thân kè được nghiên cứu ví như “quả tim” để duy trì vận hành trong suốt vòng đời của giải pháp công trình, cao trình lõi đá học xuống thấp gây mất khả năng hấp thụ sóng cũng như không thể giữ được lượng bùn cát đọng lại phía sau kè. Hiện tượng lún lõi đá học thân kè nguyên nhân chủ yếu do đặc điểm khu vực có nền địa

chất yếu, dễ bị sụt lún. Theo kết quả điều tra hiện trạng công trình CT3, hiện trạng cao trình lõi đá học xuống thấp  $Z_{đhht} = +0.20 \div 0.85m$  so với cao trình đá học thiết kế là  $Z_{đhtk} = +1.50m$  (xem Hình 12), chiều dày sụt đá học từ  $0.5m \div 1.0m$  là một trong những nguyên nhân dẫn đến bãi phía sau công trình bị xói.

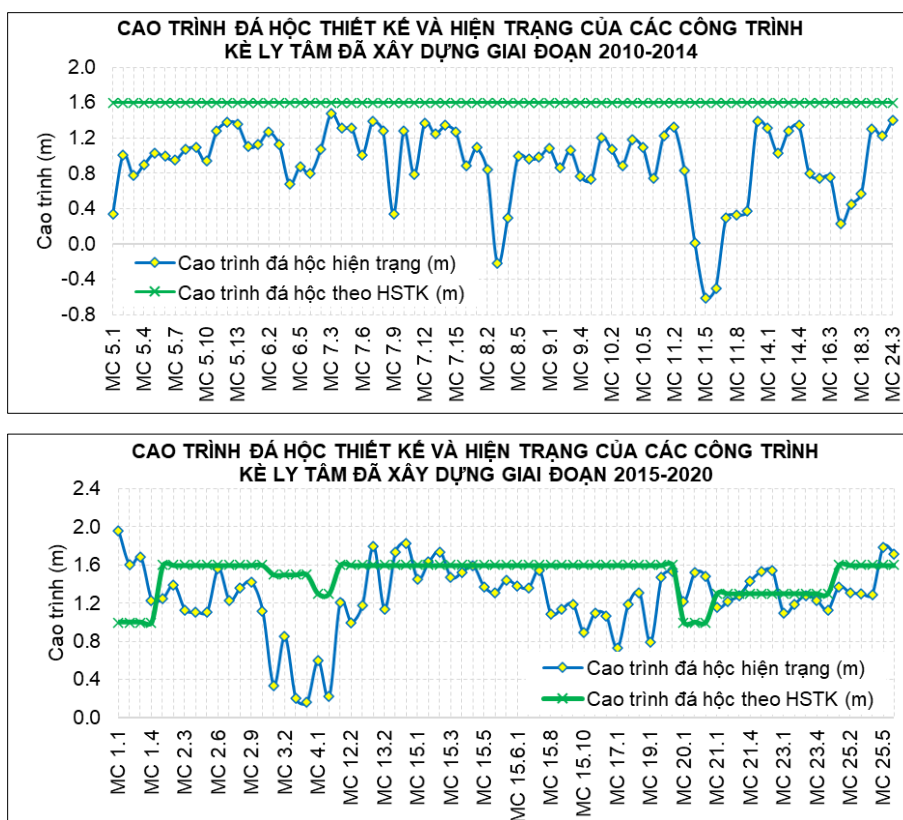
Hình 13: Hiện trạng lún lõi đá học thân kè qua các giai đoạn xây dựng

Hao hụt và lún đá học xảy ra ở hầu hết các công trình, mức độ lún đá học lớn nhất là 2m. Các công trình xây dựng trong giai đoạn 2010-2014 thì mức độ lún và hao hụt của đá học 0.7m÷2.0m lớn hơn nhiều giai đoạn 2015-2020 là 0.2m÷1.0m. Như vậy cần chú ý gia cố đá học đặc biệt là các công trình xây dựng trước năm 2014 đầy đủ như thiết kế để công trình đảm bảo hiệu quả giảm sóng và gây bồi tốt nhất.

- Tuyên truyền cho người dân có ý thức trong việc bảo vệ công trình, không khai thác hải sản trong lõi đá học thân kè làm giảm năng lực của công trình; Neo đậu tàu thuyền an toàn tránh gây va đập vào thân kè;
- Hàng năm nên tổ chức định kỳ kiểm tra, kịp thời duy tu bổ sung lõi đá học thân kè, sửa chữa đảm bảo bị hư hỏng;
- Gia cố rọ đá phòng xói chân kè tại các khu vực đã được cảnh báo;
- Xem xét bố trí giải pháp đa tầng cho các

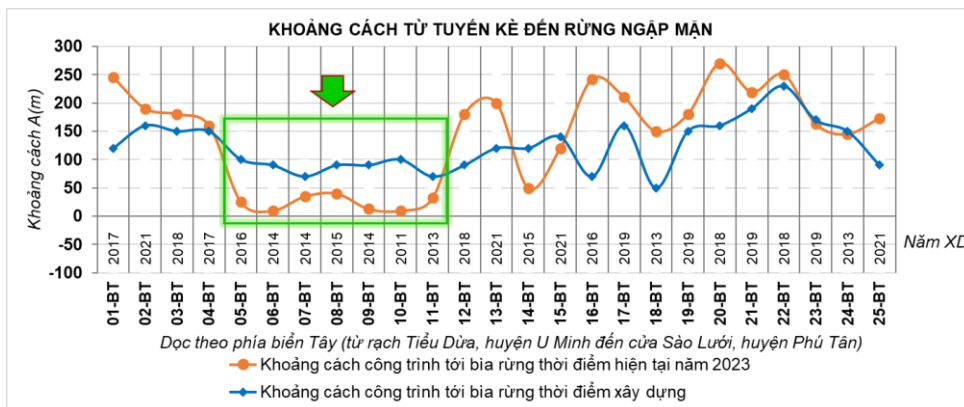
Hình 14: Khoảng cách tuyến kè năm 2023

Hiện nay, các công trình KCLT phía biển Tây khoảng cách bố trí tuyến kè (A) không đồng nhất, nhiều vị trí tuyến công trình cách đường bờ hiện trạng khá xa ( $A=180\div270\text{m}$ ), cũng có nhiều vị trí bãi bồi đã tiến ra gần sát đến tuyến kè ( $A=10\div50\text{m}$ ).

- Các công trình Bồi và ổn định có các đặc điểm sau: (1) được xây dựng giai đoạn từ 2010-2015; (2) có tim tuyến cách rừng 100m; (3) bãi bờ có độ dốc 2% ÷ 5%, cao trình bãi - 0.5m÷1.0m. Tim tuyến công trình phổ biến tại cao trình từ 0.0m÷-1.00m. Các công trình CT5÷CT11 được xây dựng năm 2010÷2014, tuyến cách rừng 80m÷100m, đến nay rừng ngập mặn đã phát triển cách rừng còn 10m÷30m.

- Các công trình chưa ổn định và xói có các đặc điểm sau: (1) được xây dựng giai đoạn từ 2015-2020; (2) có tim tuyến cách rừng 100m÷250m; (3) bãi bờ thoải và cao trình bãi - 0.5m÷0.0m; Các công trình còn lại được xây dựng năm 2015÷2020, tim tuyến cách bờ 50m÷250m, đến nay rừng ngập mặn đã bị suy thoái dần và cách bờ rừng gia tăng 150m÷270m.

- Lựa chọn bố trí khoảng cách tuyến kè hợp lý (từ 100÷150m);
- Xem xét công trình KCLT có bề rộng kè từ 2.6m÷2.7m, cao trình từ 1.6m÷1.7m;
- Kích thước lõi đá học nên chọn loại cấp phối 30cm÷40cm.
