# NGUYÊN NHÂN SỰ CỐ VÀ BÀI HỌC KINH NGHIỆM TRONG THIẾT KẾ, THI CÔNG VÀ QUẢN LÝ ĐÊ ĐIỀU

Phùng Vĩnh An

Viện Thủy Công

**Tóm tắt:** Bài báo tổng kết các nguyên nhân gây ra sự cố đê điều trong thời gian gần đây. Đề xuất một số hướng nghiên cứu để hoàn thiện các văn bản pháp luật, tiêu chuẩn kỹ thuật, hướng dẫn thiết kế-thi công, đồng thời rút ra bài học kinh nghiệm giúp cho cơ quan quản lý, thiết kế và thi công tránh được những sai sót có thể xảy ra.

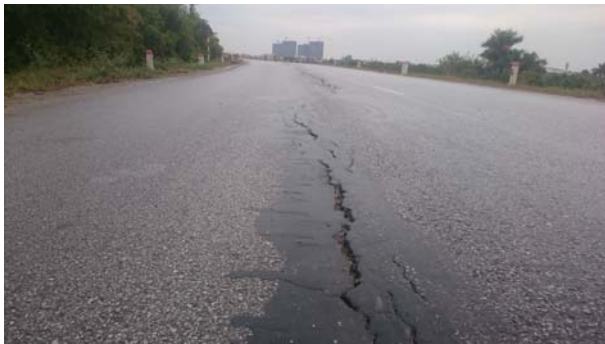
Hình 1. Sự cố lún, nứt mặt đê Tả Hồng đoạn từ Km 81+300 đến Km 81+970

Ngoài ra, hiện nay trên nhiều tuyến đê được cứng hóa mặt đường để phục vụ giao thông hiện tượng nứt mặt đường xảy ra phổ biến, gây khó khăn cho giao thông. Ví dụ: Đê tả Hồng đoạn Hưng Yên [3]; Đê Hữu Thương – Bắc Giang [4].....vvv. Nguyên nhân chủ yếu là

thân đê được đắp bằng loại đất có hàm lượng hạt bụi và hạt sét lớn. Hạt sét dễ gây trương nở vào mùa mưa và co ngót vào mùa khô, hạt bụi nhạy cảm với tải trọng động vì thế đê rất dễ bị nứt. Mặt khác theo TCVN 4054:2005 phải đáp ứng yêu cầu độ chặt dưới nền đường ở độ sâu tương đối lớn, việc này đòi hỏi phải đào sâu để đầm nện lại. Nhưng vì nguyên nhân khách quan nhiều trường hợp không đáp ứng được điều này. Vì thế, dễ xảy ra hiện tượng lún, nứt. Chưa kể là đối với đê nâng cấp mở rộng, độ chặt khác nhau giữa hai nửa đê cũ và mới cũng là một nguyên nhân gây nứt.

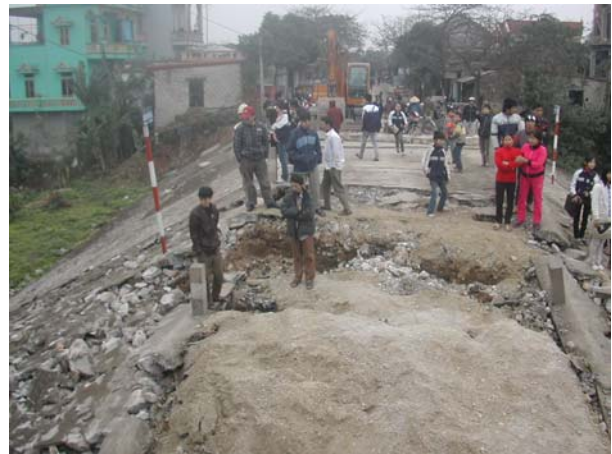
Hình 2. Sự cố lún, sụt nền và mang cống đập Phúc do xói ngầm

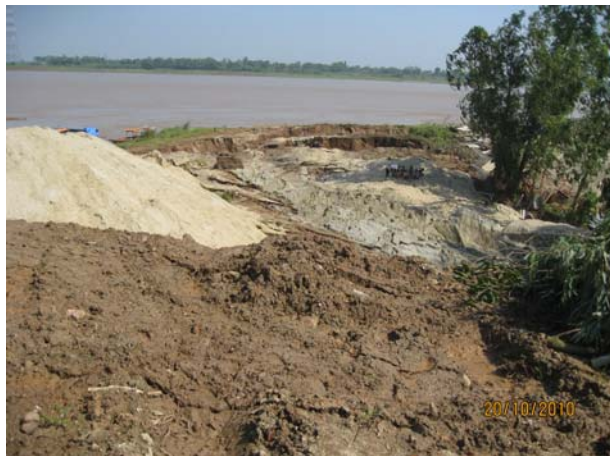
Hình 3. Sự cố lún, nứt đê Phú Thịnh-Hà Nội

- **Nguyên nhân do quản lý:** Việc xây dựng trong phạm vi hành lang bảo vệ đê không phải là hiếm gặp. Trên nhiều đoạn đê việc chất tải quá mức lên thân đê đã gây lún sụt đê, ví dụ đoạn đê Phú Thịnh – Hà nội đã tập kết cát lên thân đê, gây lún sụt đê. Đơn vị trực tiếp khai thác công trình trong nhiều trường hợp đã không nhận thức đầy đủ hoặc thiếu kinh nghiệm trong quá trình vận hành dẫn đến vận hành sai quy trình hoặc không tuân thủ quy trình khai thác do tư vấn thiết kế lập dẫn đến sự cố hoặc không phát hiện ra sự cố ngay trong quá trình vận hành, ví dụ như công tác lấp đặt và sử dụng thiết bị quan trắc ở cống Tắc Giang.

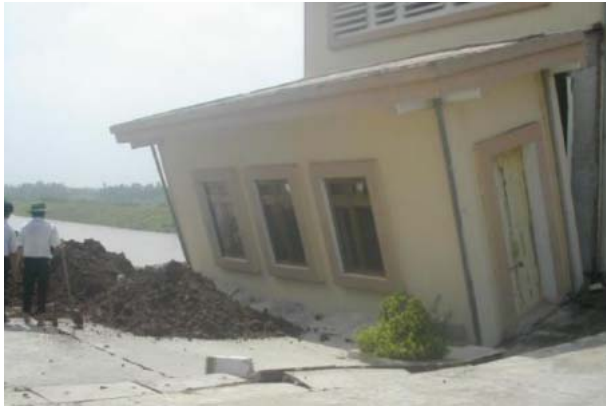
rất nhiều công trình mắc phải. Ở nhiều công trình, rãnh tiêu nước không đỡ bó đá và vải ĐKT sau khi làm xong đã vô tình tạo ra đường thấm nhân tạo. Tại công trình cống Tắc Giang, sự thiếu kinh nghiệm của Nhà thầu thi công là nguyên nhân chính gây nên sự cố. Tương tự, tại cống trạm bơm Nhân Hiền, cũng do thiếu kinh nghiệm đơn vị thi công đã đào mất lớp đất sét phủ mặt gây ra sự cố công trình. Những sự cố nêu trên đều không phải chỉ do lỗi của Nhà thầu thi công mà còn do sự thiếu kinh nghiệm hoặc trách nhiệm của tư vấn giám sát, chủ đầu tư. Ngoài ra còn do thiếu tiêu chuẩn kỹ thuật thi công các hạng mục quan trọng, đặc thù.

*Hình 4. Sập gian điều hành cống Tắc Giang do xói ngầm*
