## ĐÁNH GIÁ, PHÁT HIỆN SỚM NGUY CƠ SỰ CỐ ĐÊ TẢ LAM K 74+600 ĐẾN K 75+600 TỈNH NGHỆ AN, TRƯỚC MÙA MƯA LŨ NĂM 2017

**Tóm tắt:** Bài báo trình bày kết quả áp dụng phương pháp và tiêu chí phát hiện sớm nguy cơ sự cố công trình đê điều cho đê Tả Lam đoạn K 74+600 đến K 75+600 huyện Hưng Nguyên tỉnh Nghệ An trước mùa lũ 2017. Kết quả đánh giá cho thấy, đoạn đê nghiên cứu không có khả năng xảy ra sự cố. Điều này cũng phù hợp với thực tế diễn biến trong và sau mùa lũ bão 2017.

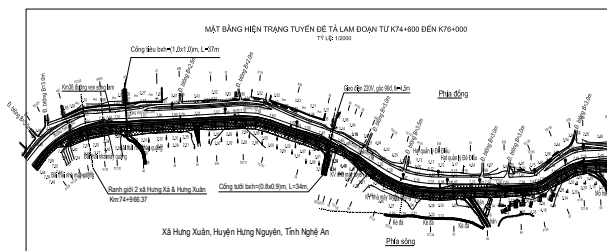
Hình 1: Mặt bằng hiện trạng đoạn đê nghiên cứu

Trên hình 1, là mặt bằng vị trí đoạn K 74+600 ÷ K 75+600 trên tuyến đê Tả Lam. Đây là khu vực nằm phụ cận ở thành phố Vinh, trên trục đường Quốc lộ 1, tuyến Bắc Nam tránh thành phố Vinh và Quốc lộ 46. Phía Bắc giáp với huyện Nghi Lộc; Phía Nam giáp với huyện Đức Thọ, tỉnh Hà Tĩnh;

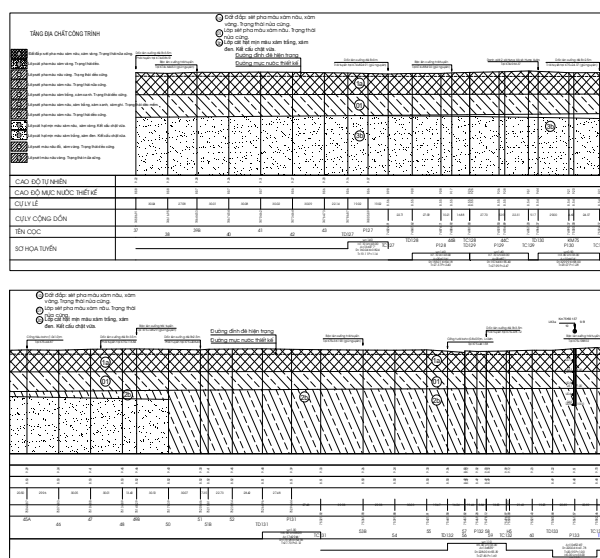
Đoạn đê đánh giá, phát hiện sớm nguy cơ sự cố có chiều dài 1 km. Đoạn đầu K 74+000 đến K 75+178.39 có cấu trúc địa chất: (1) Lớp 1a là lớp thân đê đắp bằng đất sét pha xám nâu, xám vàng, trạng thái nửa cứng; (2) Lớp 1 là lớp nền đê trên cùng bằng sét pha màu xám nâu, trạng thái nửa cứng; (3) Lớp 3b là lớp cát hạt mịn màu xám trắng, xám đen kết cấu chặt vừa. Đoạn tiếp theo K 75+178.39 đến K 75+588.92 có cấu trúc địa chất: (1) Lớp 1a là lớp thân đê bằng sét pha xám nâu, xám vàng, trạng thái nửa cứng; (2) Lớp 1 là lớp nền đê bằng sét pha màu xám nâu, trạng thái nửa cứng; (3) Lớp 2b là lớp sét pha màu xám nâu, xám trắng, xám xanh, xám ghi, trạng thái

Hình 2: Cấu trúc địa chất trên mặt cắt dọc đê K 74+586.91 ÷ K 75+588.92

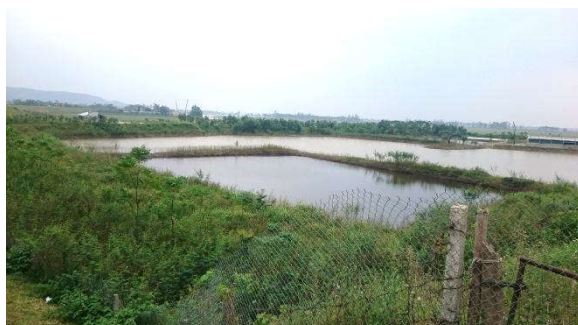
Hình 5: Đê Tả Lam tại K 74 nhìn về K 75

Trên đoạn đê này, về phía đồng có đường giao thông nằm trên cơ đê, sát đường giao thông là toàn bộ khu vực người dân sinh sống, công trình chủ yếu là nhà cửa, không có ao nuôi thủy sản. Phía đồng hệ số mái  $m=2$ , phía sông  $m=3$ . Trên mặt mái về 2 phía, cỏ tự nhiên ở địa phương mọc khá tốt. Mặt đỉnh đê bằng đất chiều rộng trung bình  $B=3m$ . Về phía sông, sát cơ đê là bãi đất, tại đây những người dân địa phương dựng lên những lều tạm để sinh sống (vi phạm hành lang bảo vệ đê). Sát với thềm là lạch nước nhỏ rộng khoảng 3m, tiếp theo là bãi bồi do sông chính cách đó khoảng hơn 1 km bồi lên.

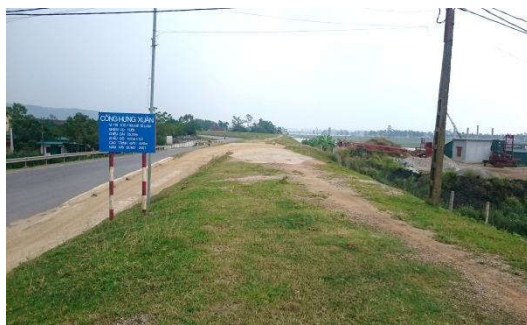
Tại vị trí K 75+186 có cống tưới qua đê Hưng Xuân, xây dựng năm 2007 bằng BTCT, chiều dài  $L=35,2$  m, khẩu độ  $0,8 \times 1,0$  m, cao trình đáy cống 4,5 m.

trên cống cho nước chảy vào kênh chữ nhật BTCT. Đánh giá sơ bộ, công trình này vẫn hoạt động tốt, chất lượng công trình bảo đảm.

Hình 6: Vị trí cống tưới Hưng Xuân

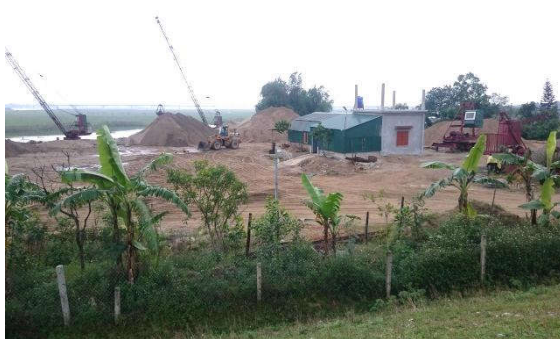
Tại vị trí này, có một dốc lên đê bằng bê tông, chạy qua đỉnh cống. Đầu dốc, là một đoạn đỉnh đê đã được cứng hóa bằng bê tông nổi vào bãi khai thác và tập kết vật liệu cát,

đá. Khu vực này rộng khoảng 300 m<sup>2</sup>, nằm ngay bên kênh nhỏ. Cách cầu bắc trên sông lớn khoảng 4 ÷ 5 km theo đường chim bay.

Hình 9: Bãi tập kết vật liệu phía sông

75+000 đến K 76+000 nhìn chung là an toàn, tuy nhiên hành lang bảo vệ đê thì đang bị người dân lấn chiếm, để sinh sống và khai thác, vận chuyển tập kết vật liệu trong phạm vi hành lang bảo vệ đê. Các cấp quản lý cần xử lý dứt điểm tình trạng này.

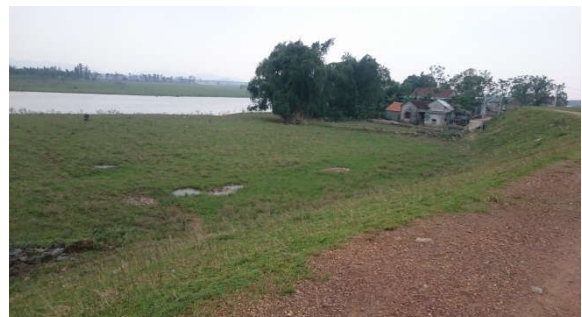
Hình 12: Nhà dân phía ngoài đê

có một số nhà dân có kết cấu kiên cố nằm ngoài đê, về phía sông.

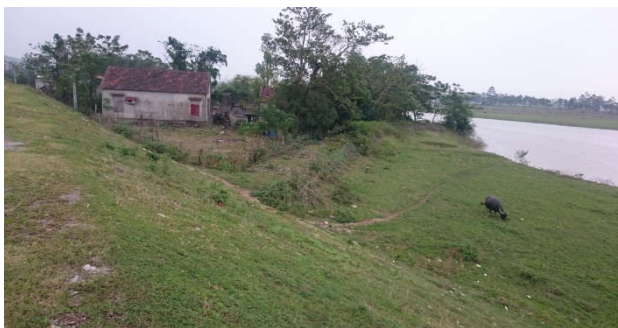
Trên đoạn K 75+186 ÷ K 75+500 về phía sông có có một mỏ hàn nhỏ bằng đá nằm phía ngoài nhà dân ở (trong hành lang bảo vệ đê). Mỏ hàn

chỉ cao hơn mặt đất chừng 0,7 ÷ 1 m, đỉnh mỏ hàn khoảng 0,5 m. Cách đó 70 m ÷ 100 m, mỏ hàn thứ 2 có kết cấu tương tự.

Hình 13: Mô hình thứ 1 (phía ngoài nhà dân)

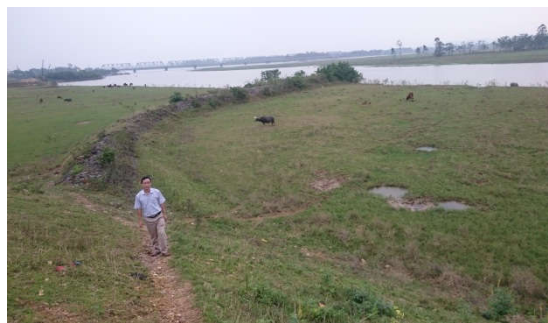
Hình 14: Mô hình thứ 2 (trên bãi, cách mô hình thứ nhất 70 m ~ 100m)
