SỤT LÚN MẶT ĐẤT TẠI KHU VỰC PHÍA TÂY THÀNH PHỐ HÀ NỘI, NGUYÊN NHÂN VÀ GIẢI PHÁP XỬ LÝ

Tóm tắt: Kết quả nghiên cứu về cấu trúc địa chất, đặc điểm và cơ chế hình thành các hố sụt tại khu vực phía tây Hà Nội đã xác định được nguyên nhân gây sụt lún bề mặt đất. Bài báo cũng phân tích nguyên nhân gây sụt lún tại xã Quảng Bị huyện Chương Mỹ, thành phố Hà Nội từ đó đưa ra giải pháp xử lý nhằm ổn định hố sụt và an toàn cho các hộ dân xung quanh, khuyến nghị cho công tác khảo sát địa chất và khoan khai thác nước dưới đất trong vùng karst.

4. PHÂN TÍCH NGUYÊN NHÂN SỰ CỐ LÚN SỤT TẠI XÃ QUẢNG BỊ, HUYỆN CHƯƠNG MỸ VÀ ĐỀ XUẤT GIẢI PHÁP XỬ LÝ

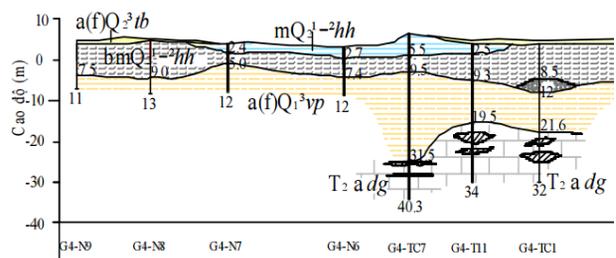
Hình 1: Mặt cắt trầm tích Đệ tứ khu vực hồ Quan Sơn - Mỹ Đức [2]

trên có chứa tầng cát mịn bờ rời aQ_2^{3tb} và tầng đất yếu am Q_2^{1-2hh} , phía dưới là tầng đá vôi nứt nẻ rất mạnh, có chứa hệ thống hang karst ngầm (T_2a đg) hoặc Na Vang (P_2nv) thì khả năng gây sụt lún mặt đất khi khoan khảo sát hoặc khoan khai thác nước ngầm dễ xảy ra.

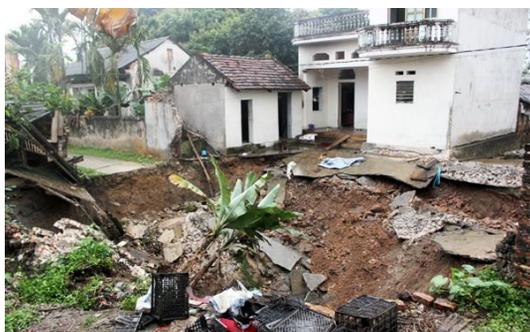
Khu vực các hang hốc karst nằm nông, phía trên là các lớp bồi tích hoặc đất tàn tích, quá trình vận động của nước dưới đất đã tạo thành các hang, các hang này bị rửa trôi tạo thành các hang rỗng, vòm hang đã bị bào chỉ còn lại lớp đá vôi rất mỏng, hoặc là lớp sét tàn tích phong hóa. Dưới tác dụng của tải trọng bản thân của các lớp đất mặt hoặc lực tác động rất nhỏ từ phía trên cũng gây sập mái vòm của hang karst tạo thành hố sụt trên mặt đất.

Hình 2: Hố sụt tại Xuy Xá, Mỹ Đức, Hà Nội (2019) [5]

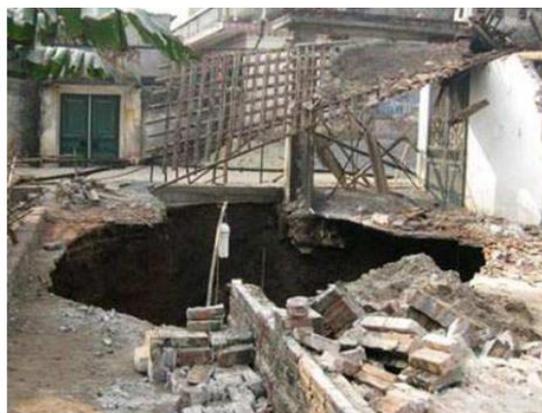
Một số khu vực đã xảy ra sụt lún mặt đất từ năm 1993 đến nay do khoan khai thác nước ngầm khá phổ biến tại các huyện như Quốc Oai, Mỹ Đức. Tại Quốc Oai đã xảy ra ở thôn Yên Nội, xã Đồng Quang (1993, 2006), thị trấn Quốc Oai (2008), xã Yên Sơn, Liệp Tuyết (2014); Tại Mỹ Đức: thôn Phú Liễn xã Hợp Đức (2006), thôn Thượng, xã Xuy Xá, thôn Áng Hạ xã Lê Thanh (2011), thôn Lê Xá, xã Lê Thanh (2014). Đặc điểm của các hố sụt này là có đường kính lớn từ vài mét đến 20-50m, sâu từ 1m đến 5-6m. Các hố sụt đều khoan đến độ sâu từ 40 đến 60m vào tầng đá vôi nứt nẻ gây mất nước và sụt lún.

Nguyên nhân gây ra các hố sụt tại khu vực này đều được đánh giá là do liên quan đến các hang karst ngầm dưới lòng đất.

Hình 3: Hố sụt tại xóm 16 thôn Áng Hạ, Lê Thanh, Mỹ Đức

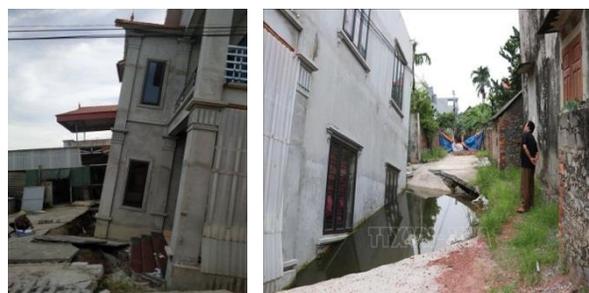
Quá trình xây dựng công trình do chất tải lớn dẫn đến sụt lún mặt đất gây hư hại công trình như tại thôn Hòa Lạc, xã An Tiến, huyện Mỹ Đức (2019), hố sụt có chiều dài khoảng 25m, rộng 20m, sâu 4-5m, nuốt trôi tầng 1 căn nhà đang xây dựng [4]. Nguyên nhân được đánh giá là do tại trọng công trình khi xây dựng đã tác động xuống dưới lòng đất nơi có hang rỗng làm sập vòm hang karst.

Hình 4: Hố sụt do xây dựng nhà tại Mỹ Đức

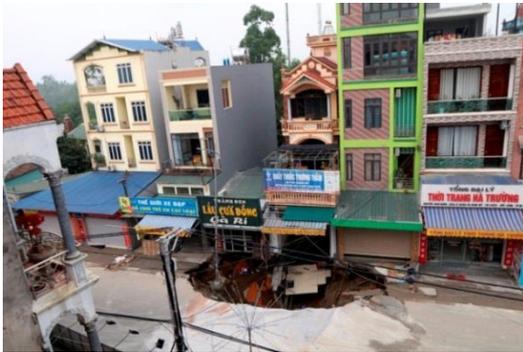
khoan đến độ sâu khoảng 40m, gặp tầng đá gốc và rút mũi khoan lên để lấp đất kết cấu giếng khoan đến khoảng 16h bắt đầu xảy ra hiện tượng sụt lún đất. Ban đầu hố sụt có diện tích khoảng 30m², đến 16h ngày 7/4/2021 đã tăng lên, với chiều dài khoảng 15m, chiều rộng khoảng 6-8m, chiều sâu 5m. Hố sụt đã “nuốt” trọn giàn khoan, cuốn theo cả bể nước ngầm và cây lộc vừng cao 6m, cột điện bị kéo tụt xuống dưới. Khu vực miệng hố nằm trước mặt tiền 3 căn nhà (một tầng, ba tầng và năm tầng) và bị moi đất sụt lún vào phần móng trước nhà dẫn đến bị trơ, gãy móng, mặt đường gần hố cũng xuất hiện nhiều vết nứt.

Hình 5: Hố sụt tại xã Quảng Bị, huyện Chương Mỹ (tháng 4/2021)

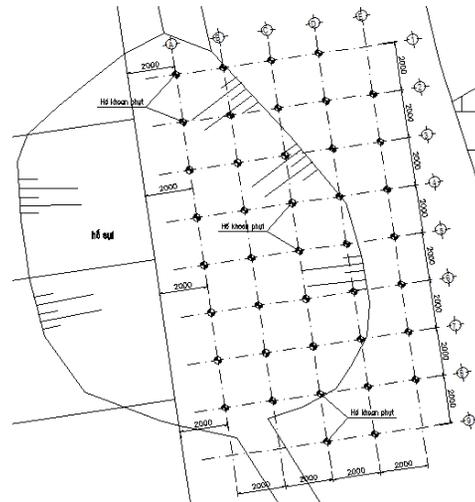
Hình 7: Sơ đồ bố trí khoan phụt tại hố sụt tại xã Quảng Bị, huyện Chương Mỹ

Vật liệu lấp hố sụt được lựa chọn là đá 1x2, đây vừa là vật liệu lọc, có độ biến dạng thấp, đặc biệt khi kết hợp khoan phụt sẽ tạo khối cứng, giúp giảm lún và biến dạng khi có tải trọng xe và hoạt tải phía trên. Tiếp đến chúng tôi sử dụng 2 lớp vải địa kỹ thuật gia cố có cường độ 150kN/m, loại vật liệu này vừa có tác dụng lọc và còn tác dụng phân bố đều tải trọng phía trên xuống nền.

Để xử lý hố sụt và nền rỗng hố sụt, đơn vị tư vấn đã chọn giải pháp khoan phụt vữa xi măng kết hợp bentonite với số lượng 41 hố, khoảng cách các hố là 2.0m nhằm tăng cường độ và lấp đầy các vị trí còn bị rỗng, đông cứng khu vực hố sụt, tăng khả năng chống thấm và chịu lực của đất nền sau khi đã bị biến động. Giải pháp này vừa có tác dụng gia cố vừa có tác dụng kiểm tra độ rỗng của nền, vì khi bị rỗng lượng mất vữa xi măng sẽ lớn hơn bình thường, vì vậy hoàn toàn có thể phát hiện và điền đầy các lỗ rỗng trong nền, quá trình phụt vữa cần giám sát một cách chặt chẽ.

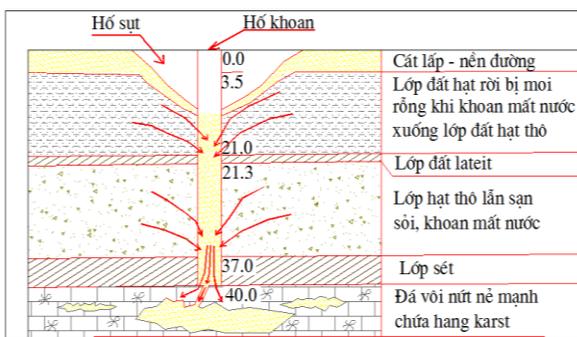
Như vậy, với cấu trúc địa chất như trên ta thấy: phần trên đến độ sâu 37m đa phần là các trầm tích hạt rời, có sức kháng cắt nhỏ, từ 3-21m là các trầm tích thuộc hệ tầng Thái Bình (aQ_2^3tb) gồm (cát, cát pha, sét pha). Do quá trình khoan không chống ống cũng như không có dung dịch giữ thành nên các lớp đất hạt rời cũng đã bị phá

hủy ở xung quanh thành hố sụt. Khi khoan đến độ sâu 21m, gặp một lớp đất sét dạng laterit, có thể là trầm tích thuộc bề mặt của hệ tầng Vĩnh Phúc (aQ_1^{3vp}). Từ 21,3 đến 37,0 quá trình khoan bị mất nước, có thể đã khoan vào tầng cát hạt thô lẫn sạn sỏi, quá trình này đã làm moi đất phía trên và vận chuyển một phần xuống tầng cát thô này và đã tạo thành vòm rỗng ở phía trên. Khi khoan đến độ sâu 40m vào tầng đá vôi nứt nẻ có mực nước ngầm khá sâu (khoảng 45-50m) [2], với áp lực nước phía trên và các vật liệu rời đã bị phá hủy sẽ bị hút toàn bộ xuống tầng đá nứt nẻ (có thể có hang karst làm cho vòm rỗng phát triển rộng hơn, độ bền của lớp đất bề mặt giảm, vòm rỗng tiếp tục phát triển và lan rộng đến khi lực cân bằng giữa kết cấu các lớp mặt đường bị phá hủy gây sụt lún bề mặt.

Hình 6: Mô phỏng quá trình gây sụt đất ở xã Quảng Bị, huyện Chương Mỹ

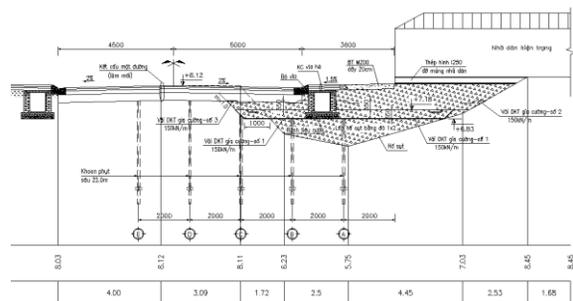
Hình 8: Mặt cắt ngang xử lý hố sụt tại xã Quảng Bị, huyện Chương Mỹ

Với móng của nhà dân đã bị trơ ra, hớ toàn bộ, để đảm bảo an toàn không bị đổ sập trong quá trình thi công xử lý hố sụt cần đặt các thanh thép I250 chống xuống nền, và bơm vữa xi măng nhằm cứng hóa nền dưới các thanh thép I250 chống đỡ. Sau đó thi công lại rãnh tiêu nước và vỉa hè bị hư hỏng. Với mặt đường đã bị nứt dăm phía ngoài hố sụt, nhằm đảm bảo an toàn sẽ làm lại toàn bộ kết cấu mặt đường nhựa trong phạm vi dài 26.0m.

- + Bước 1: Đổ đá 1x2 lấp hồ sụt, đầm chặt đến cao trình + 6.83. Bơm vữa xi măng gia cố móng các nhà dân, dùng I250 chống các vị trí xung yếu của ba hộ dân tại vị trí sụt lún;
- + Bước 2: Tiến hành khoan phụt vữa xi măng-bentonite (hàm lượng 150kg xi măng + 50kg bentonite) gia cố hồ sụt và nền hồ sụt;
- + Bước 3: Sau khi gia cố nền xong, tiến hành đắp tiếp và trải vải địa kỹ thuật gia cường số 1 (cường độ 150 kN/m), neo vải sâu vào trong vách hồ sụt
- + Bước 4: Thi công rãnh tiêu nước mưa của đường giao thông;
- + Bước 5: Đổ đá base đến cao trình +7.18, trải vải địa kỹ thuật gia cường số 2;
- + Bước 6: Đổ đá base đến cao trình thiết kế nền đường. Sau đó thử tải khoảng 30 ngày;
- + Bước 7: Thi công lại bó vỉa, vỉa hè và mặt đường nhựa bị hư hỏng trong phạm vi dài 26m;
- + Bước 8: Sau khi hoàn thiện các khâu xử lý. Tiến hành theo dõi, quan trắc tại vị trí hồ sụt trong vòng 12 tháng.
