# PHÂN TÍCH CÁC DẠNG TRƯỢT LỞ MÁI DỐC CÁC KHU TÁI ĐỊNH CƯ THỦY ĐIỆN SƠN LA VÀ ĐỊNH HƯỚNG GIẢI PHÁP XỬ LÝ

**Tóm tắt:** Trong những năm qua, trượt lở mái dốc là một trong những loại hình thiên tai nguy hiểm nhất, gây ra nhiều thiệt hại lớn cho con người, cơ sở hạ tầng các khu tái định cư thủy điện Sơn La. Vì vậy, việc nghiên cứu các giải pháp xử lý, phòng ngừa trượt lở là hết sức cần thiết. Bài báo này, đề cập đến cơ sở đề xuất giải pháp xử lý, phòng chống trượt lở cho khu tái định cư thủy điện Sơn La.

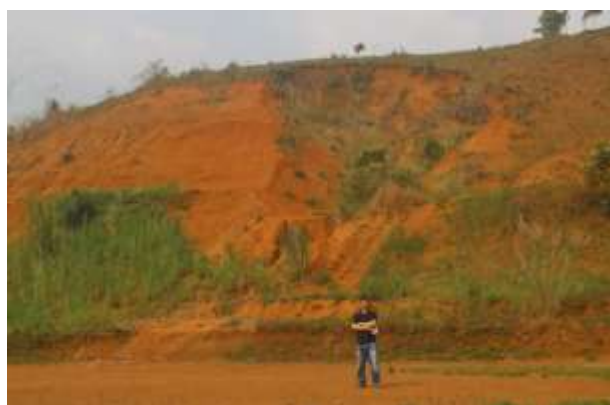
Dạng này phổ biến ở tỉnh Lai Châu và tỉnh Sơn La. Đặc điểm bố trí là trong cùng xã bố trí nhiều tiểu khu tái định cư, các khu này nối tiếp với nhau qua các đường nội bộ. Trong mỗi tiểu khu, nhà ở xem như ở cùng cao độ hoặc trên các bậc độ cao khác nhau. Phần lớn trượt lở xảy ra tại sườn dốc/mái dốc ngoài các tiểu khu, xem Hình 7.

Hình 7: Trượt lở sườn dốc phía ngoài khu dân cư bản Nậm Ngập 1, xã Nậm Tăm

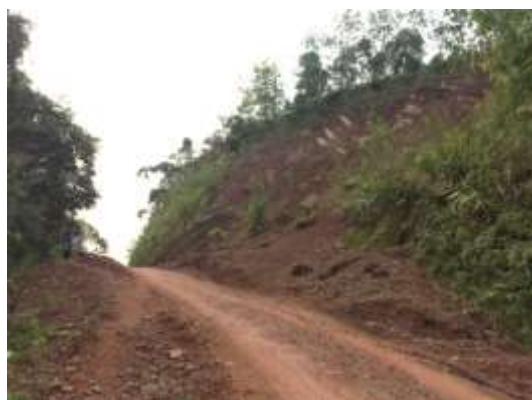
hoặc trượt lở xảy ra trên đường nội bộ nối các tiểu khu tái định cư, xem Hình 8.

Hình 8: Trượt lở mái ta luy phải đường từ Nậm Tăm đi bản Nậm Ngập 1

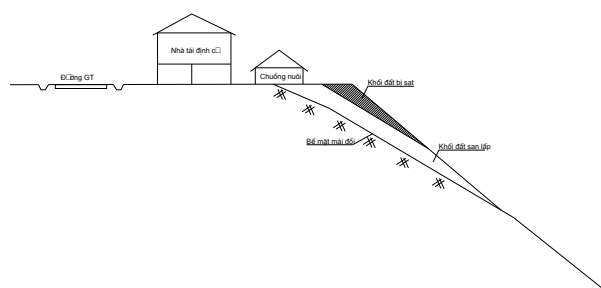
Dạng này có ở tỉnh Lai Châu, tỉnh Sơn la. Đặc điểm bố trí là trong cùng khu tái định cư, bố trí nhà ở bám dọc theo các trục đường ở các cao độ khác nhau. Dạng này được bố trí hạ tầng khá hoàn thiện, nhà ở khá kiên cố. Phần lớn trượt lở xảy ra tại mái dốc phía ngoài khu tái định cư, xem Hình 10.

Hình 10: Sơ họa trượt lở tại khu TĐC tại xã Lê Lợi, huyện Nậm Nhùn

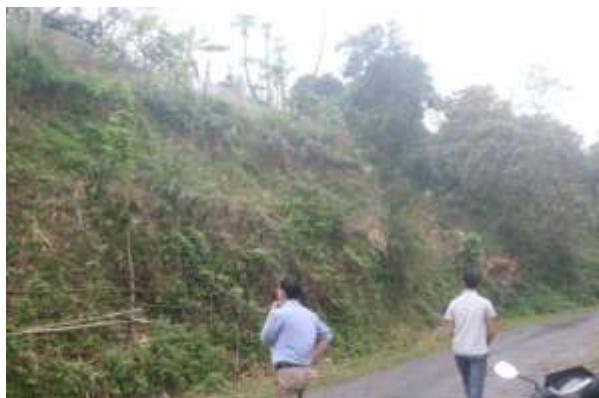
hoặc tại mái dốc nội bộ của dãy nhà bố trí phía trên hoặc tại mái dốc phía trên đường nội bộ, xem Hình 11.

Hình 11: Trượt lở mái dốc đường nội bộ xã Lê Lợi, huyện Nậm Nhùn

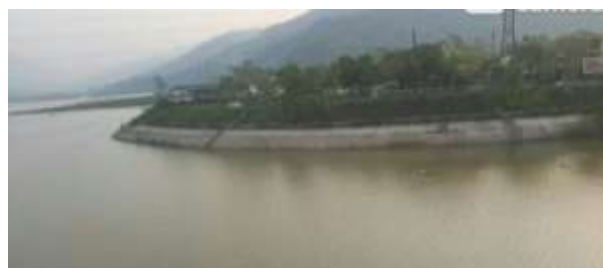
Dạng này có ở 03 tỉnh Điện Biên, Sơn La và Lai Châu. Khu tái định cư được bố trí trên một khu vực có diện tích tương đối lớn, cùng cao độ, một hoặc hai phía là mái dốc ngập nước, nước lên xuống theo chế độ hồ hoặc suối lớn. Vùng đất ngập được giới hạn bởi mực nước trong mùa kiệt và mực nước trong mùa mưa. Thực vật trên mái kém phát triển, nên dễ bị xói lở do dòng chảy, khi mực nước rút xuống đất trên mái bão hoà nước và không kịp thoát nước nên cũng dễ gây mất ổn định mái. Dạng trượt lở này trước đây rất phổ biến, tuy nhiên kết quả điều tra thực địa gần đây nhất vào tháng 3 năm 2022 đã cho thấy, hầu như toàn bộ dạng trượt lở này đã được khắc phục, xem Hình 13. Tại tỉnh Sơn La và Lai Châu, hiện tại còn có một số khu vực có ảnh hưởng mực nước suối, tuy nhiên không có hiện tượng trượt lở mái hoặc nếu có thì quy mô nhỏ, không đáng kể.

Hình 13: Xử lý mái dốc bán ngập tại thị xã Mường Lay tỉnh Điện Biên

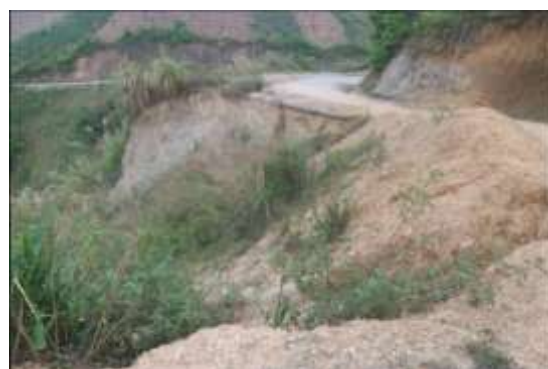
Ngoài trượt lở mái dốc bán ngập, đối với dạng 3 này, trượt lở trên các tuyến đường vào khu TĐC cũng khá phổ biến, xem Hình 14.

Hình 14: Trượt lở mái ta luy âm đường xã Mường Trai, tỉnh Sơn La

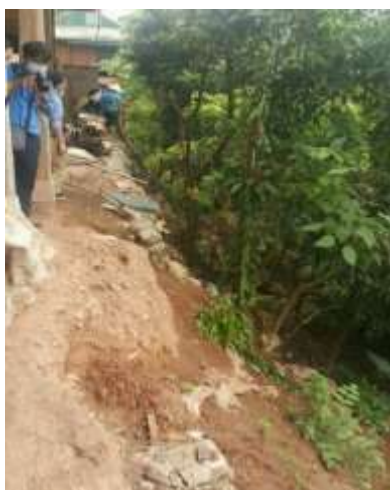
Hình 16: Biện pháp xử lý tạm đối với trượt lở tại thôn Huổi Trắng, Điện Biên

Do đất trên mặt bằng chật hẹp nên người dân có xu thế tận dụng hết đất, vì vậy nhà ở bố trí gần sát mép mái dốc. Chủ yếu trượt lở chỉ xảy ra tại mái dốc phía ngoài khu dân cư và mái dốc phía trên đồng ruộng. Do nhà sát mép mái, nên dễ sụt cục bộ, người dân tự gia cố bằng bao tải đất hoặc đồ đá. Vì mái không có biện pháp gia cố đảm bảo và người dân sinh hoạt, nước chảy trên bề mặt ngấm xuống mái dốc, nên nguy cơ trượt lở là rất lớn, đặc biệt khi có thêm mưa, vì vậy nguy cơ mất an toàn của người dân rất cao. Cần có giải pháp xử lý mẫu để người dân tự thực hiện và nhân rộng cho khu vực Tây Bắc.

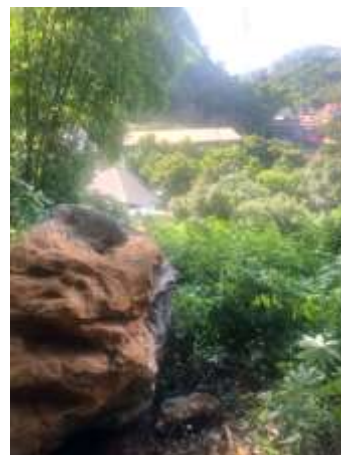
đối rộng, khu dân cư đông đúc, hạ tầng tương đối đầy đủ. Về cơ bản, ở những khu tái định cư này, do diện tích rộng, nên sườn dốc là tự nhiên, hầu như không có tác động đào đắp. Vì cách bố trí này, nên chỉ xảy hiện tượng đá lăn, xem Hình 18.

Hình 18: Đá lăn từ sườn núi xuống khu tái định cư tỉnh Sơn La

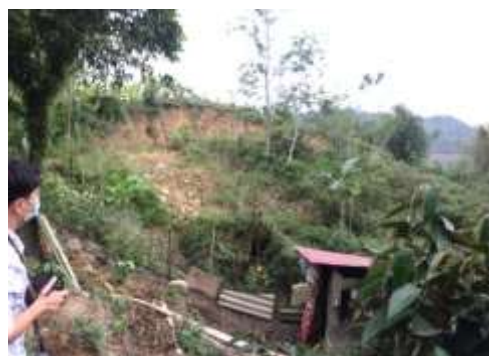
hoặc trượt lở xảy ra đối với mái dốc tự nhiên, xem Hình 19.

Hình 19: Trượt lở sườn dốc khu tái định cư tỉnh Điện Biên
