SỰ CỐ CÔNG TRÌNH VEN BIỂN VÀ CÁC VẤN ĐỀ KHOA HỌC VÀ CÔNG NGHỆ

THS NGUYỄN THÀNH TRUNG

Phòng thí nghiệm trọng điểm quốc gia về động lực học sóng biển
Viện Khoa học Thủy lợi Việt Nam

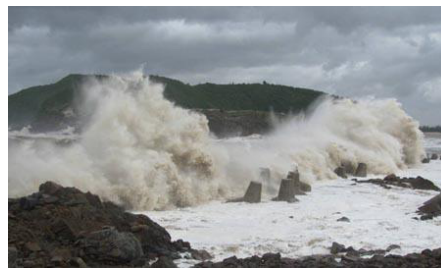
Sóng biển tuyến đê Hòn Cỏ - Hòn La

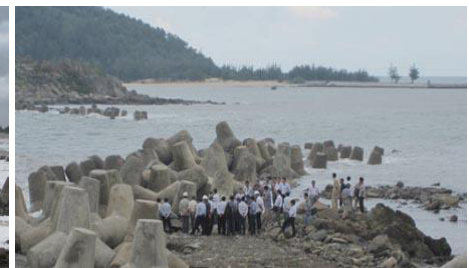
Hiện trạng tuyến đê sau khi bị vỡ

ngày 28.10.2012). Sóng biển tràn qua mặt đê làm hư hỏng lõi đê, gây biến dạng thân đê từ đường thẳng thành đường vòng cung với khối lượng đất đá bị dịch chuyển lớn, hàng trăm khối Tetrapod đã bị đẩy trôi xa khỏi vị trí đã thi công.

Theo đánh giá ban đầu của các bên và đoàn kiểm tra liên ngành, nguyên nhân chủ yếu là công trình thi công chưa hoàn chỉnh nên khả năng chịu lực còn yếu, không chống đỡ được sóng lớn đập vào. Cụ thể, về cơ bản đê mới hoàn thành được lõi đê, tổng thể đê mới thi công đến cao độ +2,5, tức là thấp hơn mặt đường theo thiết kế là 2,5 m và thấp hơn mặt đê là 4,5 m; đê cũng mới được phủ 544/2.200 khối cần phải phủ của khối 16 tấn; còn khối đá 1,5 tấn thì mới thi công
