Quy trình thi công tấm FRP để gia cố và sửa chữa dầm bê tông cốt thép sử dụng kính tái chế bị hư hỏng

FRP panel construction for repairing damaged reinforced concrete beams with recycled glass aggregate

Đặng Trung Thành¹, Lâm Thanh Quang Khải^{2,*} và Phan Thành Thao³

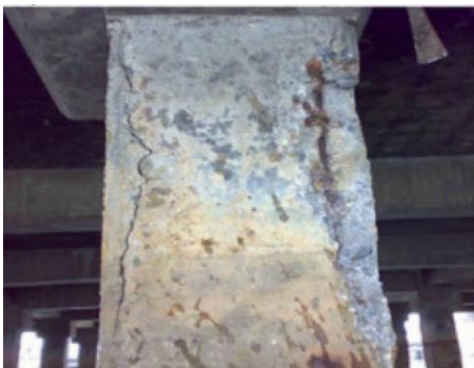
a) Bê tông bị ăn mòn

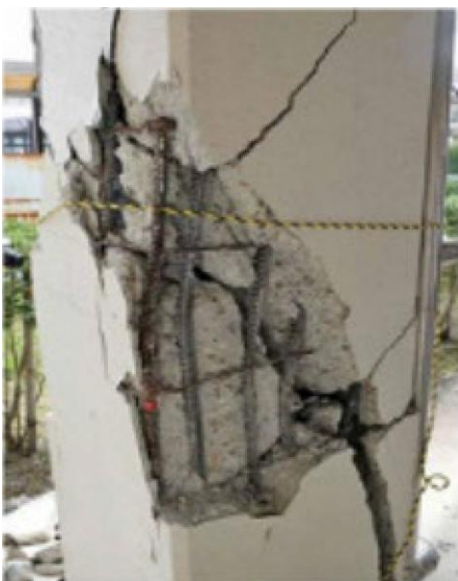
b) Bê tông bị phá hoại

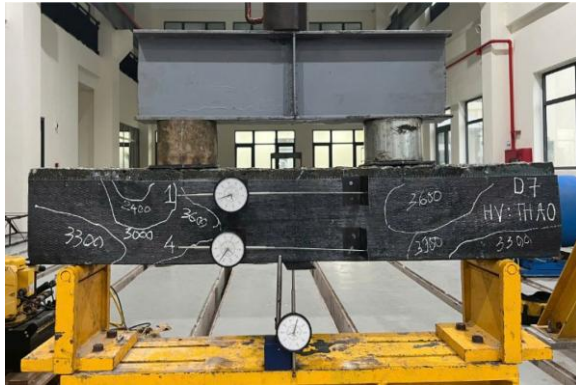
Hình 18. Kết quả thí nghiệm dầm gia cố tấm FRP và dầm đối chứng [10]

Các dầm thí nghiệm sử dụng kính tái chế (kích thước hạt 0.5–2 mm, thay thế 20% cát) có cường độ nén giảm 8% (28 MPa so với 30 MPa của dầm đối chứng), dẫn đến nứt sớm dưới tải trọng uốn. Điều này đòi hỏi quy trình gia cường FRP phải đảm bảo độ bám dính cao.

a) Thí nghiệm nén uốn các dầm dán tấm FRP

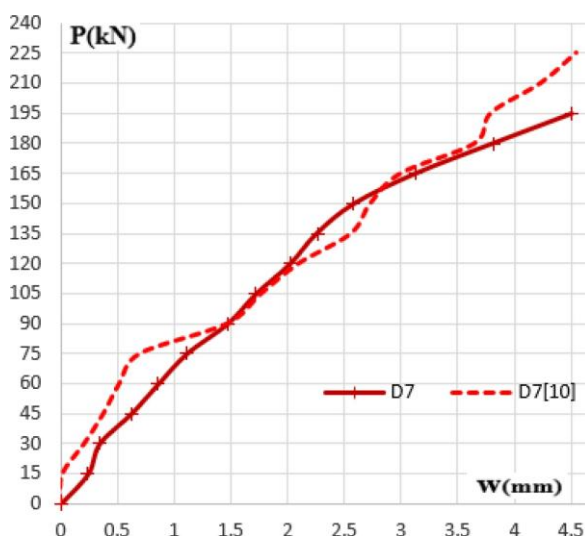
Hình 19. So sánh quan hệ tải trọng và chuyển vị đứng trong các dầm

Chuyển vị trong dầm BTCT được gia cường bằng tấm FRP đạt đến 85% khả năng chịu lực (195/225 kN) so với dầm BTCT chưa bị hư hỏng (Hình 19).

Do kính tái chế tạo bề mặt bê tông mịn hơn, độ bám dính của keo epoxy E500 đạt 8 N/mm², đủ để liên kết FRP. Tuy nhiên, độ xốp cao của bê tông kính tái chế làm giảm 5–10% khả năng chịu lực so với dầm thông thường. Có thể cải thiện bằng cách sử dụng keo TCK 510R hoặc tăng số lớp FRP.
