Bảo tồn di sản kiến trúc Tòa án nhân dân Thành phố Hồ Chí Minh

Conserving the architectural heritage of the people's court of Ho Chi Minh City

> **THS.KTS PHAN THỊ DIỆU HẰNG**

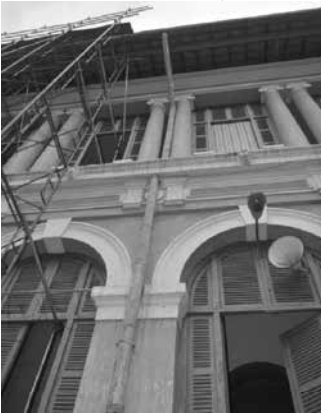
Nhiều vị trí tường ngoại thất bị hư hại nặng, lộ cả gạch xây. Chân tường bị bám rêu, ổ nước, xuất hiện vết nứt dài trên bề mặt vữa, thực vật bám trên tường. 30% hoa văn, phù điêu, gờ chỉ, đầu cột... bị rêu mốc, sứt vỡ, kết cấu bên trong (thạch cao, rơm) đã mục rỗng. Các chi tiết qua nhiều lần sơn quét bị lu khối, không còn rõ nét, làm giảm giá trị mỹ thuật.

Cửa sổ, cửa đi lá sách mặt ngoài làm bằng gỗ xuống cấp dù đã qua sơn sửa nhiều lần. Một số cửa gỗ bị thay bằng cửa pa nô kính khung nhôm do nhu cầu dùng máy lạnh. Trong tổng số 422 chủng loại cửa có 50.3% cửa nguyên gốc, 49% cửa bị hư hỏng, hoặc sửa chữa không theo nguyên gốc.

Hình 7. Hiện trạng tường, cửa [1]

Toàn bộ hệ thống cửa, khuôn bao bằng gỗ đã xuống cấp, hư hỏng của công trình được phục chế theo nguyên mẫu bằng gỗ nhóm 2 đã qua xử lý, bổ sung cấu tạo cửa sao cho phù hợp với môi trường hiện đại. Các cửa sổ bị thay thế thành cửa đi (do ngăn chia nơi) cũng được trả về hình dáng và chức năng nguyên gốc.

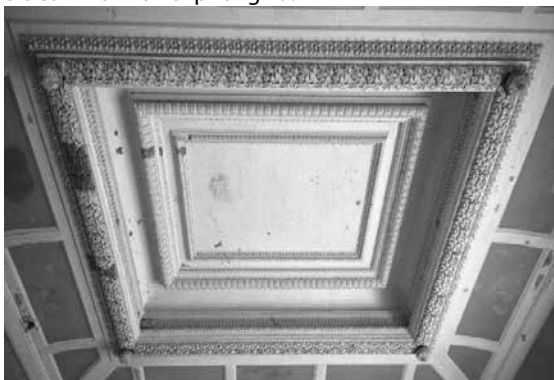
Trong quá trình sử dụng sau năm 1975, để đáp ứng nhu cầu phát sinh, không gian nội thất đã bị cơ nới, cải tạo khác nguyên gốc. Hành lang ngoài các phòng làm việc bị ngăn chia bằng vách gỗ, làm hạn chế chiếu sáng và thông gió tự nhiên. Các khu vệ sinh, thang phụ được bổ sung nhưng hầu hết đã bị xuống cấp. Tường nội thất đa số bị thấm nước, bong tróc lớp hoàn thiện hoặc bị quét vôi phủ. 50% gạch lát sàn nứt vỡ, mất men, biến màu. Trần bị hư hại do thấm nước từ nhà vệ sinh, máng xối, nhiều vị trí bị hoen ố, bong tróc, nặng nhất là sảnh lớn và hai phòng xối.

Hình 9. Hiện trạng trần nội thất [1]

Toàn bộ các vách ngăn, các mảng tường ngăn chia, khu vệ sinh cơ sở được tháo dỡ, trả lại sự thông thoáng cho hệ thống hành lang. Các vật liệu hoàn thiện nội thất cũng được tu bổ, phục hồi bằng cách thay thế, phục chế. Tường nội thất đã được phục hồi bằng giải pháp trát toàn bộ lớp trát hiện hữu, trát, sơn theo nguyên mẫu. 50% gạch bông lát sàn được thay thế bằng gạch phục chế theo nguyên mẫu, có đánh dấu để phân biệt với nguyên mẫu còn lại. Đá ốp cầu thang chính, tam cấp được thay thế 10% phần bị nứt vỡ.[2] Các viên bị mài mòn bề mặt vẫn được giữ lại để đảm bảo tối đa tính nguyên gốc. Toàn bộ hệ thống lan can, con tiện của cầu thang chính cũng như hệ thống lan can quanh buồng thang được phục chế và bổ sung theo nguyên mẫu: Xây gạch hoàn thiện vữa, sơn dầu. Giải pháp về nội thất đã khôi phục giá trị thích nghi với khí hậu, môi trường, đồng thời, cải tạo môi trường làm việc phù hợp với công năng của tòa án.

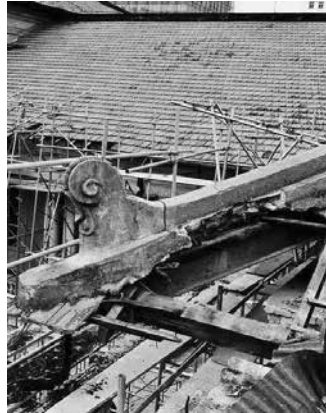
Toàn bộ hệ mái xuống cấp nghiêm trọng, nhiều vị trí dột nước, ảnh hưởng đến vật liệu bên trong. 60% ngói hiện hữu nứt vỡ, hư hỏng, không đồng nhất về kích thước và mẫu mã; 85% xà gỗ, cầu phong, li tò gỗ nấm mốc, hư hỏng; 100% hệ thép kết cấu mái bằng thép bị rỉ sét. Mái khu vực tiếp giáp giữa công trình nguyên gốc và khối mở rộng bị thấm dột, rêu mốc.

Hình 8. Hiện trạng mái [1]

Hệ mái được sửa chữa, phục chế lại tất cả phần kết cấu thép bị rỉ sét, sơn chống rỉ sét toàn bộ hệ thống vì kèo thép. Giải pháp thay mới toàn bộ hệ xà gỗ, cấu phong, li tô bằng gỗ công nghiệp thích hợp; thay mới toàn bộ ngói hư hỏng bằng công nghệ hiện đại là chưa thỏa đáng vì thiếu bước hạ giải đánh giá cấu kiện và việc thay thế hoàn toàn bằng chất liệu mới sẽ vi phạm tính nguyên gốc của di tích. Việc phục hồi phần thân nhà đã được thực hiện qua nhiều công đoạn: Bảo tồn tối đa các mảng tường có trang trí hoa văn, chỉ trát lại các mảng tường đã bong tróc; Thực hiện việc tư liệu hóa bằng hình ảnh và bản vẽ toàn bộ công trình; Trát toàn bộ lớp vữa tô ngoài và trong công trình, kết hợp phương pháp bơm nước áp lực cao và phương pháp thủ công.[2]

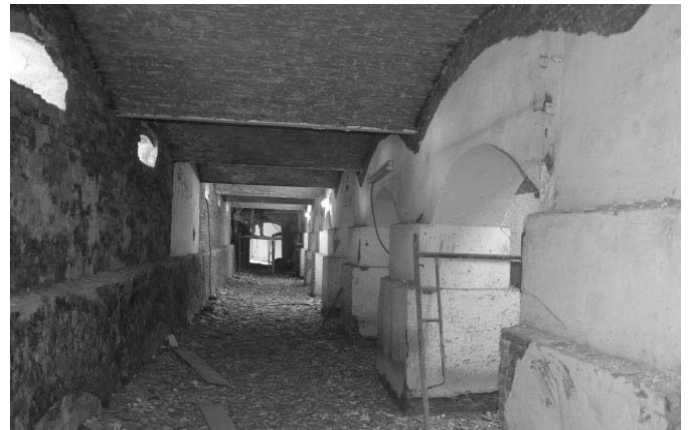
Hình 10. Hiện trạng tầng hầm [1]

Tầng hầm có cấu tạo đặc biệt: Sàn thép và cuộn vòm, mang dấu ấn lịch sử của kỹ thuật xây dựng. Do nền móng được xử lý tốt, có tính tới sự thông thoáng cho tầng hầm nên độ ẩm không khí không cao, mức độ xuống cấp chưa tới mức nghiêm trọng. Tuy nhiên toàn bộ hệ thống tường bao, phần chìm dưới cote đất tự nhiên đã xuất hiện thấm nước loang lổ, bong tróc, ảnh hưởng rất nhiều đến vi khí hậu và giá trị sử dụng của tầng hầm. Nguyên nhân do nước xả từ máy điều hòa không khí và nước rỉ từ hệ thống cấp thoát nước bị vỡ chảy ra thấm xuống nền đất tự nhiên, thấm thấu qua tường, thấm vào tầng hầm.[1]

Toàn bộ tầng hầm tu bổ: Xử lý chống nấm, mối mọt theo đúng quy trình; Đục bỏ toàn bộ lớp vữa bị hư mục, bong tróc, xử lý vệ sinh phần cốt, sau đó tô lại theo quy trình và vật liệu căn cứ vào tài liệu báo cáo khảo sát và vật liệu nguyên mẫu của công trình; Nền các không gian được xử lý đồng bộ theo mẫu vật liệu phục chế nguyên gốc, xử lý các tác nhân gây thấm nước tầng hầm theo đúng quy trình kỹ thuật. Sau khi tu bổ, tầng hầm được sử dụng làm văn phòng và không gian trụ trụ phát triển của tòa án. Giải pháp cải tạo tầng hầm nhằm đáp ứng nhu cầu sử dụng và tạo điều kiện cho việc tích hợp công năng trong công trình, góp phần thích ứng giá trị của di sản với xã hội đương đại.

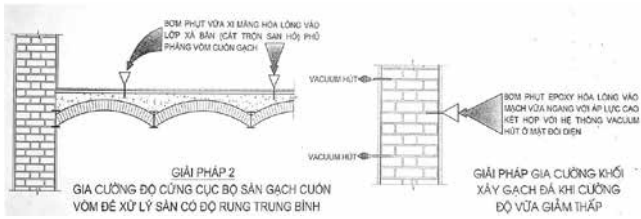
Hình 14. Giải pháp gia cố kết cấu [2]

Móng gạch đá được gia cố bằng cách xi măng hóa cứng nền đất thông qua hệ thống ống sắt (bơm phụt vữa xi măng áp lực cao). Mặt bằng móng của công trình có ép cọc nhồi xi măng khóa cứng chu vi. Tường gạch đất sét nung được gia cường bằng cột BTCT hoặc thép liên kết vào khối xây tường gạch dưới dạng kết cấu tổ hợp. Sàn gạch cuộn vòm được gia cường bằng cách bơm phụt xi măng vào lớp phủ mặt trên đỉnh vòm để tạo thành khối cứng toàn bộ vòm gạch và lớp phủ. Để tăng cường ổn định tổng thể kết cấu, hệ giằng thép được căng bằng kích và khóa cứng vào tường theo trục gối giằng. Giải pháp gia cố kết cấu đã tăng cường khả năng chịu lực, đảm bảo độ bền vững của công trình mà không làm ảnh hưởng thẩm mỹ bề mặt di sản. Giải pháp bảo tồn được nghiên cứu và đưa ra cụ thể với từng hệ kết cấu.

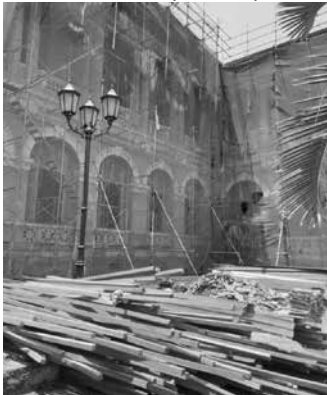
Hình 17. Thay thế hệ cấu tạo mái

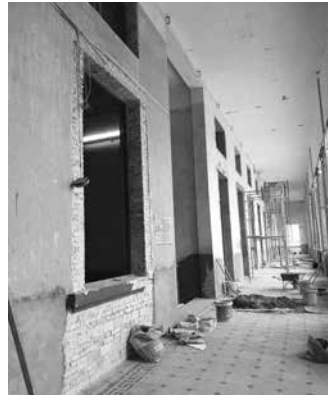
Hình 18. Trát bả, sơn lại tường [2]

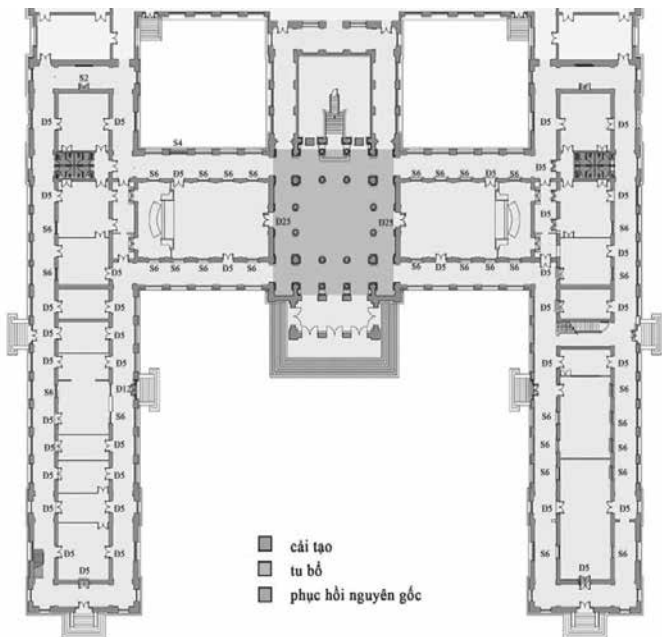
Hình 22. Mặt bằng tu bổ, phục hồi tầng trệt [2]

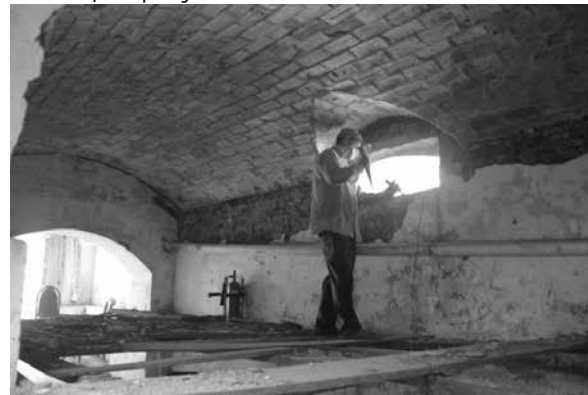
Hình 24. Đục bỏ phần hư mục của tầng hầm [2]

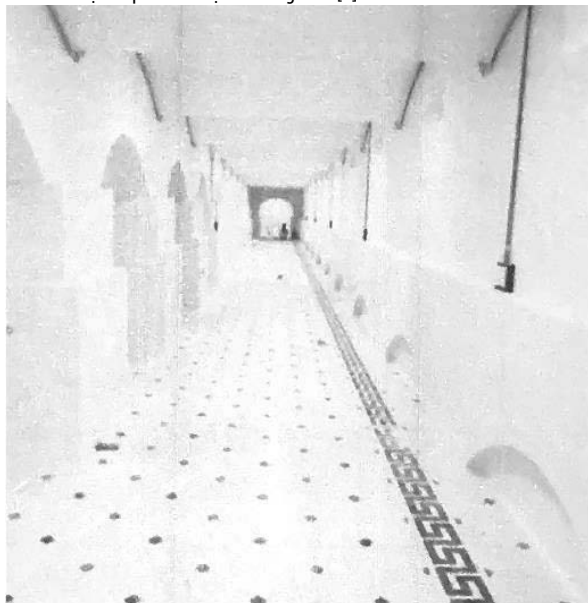
Hình 25. Tầng hầm sau cải tạo

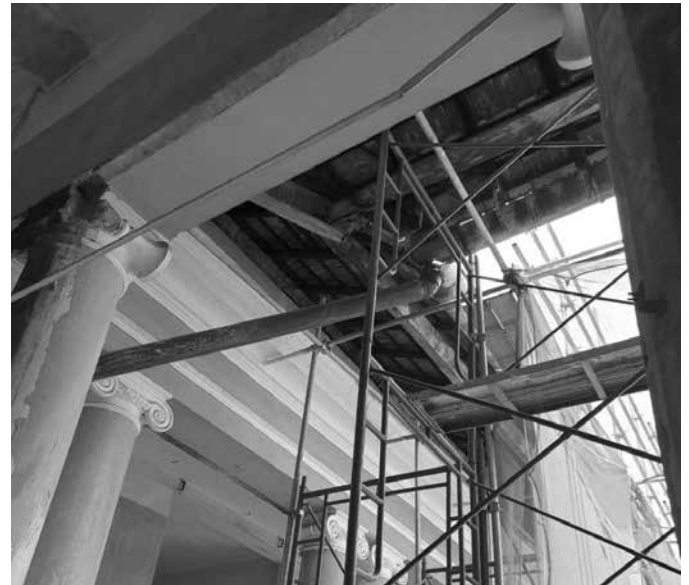
Về hệ thống cấp thoát nước: Trước kia mạng lưới cấp nước trong công trình được sử dụng bằng ống sắt, do thời gian dài đã bị hư mục và được thay thế bằng ống nhựa PVC, hệ thống thu nước: 90% hệ thống máng thoát nước mái hư hỏng. Ống thoát nước đứng chạy dọc cột và tường ngoài, toàn bộ bị rỉ sét, gây hoen ố, rêu mốc, mất mỹ quan.

Hình 26. Thay mới hệ thống thu nước

Để ngăn chặn sự xuống cấp và đảm bảo sử dụng lâu dài, dự án đã tiến hành xử lý: Thay mới toàn bộ hệ thống thoát nước mái của công trình bằng máng tôn hợp kim nhôm 250; xử lý chống thấm, rêu mốc khu vực mảng xối tiếp giáp giữa khối nguyên gốc và khối cơ mới. Toàn bộ đường ống thoát nước mái đã được thay bằng ống nhựa đường kính 114 loại đặc biệt có độ bền cao, ít bị biến dạng do tác động của thời tiết, khí hậu, khắc phục cơ bản tình trạng xuống cấp nhanh chóng thường gặp của hệ thống thoát nước mái. Ống thoát nước gắn lên cột tròn đã bị loại bỏ, chỉ để lại ống đi theo cột vuông. Việc này nhằm khôi phục tính thẩm mỹ và nghiêm trang cho tòa án. Hệ thống cấp điện được trang bị mới theo tiêu chuẩn hiện hành, thay thế hệ thống cáp nổi bằng máng cáp để đảm bảo an toàn và thẩm mỹ. Giải pháp xử lý kỹ thuật đã ngăn chặn triệt để nguyên nhân sự xuống cấp của toàn công trình: Rò rỉ từ ống nước ngầm bị vỡ, ống xả máy điều hòa gây thấm các bộ phận công trình. Đồng thời nâng cấp toàn bộ hệ thống hạ tầng kỹ thuật nhằm đảm bảo sử dụng, áp dụng các công nghệ hiện đại.

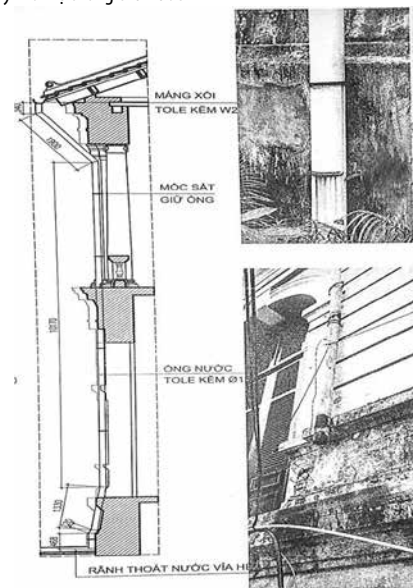
Hình 27. Cấu tạo thu nước [2]

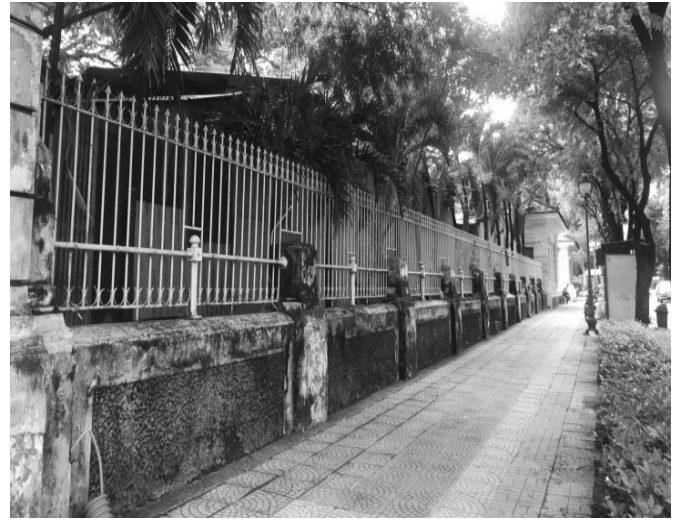
Hình 29. Tường rào và công trình phụ

Tổng thể công trình vẫn chưa được bảo tồn, tôn tạo: Các công trình cấp 4 sau năm 1975 đang tồn tại trong khuôn viên một cách thiếu tổ chức, trong khi hai nhà nhận đơn xây năm 1885 vẫn trong tình trạng xuống cấp. Cảnh quan xung quanh, nhất là phía mặt tiền đang khe khuất di sản hệ thống tường rào xuống cấp gây mất thẩm mỹ.
