Khảo sát hiện trạng công trình bê tông cốt thép chịu tác động của môi trường biển tại một số tỉnh Đồng bằng sông Cửu Long

Surveying the current status of reinforced concrete constructions affected by the marine environment in several provinces in the Mekong Delta

Hình 1. Hiện trạng công trình tại tỉnh Bạc Liêu

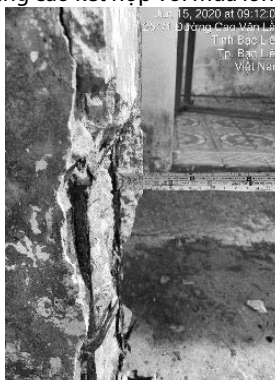
a) Cột bê tông cốt thép bị phá hủy

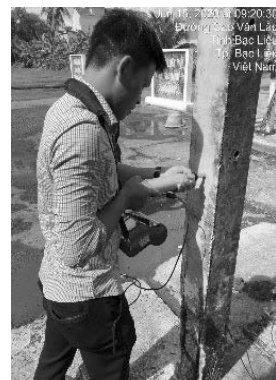
b) Kiểm tra cường độ bê tông

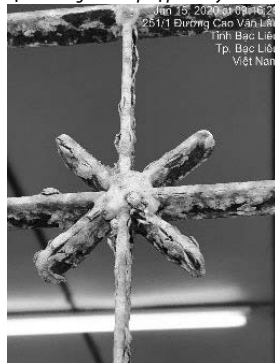
c) Chi tiết hoa sắt bị ăn mòn

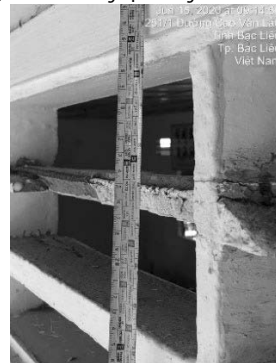
d) Chi tiết cửa thông gió bị phá hủy do ăn mòn cốt thép

Vì vậy các kết cấu bằng thép đều bị rỉ sét và bong tróc nhiều; các kết cấu xà gỗ, vì kèo bằng thép hộp cứng han rỉ nhiều, đáng giá mức độ han rỉ là 45 - 65 % (theo diện tích bề mặt), mặc dù đã sơn sửa nhiều lần. Mái tôn mạ kẽm đã được thay thế cho tấm lợp ami-ăng ban đầu nhưng sau các lần cải tạo đều phải thay mới do quá trình ăn mòn mái tôn rất nhanh. Tại thời điểm khảo sát, diện tích mái tôn bị rỉ sét đổi màu lên đến trên 80%. Điều này có thể thấy tác động của khí hậu biển là rất rõ ràng đến kết cấu kim loại. Các cột bê tông cốt thép (hình 1. a) và chi tiết thành mỏng (ô thoáng cửa - hình 1.c) đều bị nứt vỡ, lộ cốt thép bị han rỉ và ăn mòn nhiều. Các chi tiết kim loại như song sắt (hình 1.d), quạt trần...đều ghi nhận trạng thái rỉ sét nghiêm trọng.

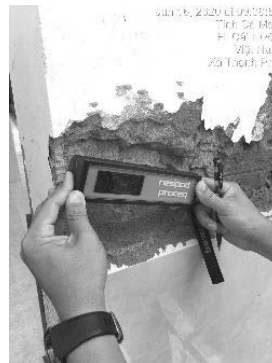
c) Xác định chất lượng bê tông qua đo điện trở

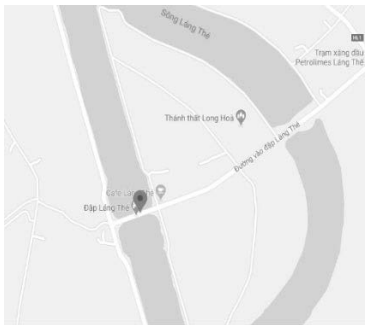
Hình 4. Đập Láng Thê - Tỉnh Trà Vinh

Tuy nhiên, các công trình xây dựng trong khoảng 10 năm trở lại đây chịu ít ảnh hưởng do xâm nhập mặn. Công trình đập ngăn mặn Láng Thê (Cống 10 cửa, hình 3) được xây dựng năm 2003 (cách cửa biển 10km) đã phòng ngừa và giảm thiểu tác động của xâm nhập mặn đến các công trình hạ tầng cũng như đời sống người dân. Gần đây hệ thống nước máy đã được triển khai, nâng cao chất lượng nước và hạn chế sử dụng nước nhiễm mặn. Đa số diện tích không còn hiện tượng ngập lụt do triều cường, vì vậy qua khảo sát công trình, các kết cấu bê tông cốt thép bị ảnh hưởng

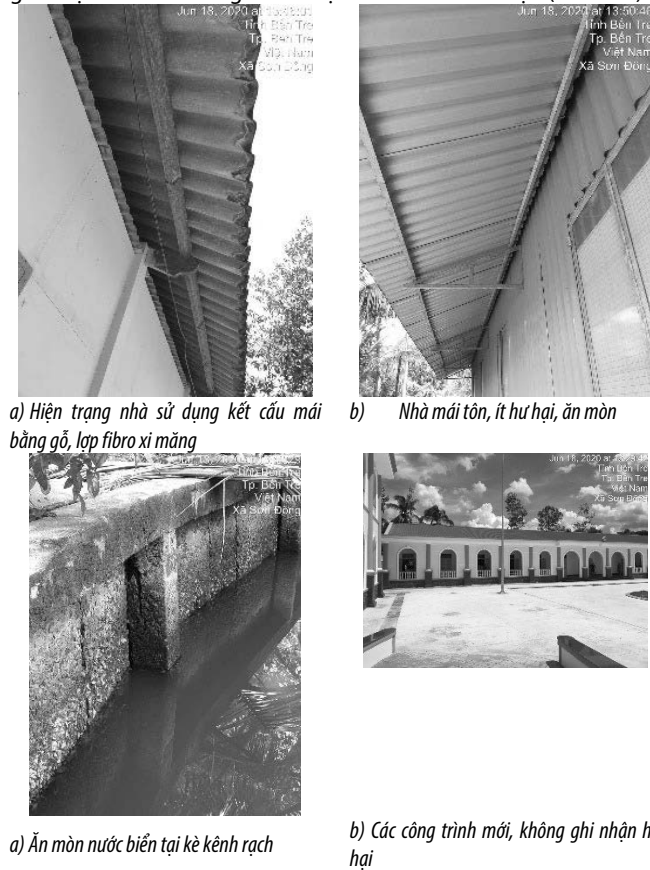
Hình 5. Hiện trạng các công trình khảo sát tại Bến Tre

Có hai dạng công trình địa điểm khảo sát tại Bến Tre. Các công trình cũ đã hơn 20 năm tuổi, tuy nhiên do chưa cải tạo nên vẫn giữ nguyên hiện trạng với mái Fibro xi măng, vì kèo gỗ. Tuy nhiên các kết cấu và vật liệu này không bị ảnh hưởng đáng kể do xâm nhập mặn. Các kết cấu bê tông cốt thép do có vị trí xa biển, không tiếp xúc trực tiếp với nước mặn ở kênh rạch, do vậy không ghi nhận các hiện tượng ăn mòn đặc trưng như ở các tỉnh khác (hình 5.a,b). Ngoài ra còn những dãy nhà mới xây dựng một số năm thì không ghi nhận có ảnh hưởng nào rõ rệt do biến đổi khí hậu (hình 5.d).

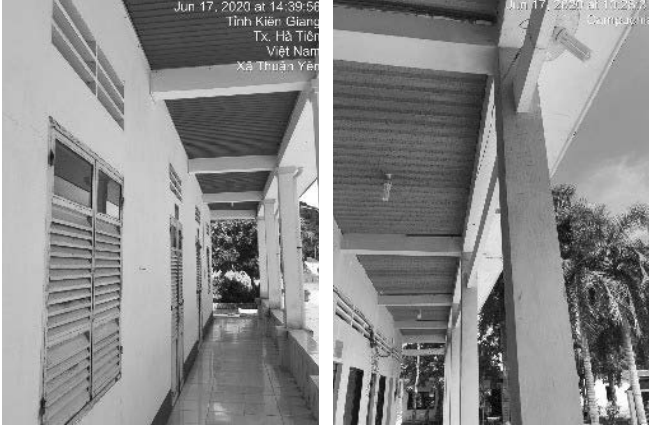
a, b) Nhà ở không có các hõng hóc, phá hủy nghiêm trọng

Công trình ở ấp Rạch Núi, xã Thuận Yên, TP Hà Tiên. Cách biển 300m, xây dựng năm 2012 - 2014 cũng không ghi nhận các ảnh hưởng rõ rệt của nước biển, xâm nhập mặn và môi trường biển đến chất lượng công trình (hình 6 a, b, c). Tuy nhiên, một số vị trí tiếp xúc trực tiếp với nước biển vẫn ghi nhận các hư hỏng nghiêm trọng do cốt thép bị ăn mòn gây ra.

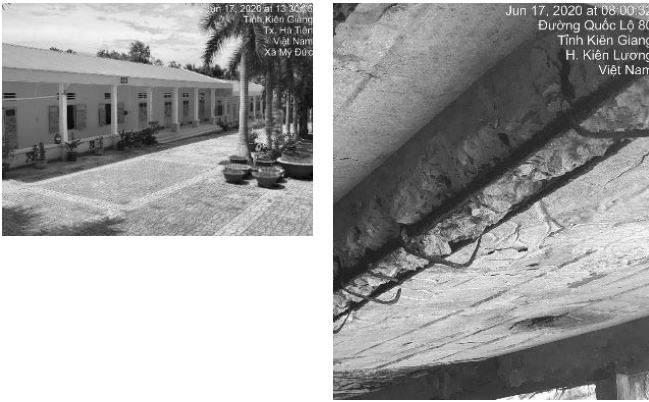
c) Toàn cảnh dãy nhà tập thể
