NGHIÊN CỨU ẢNH HƯỞNG ĂN MÒN TRONG KẾT CẤU BÊ TÔNG CỐT THÉP VÀ GIẢI PHÁP CHỐNG ĂN MÒN CHO CÁC CÔNG TRÌNH XÂY DỰNG TẠI TRƯỜNG ĐẠI HỌC THÀNH ĐÔNG

STUDY ON CORROSION EFFECTS IN REINFORCED CONCRETE STRUCTURES AND ANTI-CORROSION SOLUTIONS FOR CONSTRUCTION PROJECTS AT THANH DONG UNIVERSITY

3.2. Khảo sát hiện trạng các công trình xây dựng tại trường Đại học Thành Đông

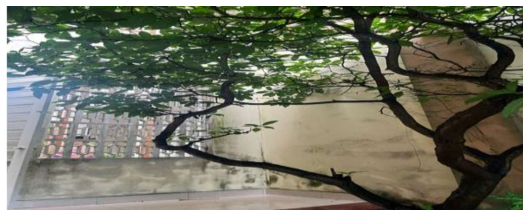
Hình 3.10 Lối vào bê tông nhà A

Khu vực lối vào bên hông nhà hiệu bộ A: Xuất hiện rêu mốc và các vết nứt màu sơn loang lổ do hiện tượng sương muối và ngấm nước ảnh hưởng đến bề mặt tường. Tường xuất hiện dấu hiệu của sự ẩm mốc ở khu vực góc trên, thể hiện sự rò rỉ nước hoặc độ ẩm cao trong không khí tác động vào tường. Việc cây cối mọc gần tường có thể là một nguyên nhân làm tăng độ ẩm khu vực này. Nếu tường không được xử lý chống thấm hiệu quả, nước có thể thấm qua các bức tường và tiếp xúc với cốt thép bê tông, dẫn đến sự ăn mòn cốt thép.

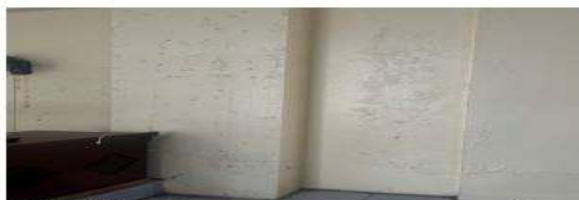
Tường và cột bê tông: Bề mặt tường và cột xuất hiện nhiều vị trí bong tróc, nứt nẻ, phồng rộp lớp sơn và vữa trát, đặc biệt tập trung ở chân tường, gần sàn hoặc tại các khu vực tiếp giáp cửa sổ, góc tường. Nhiều vị trí có hiện tượng ẩm mốc, loang màu và thấm nước, cho thấy bê tông bên trong đã hút ẩm trong thời gian dài. Một số vị trí tại chân tường có lớp vữa bị bóc tách hoàn toàn, làm lộ lớp nền và ảnh hưởng trực tiếp đến lớp bảo vệ cốt thép bên trong.

Hình 3.11. Tường cột trong phòng học giảng đường nhà B bị phồng rộp

Hiện tượng bong tróc và phồng rộp: Sự ăn mòn thép trong bê tông tạo ra sản phẩm rỉ có thể tích lớn hơn thép gốc 2–6 lần, gây áp lực nội sinh làm nứt và bong lớp bê tông bảo vệ bên ngoài. Các vùng bị bong tróc tại chân tường và cột thể hiện rõ quá trình giãn nở do gỉ thép và nồm ẩm.

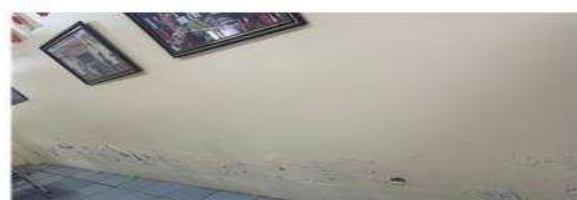
Hình 3.12. Chân tường phòng học nhà B bị ẩm mốc loang màu thấm nước

Nền sàn khu vực tiếp giáp tường: Có dấu hiệu thấm nước ngược từ dưới nền lên (thường do nước mưa hoặc hơi ẩm từ tầng dưới, hoặc hệ thống thoát nước không tốt). Các mạch gạch gần chân tường bị đổi màu, ố mốc.

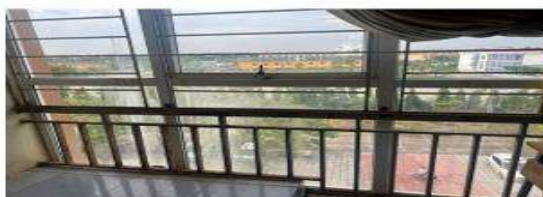
Cửa sổ và lan can kim loại: Các thanh lan can sắt và khung cửa thép bị gỉ sét nghiêm trọng, xuất hiện lớp gỉ đỏ, bong tróc lớp sơn

bảo vệ. Điều này phản ánh môi trường có độ ẩm cao và chu kỳ ẩm – khô lặp lại, làm tăng tốc độ oxy hóa kim loại

Hình 3.13. Lan can sắt và khung cửa thép bị gỉ trong phòng học giảng đường nhà B

Ảnh hưởng của vật liệu kim loại ngoài trời: Các lan can sắt, khung cửa thép bị rỉ là dấu hiệu cảnh báo môi trường ăn mòn cao, bởi các chi tiết này tiếp xúc trực tiếp với hơi ẩm và không khí chứa CO_2 , SO_2 từ giao thông đô thị. Gỉ sét lan truyền qua vùng tiếp giáp bê tông – thép, làm suy giảm liên kết, gây thấm và lão hóa nhanh hơn. Nguyên nhân gián tiếp khác:

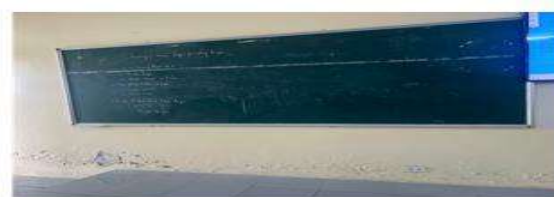
Hình 3.14. Bong tróc tại nền tường phòng học giảng đường nhà B

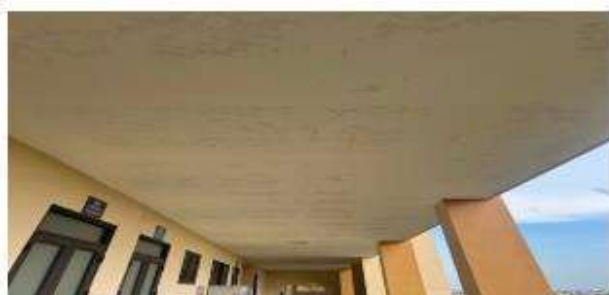
Hình 3.15. Trần hành lang khoa Y Dược nhà C bị loang ố ẩm mốc

Trần và dầm hành lang: Xuất hiện các vết loang ố, bong tróc sơn và lớp vữa trát trên trần bê tông. Một số khu vực có dấu hiệu ẩm mốc và đổi màu, cho thấy nước thấm từ sàn mái hoặc mạch ngừng bê tông. Không thấy nứt lớn gây nguy hiểm, nhưng có hiện tượng bề mặt xuống cấp, ảnh hưởng đến độ bám dính của lớp phủ bảo vệ

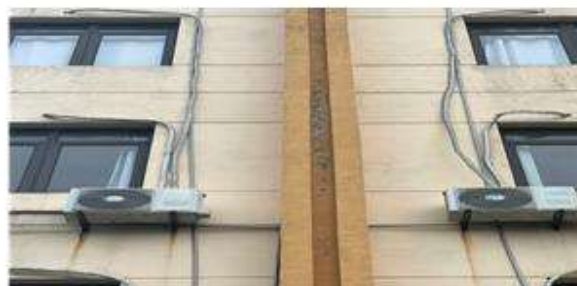
Hình 3.16 Mặt đứng đằng sau khoa Y Dược

Mặt đứng bên ngoài: Các mảng tường ngoài có vết nứt chân chim, bong rộp lớp sơn phủ và rêu mốc, đặc biệt tại các vị trí chân cột, khe tiếp giáp cửa sổ, và chân tường tầng thấp. Tại vị trí máy điều hòa, nước thải từ dàn lạnh gây loang ri sét và vết ăn mòn chảy dọc tường. Một số khu vực màu sơn phai và bị bong từng mảng lớn, chứng tỏ lớp sơn và lớp vữa bảo vệ bị phá hủy bởi độ ẩm và tia UV.

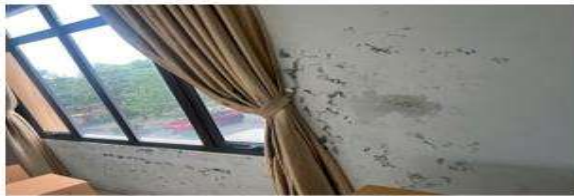
Hình 3.17. Tường trong phòng học khoa Y Dược

Bên trong phòng học: Xuất hiện vết mốc đen, ố vàng và bong tróc lớp sơn tường, đặc biệt ở góc tường gần cửa sổ. Có hiện tượng muối trắng— dấu hiệu của việc hơi ẩm di chuyển qua bê tông và hòa tan muối trong vật liệu. Một số mảng tường ẩm kéo dài, có thể do thấm từ ngoài vào hoặc do ngưng tụ hơi ẩm trong phòng.

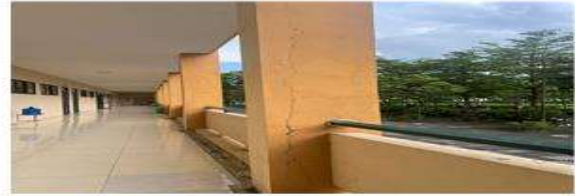
Hình 3.18. Cột hành lang khoa Y Dược nhiều vết nứt dọc

Cột và lan can hành lang: Cột hành lang có nhiều vết nứt dọc nhỏ và bong sơn theo mảng, chân cột có dấu hiệu ẩm và đọng nước.
