SỬ DỤNG THANH COMPOSITE CỐT SỢI CÁC-BON ĐỂ TĂNG CƯỜNG KHẢ NĂNG CHỊU LỰC CẮT CỦA DẦM BÊ TÔNG CỐT THÉP

Tóm tắt: Bài báo này trình bày việc sử dụng các thanh FRP cốt sợi các-bon (CFRP) gia cường cho dầm BTCT theo phương pháp NSM (near surface mounted), bằng cách đặt các thanh CFRP trong các rãnh được tạo trước trên lớp bê tông bảo vệ trong vùng chịu cắt lớn. Tiến trình thí nghiệm và các dạng phá hoại của dầm thí nghiệm đã được phân tích và thảo luận. Kết quả thí nghiệm chỉ ra rằng gia cường bằng các thanh CFRP theo phương pháp NSM cải thiện đáng kể khả năng chịu cắt và hạn chế đáng kể sự xuất hiện của vết nứt trên dầm bê tông cốt thép.

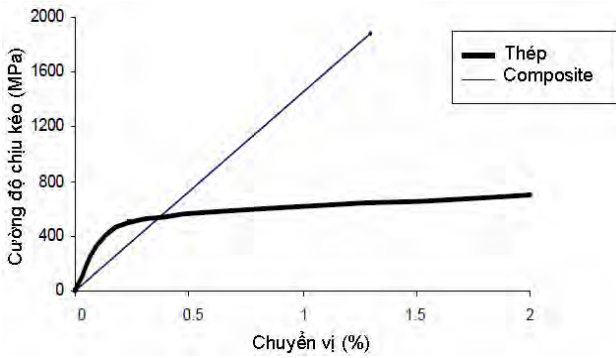
Hình 1 - So sánh ứng xử của vật liệu composite và thép khi chịu kéo

Kết quả thí nghiệm thí nghiệm chỉ ra rằng mô đun đàn hồi của thanh vật liệu composite cốt sợi cacbon nhỏ hơn khoảng 30% so với thép, nhưng có cường độ chịu kéo gấp 4 lần. Các tính chất cơ học của thép và composite được giới thiệu trong bảng 1.

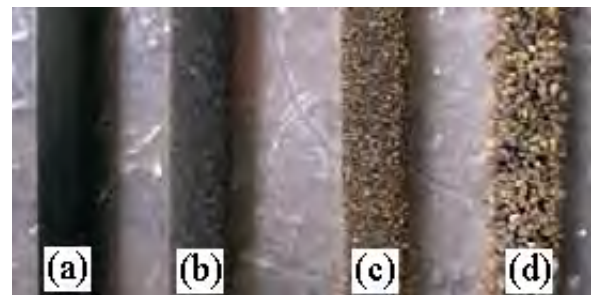
Hình 3 - Xử lý bề mặt thanh composite (a) - ban đầu; (b), (c) và (d) - thanh được bọc bởi 1, 2 và 3 lớp cát.

Để tăng độ bám dính của thanh composite, tác giả đã xử lý bề mặt như trên hình 3 bằng cách quét 1 lớp keo dính sau đó lăn qua cát, hạt cát sẽ dính bám trên bề mặt của thanh, làm tăng độ ma sát và khả năng bám dính của thanh khi neo trong bê tông, điều này đã được khẳng định trong nghiên cứu của Al-Mhamoud F 6.

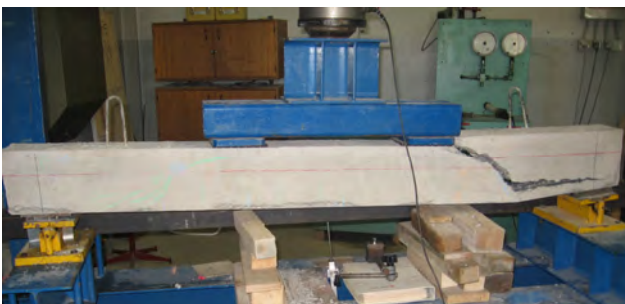
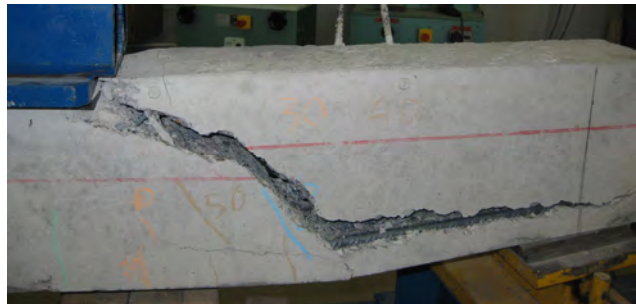
Hình 5 – Sự phá hoại do lực cắt - thí nghiệm uốn 4 điểm trên dầm P1

Kết quả thí nghiệm uốn 4 điểm được trình bày trên hình 5 và 6, dầm đối chứng (P1) không có cốt đai bị phá hủy do lực cắt tại giá trị 80kN, tương ứng với giá trị mô men tại điểm giữa dầm là 25,5 kN.m. Trong khi đó dầm P2 và P3 bị phá hủy do mô men uốn, tại giá trị lực xấp xỉ 140kN, tương ứng với giá trị mô men tại điểm giữa dầm là xấp

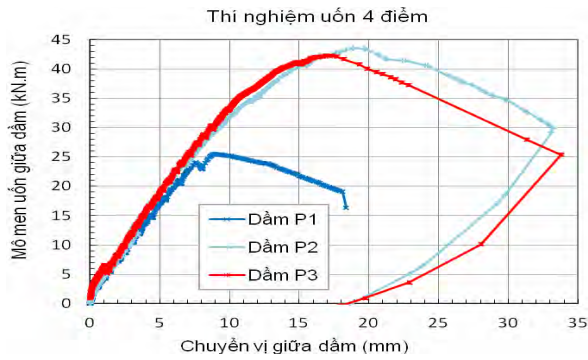
Hình 6 - So sánh đường cong Mô men – chuyển vị tại điểm giữa dầm trong nhóm A

xi 42 kN.m. Kết quả thí nghiệm cho thấy rằng dầm có cốt đai và dầm được gia cường chống cắt bằng thanh composite chịu được lực cắt lớn hơn 70% so với dầm không có cốt đai. Tuy nhiên, do cả hai dầm P2 và P3 đều bị phá hủy bởi mô men uốn tại điểm giữa dầm nên kết quả ở trên chưa cho phép chúng ta so sánh khả năng chịu lực cắt của dầm gia cường bằng vật liệu composite so với dầm có cốt đai.

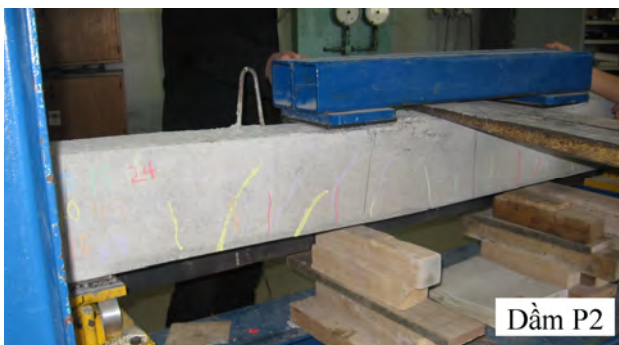
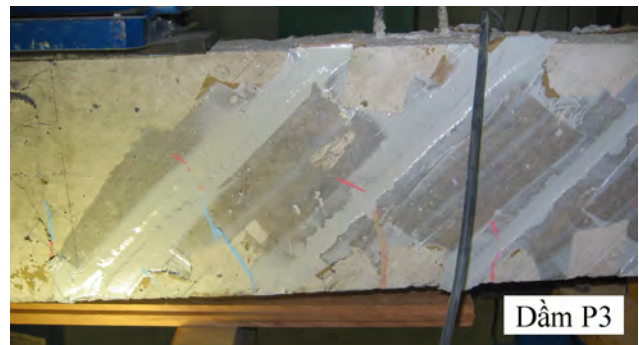
Hình 8 - Vết nứt trong vùng chịu cắt trên hai dầm P2 và P3

Tác giả nhận thấy rằng dầm được gia cường bằng thanh composite cho phép hạn chế đáng kể sự xuất hiện vết nứt trong vùng chịu lực cắt so với dầm chỉ có cốt đai (hình 8 và 9). Điều này có ý nghĩa quan trọng trong thực tế, khi các dầm BTCT chịu tải trong tác dụng, các vết nứt xuất hiện làm đẩy nhanh hiện tượng ăn mòn cốt thép trong dầm bê tông, việc gia cường bằng thanh vật liệu composite sẽ góp phần hạn chế các vết nứt.

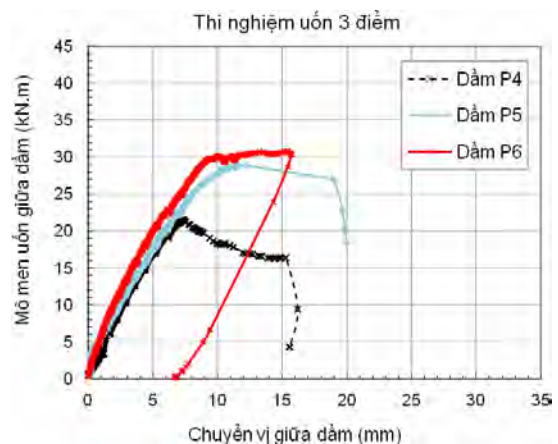
Hình 9 - So sánh đường cong Mô men – chuyển vị tại điểm giữa dầm trong nhóm B

Kết quả thí nghiệm uốn 3 điểm trên các dầm thuộc nhóm B được trình bày trên hình 9, dầm đối chứng có cốt đai (P4) bị phá hủy do lực cắt tại giá trị lực 95,5 kN, tương ứng với giá trị mô men uốn tại điểm giữa dầm là 21,4 kN.m. Trong khi đó dầm được gia cường chống lực cắt bởi 3 thanh composite P5 & P6 chưa bị phá hủy bởi lực cắt, mà chúng bị phá hủy do mô men uốn, tại giá trị lực xấp xỉ 136 kN, tương ứng với giá trị mô men tại điểm giữa dầm là xấp xỉ 36 kN.m. Kết quả thí nghiệm cho thấy rằng dầm được gia cường chống cắt bằng thanh

composite chịu được lực cắt lớn hơn đáng kể so với dầm không cốt đai. Tuy nhiên kết quả thí nghiệm nhận được chưa cho phép xác định được khả năng

chống cắt lớn nhất của dầm gia cường bằng vật liệu composite, do chúng bị phá hủy bởi mô men uốn tại giữa dầm.

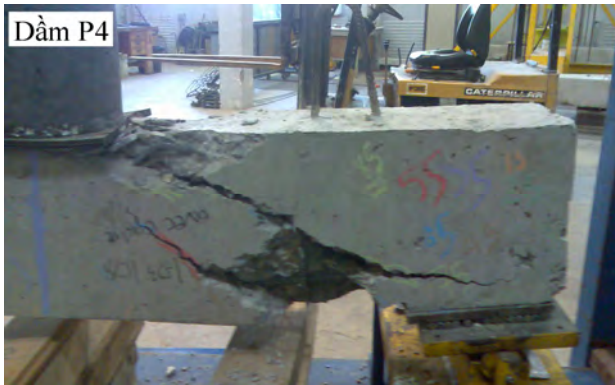
Hình 10 – Vết nứt xuất hiện trong vùng chịu lực cắt lớn trên các dầm P4 và P5

Về mặt vết nứt, chúng ta có thể nhận thấy rằng dầm được gia cường bằng thanh composite cho phép hạn chế đáng kể sự xuất hiện vết nứt trong vùng chịu lực cắt so với dầm chỉ có cốt đai (hình 10)

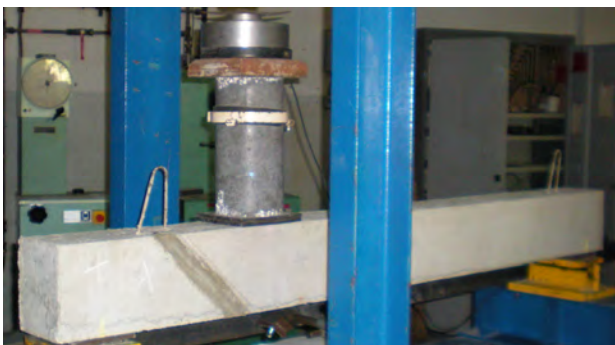
Hình 11 – Thí nghiệm uốn 3 điểm trên dầm P7

Thí nghiệm uốn 3 điểm trên dầm được gia cường bởi 1 thanh composite được thể hiện như trên hình 11, Các vết nứt bắt đầu xuất hiện trong vùng chịu mô men và lực cắt ở mức gia tải 20 kN, lúc này giá trị ứng suất cắt chính đã vượt qua cường độ chịu cắt của bê tông. Những vết nứt này tiếp tục phát triển và hợp nhất lại thành 1 vết nứt lớn hơn, nghiêng một góc khoảng 45 so trục dọc dầm, khi đến mức tải trọng 135 kN thì kết cấu gia cường bị bong bật, đồng thời dầm bị phá hủy.

Phá hoại trên dầm gia cường bằng 1 thanh composite là do sự bong bật của lớp vật liệu dính kết, điều này một lần nữa khẳng định tính cường độ cao của vật liệu composite cốt sợi cac-bon và hiệu quả của phương pháp phụ thuộc nhiều vào sự làm việc của lớp dính kết và biện pháp cải thiện ma sát giữa thanh composite và bê tông trong phương pháp NSM.

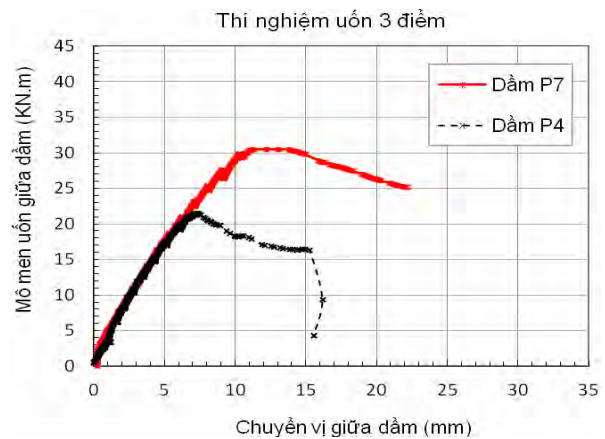
Hình 12 – So sánh đường cong mô men – chuyển vị trên dầm P4 và P7

So sánh khả năng chịu lực cắt của dầm đối chứng có cốt đai (P4) và dầm được gia cường bằng 1 thanh composite (P7), có thể thấy rằng cả hai đều bị phá hủy do lực cắt, tuy nhiên đối với dầm được gia cường bằng vật liệu composite, thì khả năng chịu lực tăng lên khoảng 1,5 lần so với dầm chỉ có cốt đai. Kết quả được trình bày trên hình 12:
