ỨNG DỤNG CÔNG NGHỆ VIDEO-CAMERA PHÂN TÍCH ẢNH HƯỞNG CỦA BÃO NARI (SỐ 11) TỚI DIỄN BIẾN BỜ BIỂN NHA TRANG

Lê Thanh Bình¹, Nguyễn Việt Đức², Nguyễn Trung Việt³, Dương Hải Thuận³,
Nguyễn Văn Thìn³, Trần Thanh Tùng³, Đinh Văn Ưu⁴,
Rafael Almar⁵, Jean-Pierre Lefebvre⁵, Hitoshi Tanaka⁶

**STUDY ON THE SHORELINE EVOLUTION OF THE NHA TRANG BAY
AFTER TYPHOON NARI USING VIDEO-CAMERA TECHNIQUE**

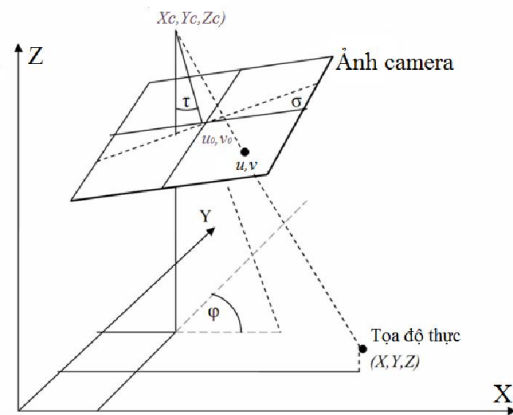
Hình 1. Quan hệ hình học giữa tâm Camera (X_0, Y_0, Z_0), tọa độ ảnh (u, v) và tọa độ thực (X, Y, Z)

Việc phân tích, xử lý số liệu từ Camera truyền về dựa vào nguyên tắc của hình học ảnh. Một hệ tọa độ thường được quy ước: trục x vuông góc bờ biển với chiều dương hướng ra xa bờ, trục y vuông góc với trục x, trục z hướng thẳng đứng lên phía trên với mực chuẩn tham chiếu ($z=0$), thường đặt trùng với mực nước triều trung bình hoặc mực chuẩn quốc gia, (Hình 1) [Holland, K. T. et al (1997)].

Sự xác định đối tượng trong ảnh đòi hỏi phải chuyển đổi thông tin ảnh thành không gian vật thể, nghĩa là tọa độ thực, mặt phẳng ảnh là phép chiếu vuông góc từ tâm quang của Camera (x_c, y_c, z_c) theo độ dài tiêu cự hiệu quả f . Hệ

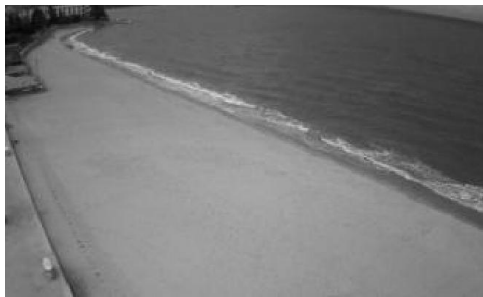
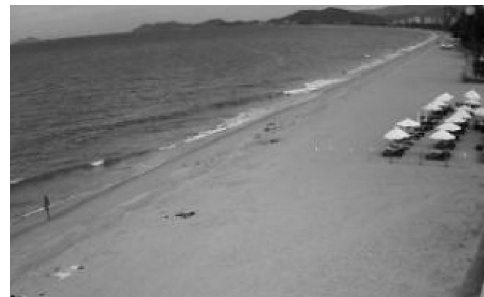
Hình 3. Phạm vi giám sát của Camera

a. Ảnh chụp bờ phía Bắc

b. Ảnh chụp bờ phía Nam

khách sạn Bộ Công An với ký hiệu NNT và 01 Camera quan trắc phía bờ Nam từ Bưu điện đến tháp Trầm Hương với ký hiệu SNT, (Hình 3). Đường truyền internet băng thông rộng được kết nối để truyền dữ liệu trực tuyến về trung tâm xử lý tại Trường Đại học Thủy lợi. Đường dẫn về NNT và SNT: <http://113.252.160.106> và <http://113.252.160.107> với tên truy cập và mật khẩu là: viewer.

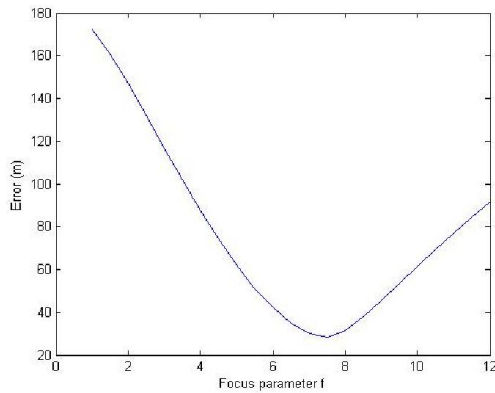
Hình 5. Mối quan hệ giữa sai số tính toán và tiêu cự f của Camera

(Hình 4). Các góc quay (τ , φ , σ) và độ dài tiêu cự f được tính theo phương pháp lặp hồi quy bình phương tối thiểu phi tuyến từ hệ phương trình (1) để xác định sai số nhỏ nhất giữa các cặp điểm với tiêu cự của Camera, (Hình 5).

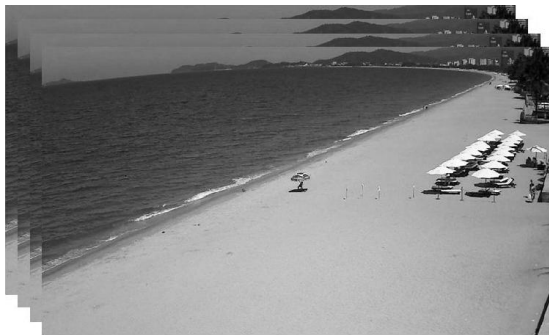
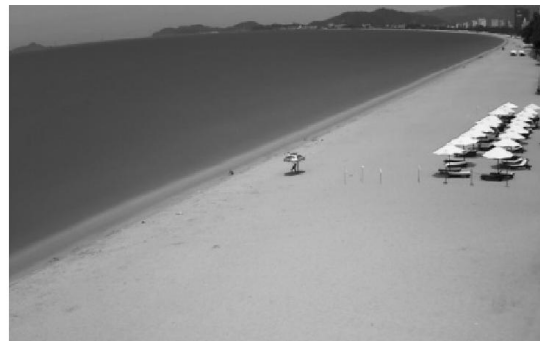
Hình 7. Kết quả xử lý video từ Camera phía Nam lúc 12:00 ngày 1/7/2013

a. Ảnh tức thời theo thời gian

b. Ảnh trung bình hóa theo thời đoạn

tách thành các khung ảnh tức thời và trung bình hóa theo thời đoạn định trước là 15 phút (Hình 7).

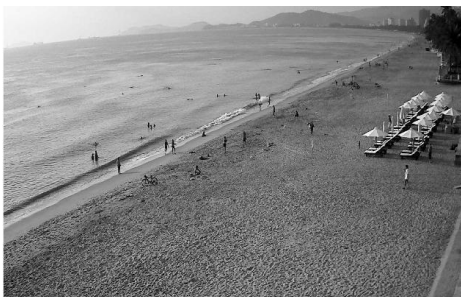
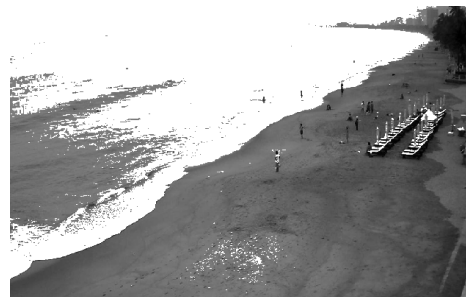
Hình 10. Ảnh chụp từ Camera phía Nam.

a. Ảnh chụp lúc 6.30AM ngày 12/10 (trước khi có bão Nari)

b. Ảnh chụp lúc 6.30AM ngày 14/10 (khi bão Nari bắt đầu ảnh hưởng đến biển miền Trung)

Trong khoảng thời gian từ cuối tháng 9 đến giữa tháng 10 năm 2013, bờ biển miền Trung Việt Nam liên tục chịu ảnh hưởng của các cơn bão số 8 (từ 17/09 đến 21/09); cơn bão số 10 (01/10 đến 6/10) và cơn bão số 11 (13/10 đến 17/10). Đặc biệt, cơn bão Nari (số 11) đổ bộ trực tiếp vào Quảng Nam-Đà Nẵng vào ngày 14/10/2013 gây thiệt hại nghiêm trọng về người và tài sản cho các tỉnh Miền Trung. Bãi biển Nha Trang tuy không nằm trong vùng chịu ảnh hưởng trực tiếp của bão Nari, nhưng cũng chịu ảnh hưởng của mưa bão kèm sóng lớn (do sóng trong bão gây ra) và gây nên hiện tượng xâm thực bãi biển vịnh Nha Trang (Hình 10).

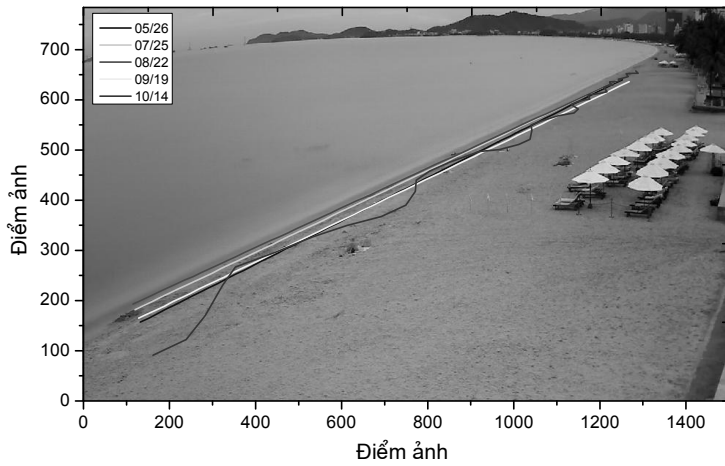
Hình 11. Kết quả diễn biến đường bờ từ tháng 5- tháng 10/2013

Sau khi mô hình Video-Camera nhận diện vị trí đường bờ thông qua phổ màu (Hình 11), mô hình đã kết hợp với các số liệu mực nước

Bãi biển trước khi xảy ra bão Nari cơ bản ổn định, hình dạng đường bờ không có sự thay đổi (hình 11), hình dạng mặt cắt ngang bãi từ ngày 02/10/2013 đến 12/10/2013 không thay đổi nhiều (hình 14).

-Khi có bão Nari, đường bờ mất cân bằng do sóng và dòng ven bờ gây nên hiện tượng bồi xói xen kẽ, hình dạng đường bờ bị biến dạng với những điểm lồi lõm xem kẽ cùng với sự xuất hiện các mũi cát nhỏ (hình 11 và hình 12), khoảng cách giữa các mũi khoảng 40m-50m.

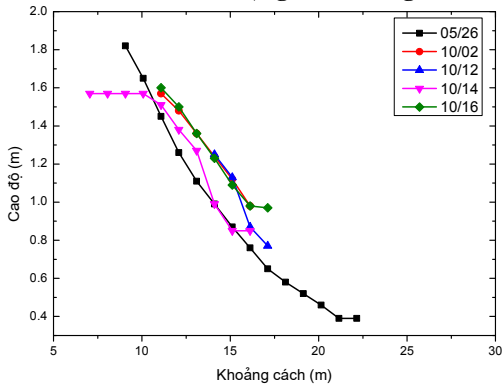
Hình 14. Sự thay đổi mặt cắt ngang bãi biển trước và sau bão Nari.

-Tại vị trí mặt cắt ngang bãi biển nghiên cứu (hình 14): Khi có bão Nari, mặt cắt ngang bãi biển dốc hơn, địa hình bãi bị xói ngang về phía bờ khoảng 1m. Sau khi bão kết thúc vào ngày 16/10 thì địa hình bãi biển dần dần khôi phục về trạng thái như ngày 12/10 trước khi có bão.

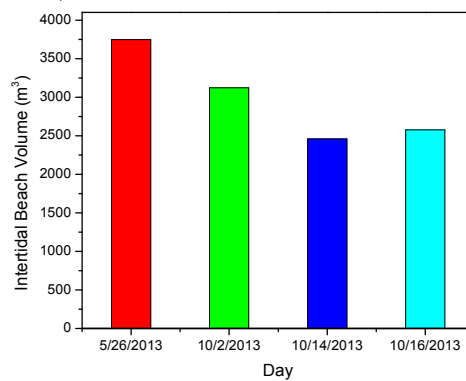
Hình 15. Sự thay đổi thể tích cát dọc bãi biển dài 400m từ cao độ 0.9m đến 1.6m theo thời gian.

-Trong vùng quan sát của Camera dài khoảng 400 m cao độ trong phạm vi từ 0.9 m đến 1.6 m, mô hình đã tính toán được khối lượng cát bị xói khi xảy ra bão Nari là 661.89 m³ (ngày 14/10 so với ngày 02/10), khi kết thúc bão Nari tính đến ngày 16/10 bãi biển đã được bồi lượng cát 115.59 m³ (hình 15 và bảng 1).
