# PHÂN TÍCH NGUYÊN NHÂN SỰ CỐ TRƯỢT BÃI SÔNG HỒNG ĐOẠN TỪ K29+850 ĐẾN K30+050 ĐÊ HỮU HỒNG TẠI SƠN TÂY

PGS.TS. Nguyễn Hồng Nam

Bộ môn Địa kỹ thuật, Đại học Thủy lợi

#### **ANALYSIS OF SLOPE FAILURE OF THE RIGHT BANK OF RED RIVER, CORRESPONDING TO K29+850-K30+050 RED RIVER DYKE AT SON TAY**

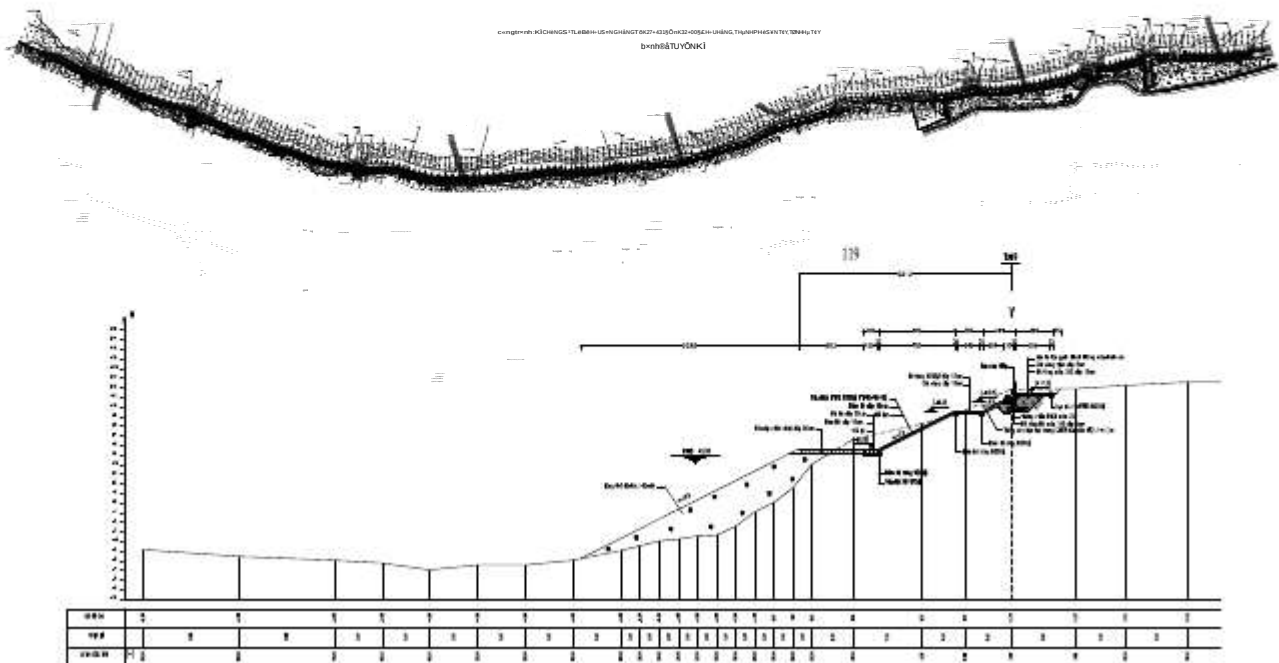
được thả rồng đá giữ chân. Đoạn kè này thuộc tuyến kè chống sạt lở bờ hữu sông Hồng đoạn K27+431-K32+00 đê Hữu Hồng, thị xã Sơn Tây, tỉnh Hà Tây (cũ) được thiết kế năm 2008. Từ bình đồ tuyến kè (Hình 1) có thể thấy đoạn kè nằm sát bờ sông cong. Mặt cắt ngang thiết kế kè điển hình được thể hiện trong Hình 2.

Hình 1. Bình đồ tuyến kè K27+431-K32+00 (TTTTVKTĐĐ, 2008)

Hình 2. Mặt cắt thiết kế tuyến kè tại T119 (TTTTVKTĐĐ, 2008)

kè, có thể gây sạt trượt nghiêm trọng. Ngoài ra, khu vực nghiên cứu cũng thuộc đoạn sông cong (Hình 1). Do vậy mái đê cũng chịu ảnh hưởng của dòng chảy trong sông. Có thể thấy rằng mực nước sông và mực nước ngầm có quan hệ chặt chẽ với nhau. Để đánh giá ảnh hưởng xói lở bờ sông cần nhiều tài liệu, trong đó có chuỗi tài liệu khảo sát địa hình khu vực về diễn biến thay đổi địa hình bờ và lòng sông. Do thời gian có hạn nên nghiên cứu ảnh hưởng xói lở do dòng sông tại khu vực nghiên cứu chưa được thực hiện.

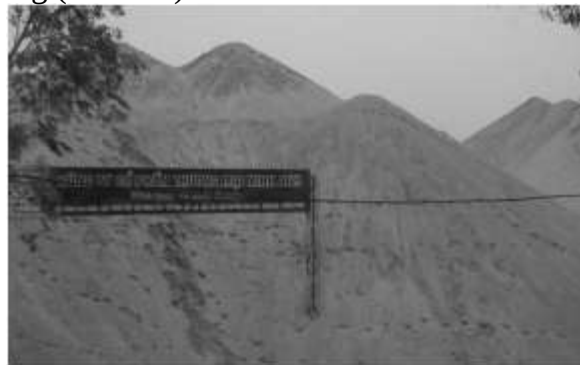
Các hình 3 và 4 cho thấy tại mặt đất nền khu vực mái bờ sông khu vực sạt trượt có nhiều đồng cát cao từ 10 đến 15m trong ngày xảy ra sự cố. Khu vực này là nơi chứa cát được khai thác làm vật liệu xây dựng.

Việc chất cát như vậy làm tăng tải trọng bề mặt, giảm ổn định kè, thậm chí có thể gây sạt trượt.

Hình 3. Khè cát cao nhô lên trên nền đất sạt trượt (CWRCT, 2010)

Sau khi xảy ra sự cố sạt trượt, các đồng cát cao trong bãi (Hình 3, 4) đã được vận chuyển ra ngoài để giảm nguy cơ sạt trượt đê. Có thể thấy rõ rằng việc chất tải trọng bề mặt quá lớn như vậy làm tăng tải trọng tác dụng lên mái

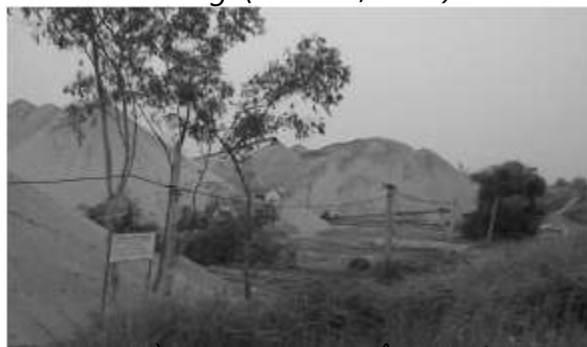
Hình 4. Nhiều khối cát rời rạc cao tại khu vực xảy ra sạt trượt (CWRCT, 2010)

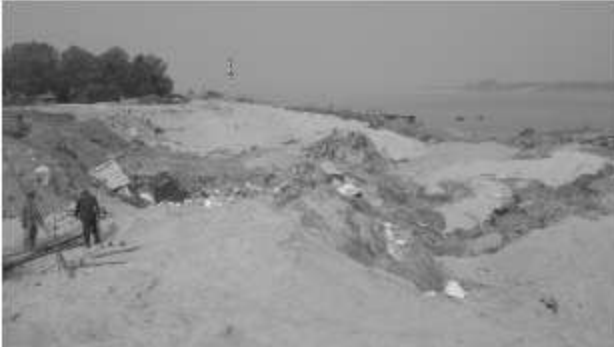
Có thể thấy rằng khu vực sạt trượt có chiều dài khoảng 200m, chiều rộng khoảng 100m (Các hình 5-8). Tại hiện trường có hồ sụt sâu khoảng 10m (Hình 9). Hình thức trượt đầy trôi theo dạng mặt cong, bao gồm nhiều đoạn. Phần đầy trôi trên bề mặt gây biến dạng đất nền rõ rệt, tại đáy chân cung trượt xuất hiện lớp đất sét màu nâu đỏ, đất nền bị nứt nẻ rất mạnh (Hình 10). Kè bị phá vỡ thành nhiều phần, rất nhiều tảng đá nằm ngổn ngang trên mặt đất sát mép sông (Hình 11). Do ảnh hưởng của khối trượt, chân kè bị đẩy dịch ra phía lòng sông khoảng mấy chục mét, làm biến dạng đường chân kè ngang mép nước sông (Hình 12).

Hình 5. Khu vực sạt trượt kè Hữu Hồng, nhìn về phía thượng lưu sông Hồng.

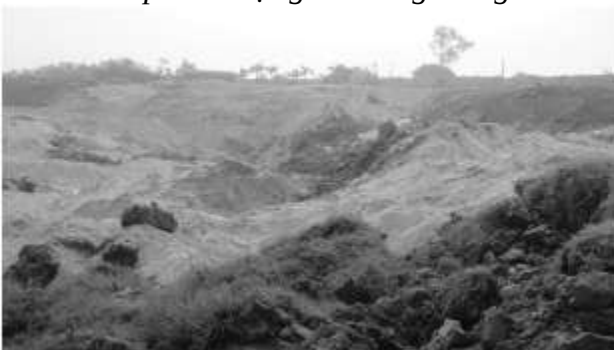
Hình 6. Khu vực sạt trượt kè Hữu Hồng nhìn theo tuyến đê Hữu Hồng về phía hạ lưu.

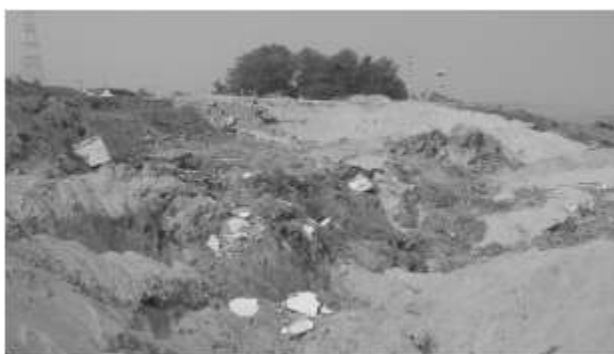
Hình 7. Hình ảnh khối trượt nhìn lên đỉnh đê Hữu Hồng.

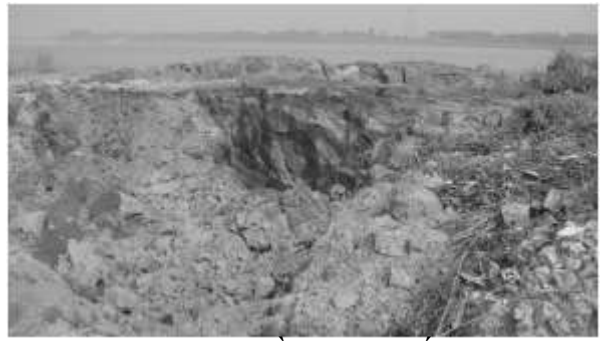
Hình 8. Phân chân khối trượt

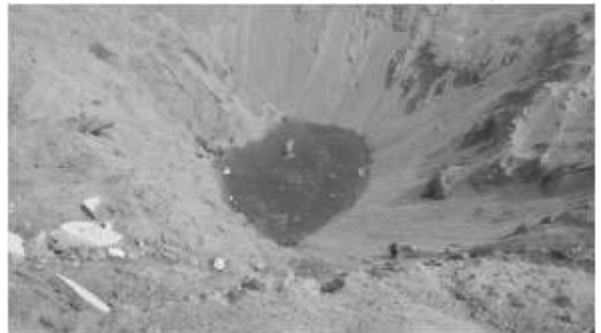
Hình 9. Hố sụt sâu khoảng 10m

Theo Báo cáo khảo sát địa chất công trình (CWRCT, 2010), sơ đồ bố trí các hố khoan được thể hiện trong Hình 13. Có 5 mặt cắt địa chất được lập tại khu vực nghiên cứu theo chiều từ thượng lưu về hạ lưu lần lượt là các mặt cắt 5-5', 1-1', 2-2', 3-3', 4-4'. Trong đó đáng chú ý là mặt cắt 2-2' (Hình 14) đi qua vùng sạt trượt nguy hiểm nhất với hố sụt sâu đến 10m (Hình 9).

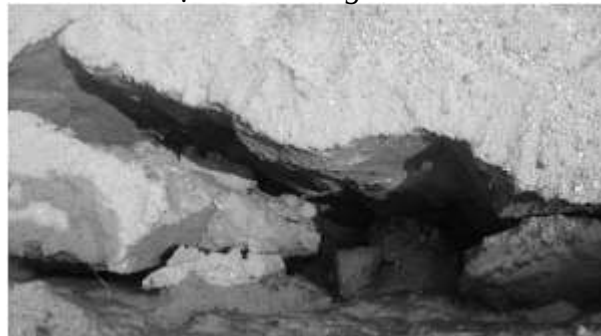
Hình 10. Vết nứt rộng tại mặt nền

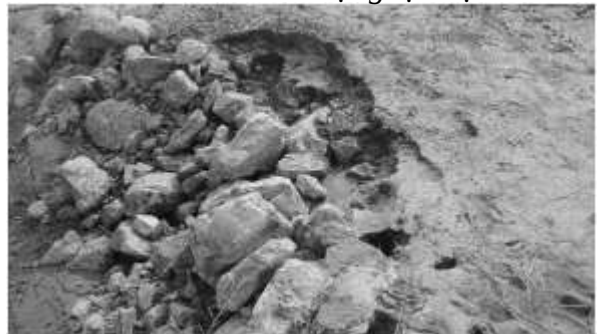
Hình 11. Kè đá cũ bị phá hỏng

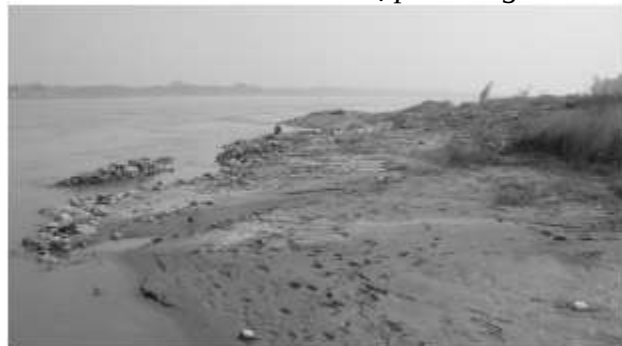
Hình 12. Kè đá cũ bị đẩy dịch về phía sông

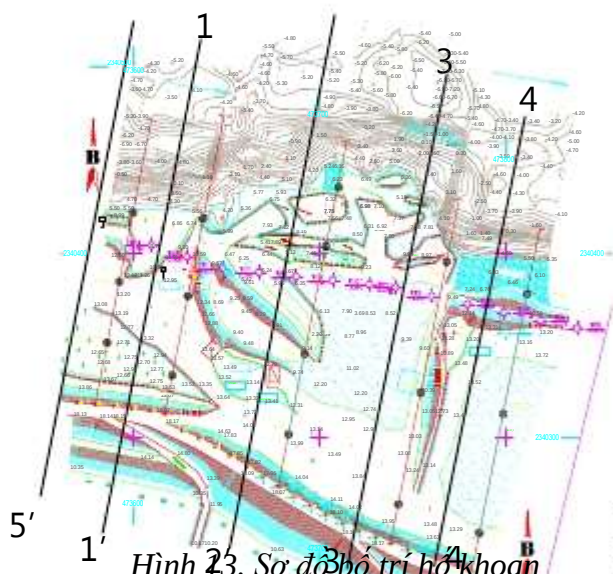
Hình 23. Sơ đồ bố trí hố khoan  
(CWRCT, 2010)

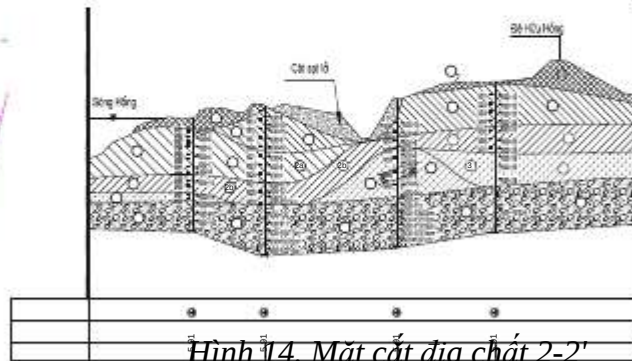
Có thể thấy rằng lớp đất 2a thuộc loại đất sét, á sét nặng, màu xám, xám nâu đôi chỗ chứa hữu cơ, trạng thái dẻo mềm đến dẻo chảy, là lớp đất yếu. Sự ổn định nền của tuyến kè phụ thuộc chủ yếu chiều dày, sự phân bố, và chỉ tiêu cơ lý của lớp đất 2a.

Hình 14. Mặt cắt địa chất 2-2'  
(CWRCT, 2010)

Có thể nhận thấy rõ phạm vi vùng trượt và sự biến dạng đất nền theo báo cáo khảo sát địa hình được thực hiện ngay sau khi sự cố xảy ra (Hình 14; CWRCT, 2010).

Có thể thấy rằng kết quả mô phỏng phù hợp với số liệu quan trắc thực tế về hình dạng và vị trí khối trượt (xem hình 14 và 19). Tuy nhiên về giá trị tuyệt đối của biến dạng thì kết quả mô phỏng và số liệu thực tế có sự khác nhau. Lý do sự khác biệt có thể là do phương pháp phần tử hữu hạn có hạn chế khi mô phỏng biến dạng rất lớn sau phá hoại của đất đá.

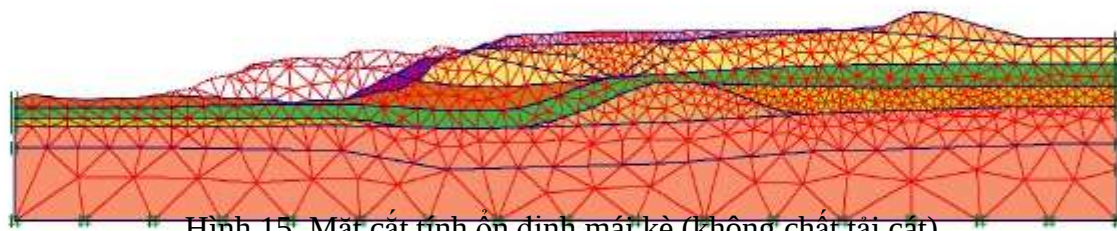
Mô phỏng được thực hiện theo sơ đồ bài toán biến dạng phẳng. Lưới phần tử hữu hạn bao gồm 1573 phần tử tam giác biến dạng phẳng, 15 điểm nút. Mặt cắt mô phỏng và lưới phần tử hữu hạn được thể hiện trong Hình 15.

Hình 15. Mặt cắt tính ổn định mái kè (không chất tải cát)

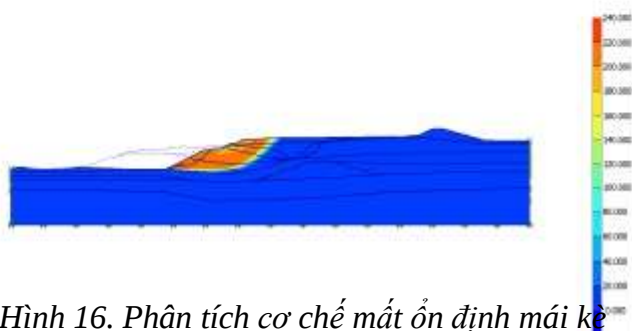
Kết quả tính ổn định trượt theo phương pháp phần tử hữu hạn, sử dụng kỹ thuật giảm cường độ chống cắt (Matsui và San, 1992) cho hệ số an toàn ổn định  $FS=1.1$  (Hình 16, 17). Giá trị hệ số ổn định tính toán của mái kè thiết kế xấp xỉ hệ số an toàn ổn định của một đập

Nguyên nhân giá trị hệ số ổn định của mái kè thấp là trong đất nền tồn tại lớp đất yếu số 2a.

Hình 16. Phân tích cơ chế mất ổn định mái kè  
(không chất tải cát)

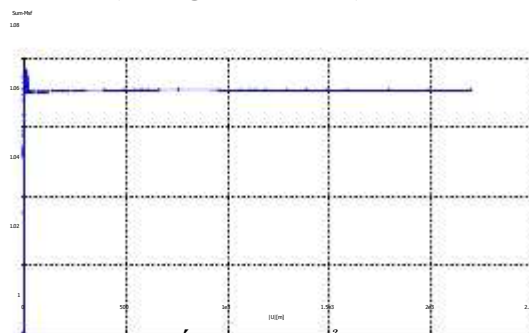
Hình 17. Kết quả tính ổn định mái kè

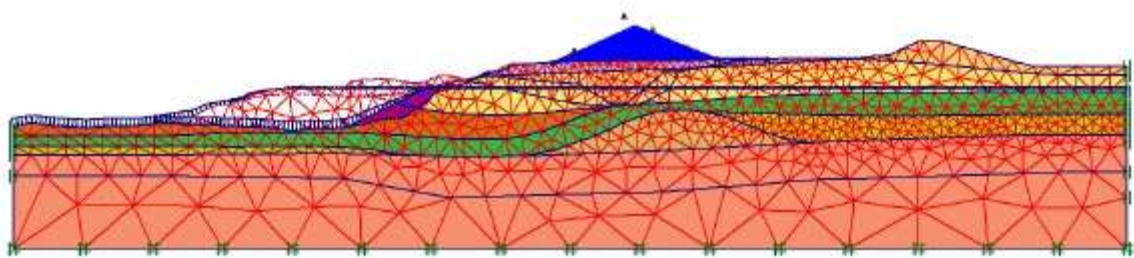
Để phân tích nguyên nhân gây sạt trượt, phân tích ổn định mặt cắt kè 2-2' nói trên đã được thực hiện, có xét các trường hợp gia tải do lớp cát chất đóng trên bề mặt đỉnh kè gây ra (Hình 18).

Hình 18. Mặt cắt tính toán trong trường hợp có khối cát gia tải

Do đó phân tích được thực hiện đối với một khối cát đắp hình chóp có chiều cao 13m. Tải trọng khối cát đắp lớn nhất với chiều cao nói trên tương đương  $q=208\text{ kN/m}^2$  được sử dụng phân tích.

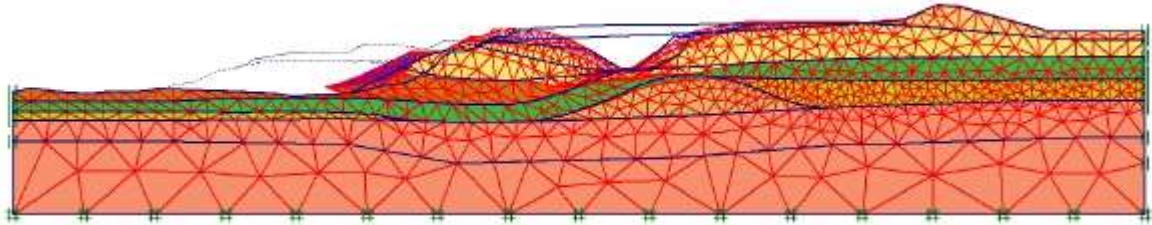
Hình 19. Lún sụt mạnh trên đỉnh kè do chất tải cát đắp với chiều cao  $H=13\text{m}$ .

Kết quả phân tích ứng suất biến dạng cho thấy kè bị phá hoại nghiêm trọng (Hình 19). Đất nền trên đỉnh kè bị lún sụt với biến dạng lớn. Kè bị mất ổn định.

Từ kết quả mô phỏng nói trên có thể khẳng định rằng khối cát đắp gia tải trên bề mặt kè với chiều cao rất lớn từ 10-15m là nguyên nhân chủ yếu gây ra sự cố sạt trượt bờ đê hữu Hồng. Ngoài ra điều kiện địa chất kè với lớp đất yếu số 2a cũng làm giảm ổn định đê và biến dạng quá lớn dưới tác dụng của tải trọng rất lớn do khối cát gây ra trên bề mặt bãi sông.
