**NGHIÊN CỨU THỰC NGHIỆM GIA CỐ ĐẤT THÂN ĐÊ HỮU ĐUỐNG
KẾT HỢP LÀM ĐƯỜNG GIA THÔNG BẰNG VẬT LIỆU XI MĂNG
VÀ TRO BAY**

Đặng Công Hương¹

EXPERIMENTAL RESEARCH ON THE REINFORCEMENT OF HUU DUONG DIKE COMBINED WITH TRAFFIC BY USING CEMENT MATERIALS AND FLY ASH

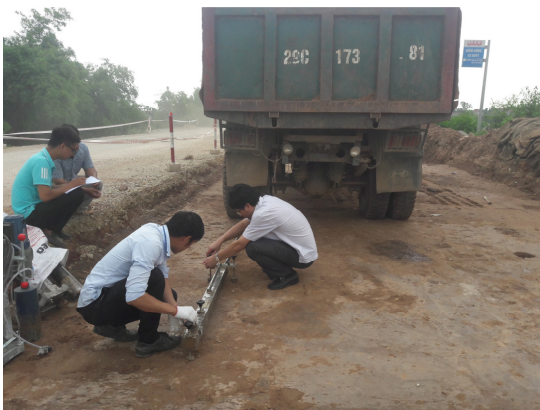
Hình 2. Đo Mô đun đàn hồi E hiện trường của lớp đất gia cố (lớp 1), tuổi 7 ngày

Kết quả đo mô đun đàn hồi E của lớp đất gia cố lần 1 ở tuổi 7 ngày được trình bày ở Hình 2, Hình 3.

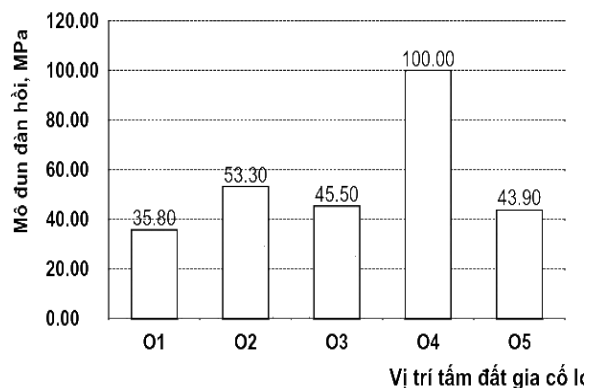
Hình 3. Giá trị Mô đun đàn hồi E của lớp đất gia cố (lớp 1), tuổi 7 ngày

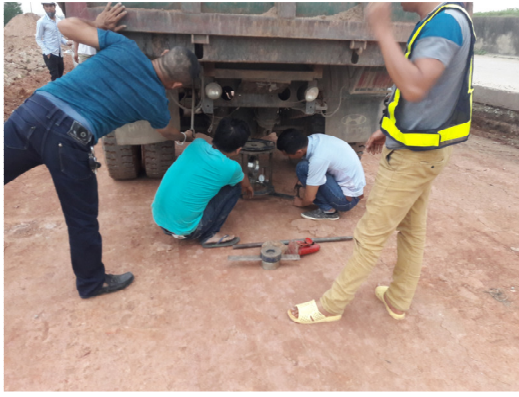
Hình 4. Đo CBR hiện trường của lớp đất gia cố (lớp 1), tuổi 7 ngày

Thí nghiệm hiện trường đo CBR của lớp đất gia cố (lớp1) ở tuổi 7 ngày xem ở Hình 4. Kết

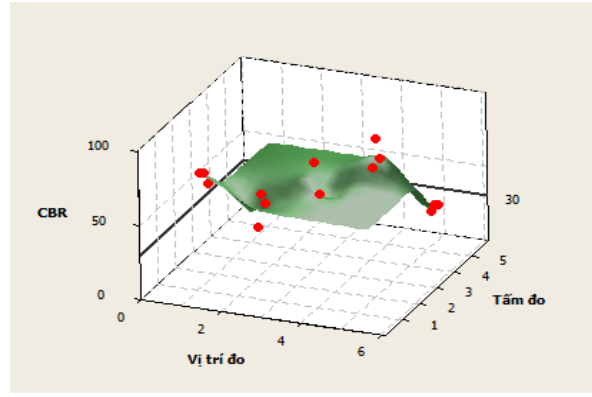
Hình 5. Giá trị CBR của lớp đất gia cố (lớp 1), tuổi 7 ngày

Sau khi đo mô đun đàn hồi E rồi đo khả năng chịu tải của đất nền CBR ở các ô. Mỗi ô được tiến hành đo 3 điểm CBR, sau đó sử dụng mô hình không gian để dựng lên các điểm đo màu đỏ được chỉ ra ở Hình 5, các điểm đo đều cho thấy cao hơn mức yêu cầu CBR của lớp móng mặt đường là 30%, chỉ có ô số 5 là lớp đất gia cố với tro bay (với tỷ lệ là 20% tro bay và 80% đất) và không dùng xi măng thì khả năng chịu tải thấp hơn. Kết quả cũng cho thấy khả năng chịu tải của đất nền của lớp này khá thấp chỉ có 6,29% do vậy có thể thấy rằng việc chỉ gia cố

quả đo CBR của lớp đất gia cố (lớp1) ở tuổi 7 ngày xem ở Hình 5.

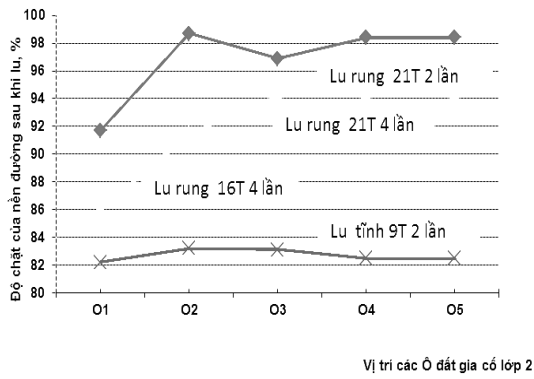
Hình 7. Độ chặt của lớp đất gia cố ở các ô lớp 2 với số lần lu lèn.

Số lần lu được thử nghiệm để đạt được độ chặt yêu cầu của lớp đất gia cố theo TCVN 10379:2014 là 95% thì dừng lu.

Kết quả đo độ chặt của lớp đất gia cố lần 2 theo số lần lu lên từng đợt được thể hiện trên Hình 7.

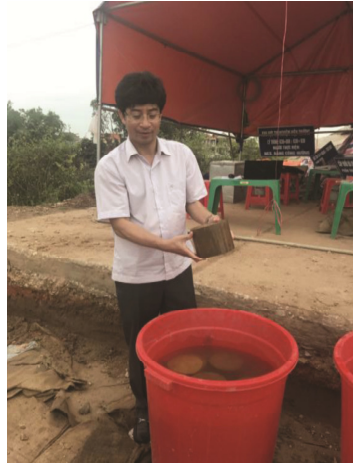
Hình 9. Bảo dưỡng mẫu đúc ở hiện trường.

Bảo dưỡng mẫu đúc ở hiện trường và thực hiện nén mẫu tại phòng thí nghiệm thi công đê hữu Đuống ở hình 9 và Hình 10.

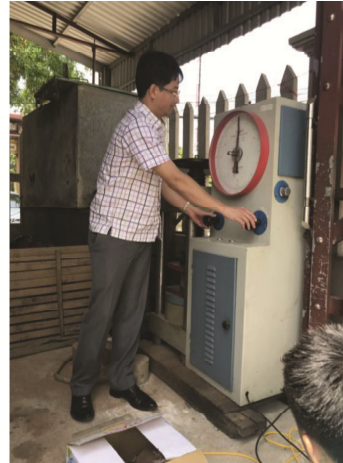
Hình 10. Thực hiện nén mẫu ở với máy nén đất tại công trường thi công đê hữu Đuống.

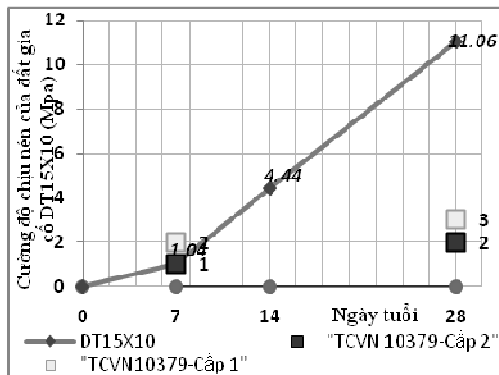
Hình 11. Cường độ chịu nén của mẫu đất DT15X10 theo các ngày tuổi

Kết quả đo Cường độ chịu nén của lớp đất DT15X10 gia cố lần 2, ở các ngày tuổi được thể hiện trên Hình 11.

Kết quả thể hiện ở Hình 11 và Hình 12 chỉ ra rằng cường độ và chỉ số chịu tải của đất nền gia cố xi măng và tro bay phát triển theo thời gian khá phù hợp nhau.
