**BIỆN PHÁP XỬ LÝ SỰ CỐ TRONG QUÁ TRÌNH
CĂNG KÉO CÁP DỰ ỨNG LỰC CĂNG SAU****Lê Thị Minh Giang¹**

TREATMENT METHOD FOR PROBLEMS IN STRESSING POST-TENSION TENDON

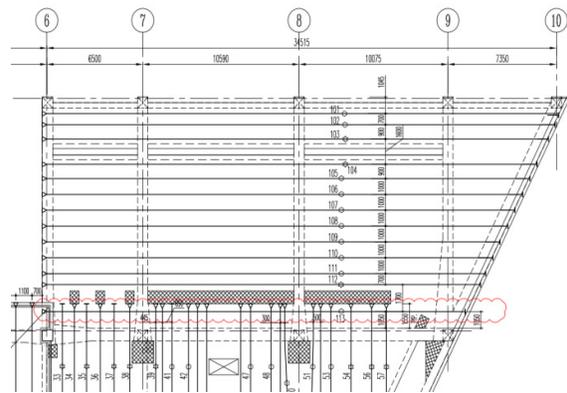
Hình 2. Mặt bằng bố trí cáp tầng 4 khu vực đường cáp 113

Dự án nhà để xe tại Hải Phòng có 3 tầng sử dụng kết cấu sàn dầm dự ứng lực. Trong quá trình thi công dự án, kết quả căng kéo cáp của sàn tầng 4 có trường hợp đường cáp 113 (gồm 2 tao cáp) không đạt sai số độ giãn dài cho phép theo FIP.

Vị trí đường cáp 113 được thể hiện trên hình 2. Cao độ cáp, biểu đồ lực ứng suất hữu hiệu và độ giãn dài lý thuyết của đường cáp 113 thể hiện tại hình 3.

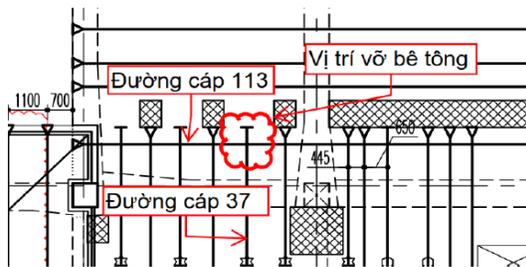
Hình 4. Vị trí dự đoán bị tắc đường cáp

Đường cáp 113 có thể bị tắc do một trong các nguyên nhân sau:

+ Ống ghen của đường cáp bị móp mép do quá trình đục bê tông xử lý đường cáp 37 dẫn đến tăng độ ma sát trong ống ghen

+ Hoặc do ống ghen bị thủng dẫn đến bê tông hoặc sika chảy vào ống ghen, gây tắc một phần ống ghen.

+ Hoặc do đường cáp bố trí gần dải đỡ sau có nhiều đầu neo căng kéo cho cáp 33~57, đường cáp dễ bị tắc tại điểm giao đầu căng kéo nào đó.

Các biện pháp để xác định vị trí đường cáp bị tắc được đề xuất gồm:

Bịt kín đầu neo của đường cáp 113, thổi khí thử kiểm tra thông đường cáp.

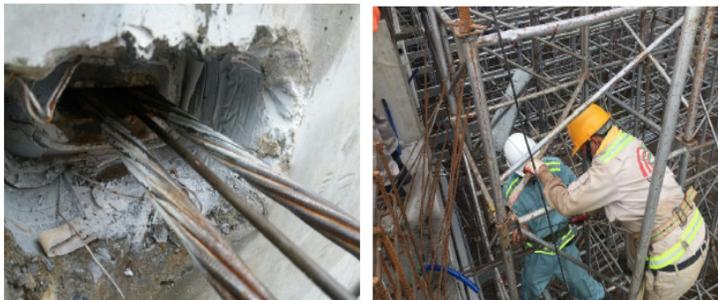
Hình 5. Dùng que thép D4 dò tìm vị trí tắc cáp

- *Kết quả thổi khí đường cáp 113:* Đường cáp vẫn thông khí bình thường.

- *Tiến hành thăm dò tại nơi vỡ bê tông đầu neo chết đường cáp 37 để xác minh giả thiết vị trí tắc cáp:*

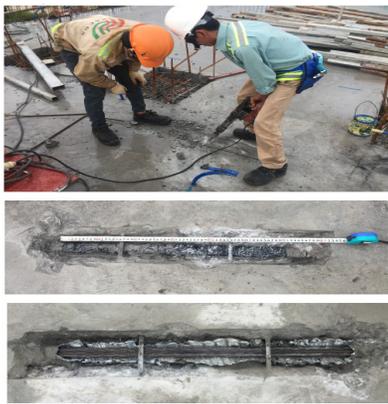
Hình 7. Đục bê tông và xử lý tại vị trí tắc

- Tiến hành đục bê tông, cắt bỏ ống ghen, sika và bê tông kẹt trong đường cáp (hình 7)
- Tiến hành căng kéo lại đường cáp 113, kết quả căng kéo thể hiện bảng 2

Sau khi xử lý, đường cáp 113 có sai số nằm trong phạm vi $\pm 17\%$.

Đánh giá sai số độ giãn dài trung bình của các đường cáp 111~113: -7.03% nằm trong phạm vi sai số $\pm 8\%$.

Cho phép công trường tiến hành đổ sika grout lấp lại phần bê tông đã đục.

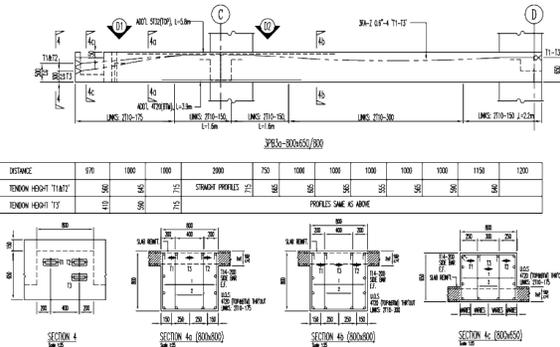
Hình 9. Chi tiết thiết kế dầm 3PB3a

Dự án nhà ở cao tầng tại thành phố Hồ Chí Minh có 6 tầng khối để sử dụng kết cấu sàn dầm dự ứng lực. Trong quá trình thi công dự án, kết quả căng kéo cáp của sàn tầng 3 có trường hợp đường cáp T2 (gồm 4 tao cáp) của dầm 3PB3a không đạt sai số độ giãn dài cho phép theo FIP.

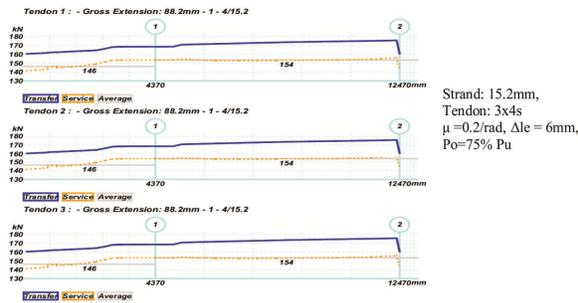
Hình 10. Biểu đồ lực ứng suất trước dọc đường cáp và độ giãn dài lý thuyết của đường cáp T1, T2, T3 - dầm 3PB3a

Kết luận, đường cáp T2 không đạt sai số độ giãn dài lý thuyết có thể do nguyên nhân đường cáp bị tụt đầu neo chết. Tuy bị tụt nhưng tao cáp số 2 của đường cáp T2 vẫn giữ được áp lực cuối cùng là 570 bar so với áp lực lý thuyết là 600 bar trong 15 giây.

Nguyên nhân có thể của sự cố: bê tông cục bộ tại vị trí đầu neo chết không đảm bảo chất lượng. Khi căng kéo, phần bê tông đó không chịu được lực tác dụng của đầu neo chết, dẫn tới đường cáp bị tụt vào trong cho đến khi gặp bê tông đảm bảo chất lượng và giữ được tao cáp.

Biện pháp xử lý như sau: Tiến hành kiểm tra, giữ lực lại tao cáp này trên hiện trường trong vòng 15 giây. Nếu áp lực không tụt quá 80% (480 bar) so áp lực cuối cùng là 600 bar thì việc tụt này đã dừng hẳn và đường cáp vẫn còn lực. Kiểm tra lại thiết kế của dầm với trường hợp xấu nhất là đường cáp T2 có 3 tao cáp (bỏ qua tao cáp bị tụt đầu neo chết).

Với lượng thép bổ sung tại gói 5d32 (4825mm²), trường hợp đường cáp T2 có 3 tao cáp, dầm 3PB3a vẫn đảm bảo khả năng chịu lực theo tiêu chuẩn thiết kế, không cần phải đề xuất thêm biện pháp gia cường cho dầm.
