## **PHÂN TÍCH NGUYÊN NHÂN GÂY NGẬP LỤT KÉO DÀI TRÊN LƯU VỰC SÔNG NHẬT LỆ TRONG TRẬN LŨ LỊCH SỬ NĂM 2020**

**ANALYSING THE CAUSES OF PROLONGED FLOODING IN THE NHAT LE RIVER  
BASIN DUE TO THE HISTORICAL FLOOD IN 2020**

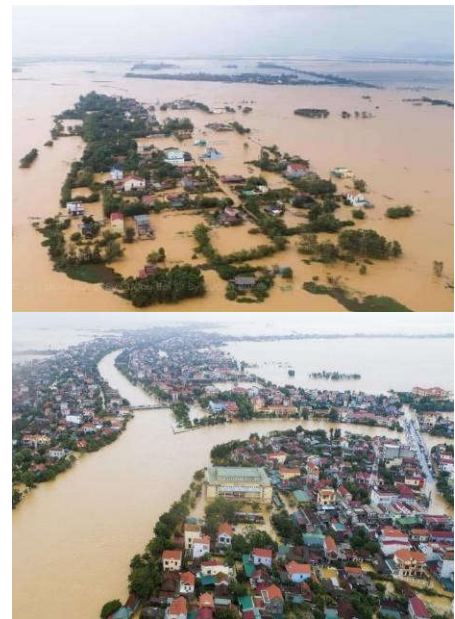
Hình 1. Lưu vực sông Nhật Lệ (trái) và trận lũ lịch sử tháng 10/2020 (phải)

Tính từ Bắc vào Nam, Quảng Bình có 5 hệ thống sông chính đổ ra các cửa biển bao gồm: sông Ròn, sông Gianh, sông Lý Hoà, sông Dinh và sông Nhật Lệ. Với diện tích 2.622 km<sup>2</sup>, lưu vực sông Nhật Lệ là lưu vực lớn thứ hai của tỉnh Quảng Bình với ba con sông chính là Kiến Giang, Long Đại và Nhật Lệ (Hình 1). Sông Kiến Giang là hợp lưu của nhiều nguồn sông suối phát nguyên từ vùng núi phía Tây Nam huyện Lệ Thủy và có độ dốc nhỏ. Sông Long Đại có độ dốc lớn hơn sông Kiến Giang với mô-đun lưu lượng đỉnh lũ lớn ngang với sông Gianh (70÷85 m<sup>3</sup>/s/km<sup>2</sup>) (Nguyễn Đức Lý và nnk, 2013). Sông Nhật Lệ nhận nước từ hai con sông chính là sông Kiến Giang và sông Long Đại, rồi chảy về đến cửa Nhật Lệ (thành phố Đồng Hới) với chiều dài 17 km.

đặc biệt là các trận mưa, lũ lịch sử. Càng nghiêm trọng hơn nữa khi sông Long Đại bắt nguồn từ vùng đồi núi phía Tây với vị trí cao và địa hình dốc (Hình 1). Do đó, nếu nước lũ từ sông Long Đại không thoát kịp ra cửa Nhật Lệ sẽ chảy dồn về lưu vực sông Kiến Giang (lũ tập hậu) và gây ngập lụt kéo dài cho hai huyện Lệ Thủy và Quảng Ninh. Theo tính toán của Trần Thanh Tùng và nnk (2021), tổng lượng lũ trên

nhánh Long Đại chiếm hơn hai phần ba tổng lượng lũ đổ ra cửa Nhật Lệ trong trận lũ lịch sử từ ngày 14÷24/10/2020. Kết quả giải đoán vùng ngập từ ảnh vệ tinh Sentinel-1A ngày 18/10/2020 cho thấy nước lũ tập trung chủ yếu tại vùng đồng bằng và tập trung nhiều nhất tại 2 huyện Lệ Thủy, Quảng Ninh - vùng có nhánh sông Kiến Giang chảy qua (vùng vàng nhạt trong Hình 1).

**i) Hệ thống đường giao thông:** Trên lưu vực sông Nhật Lệ có hệ thống đường Hồ Chí Minh, đường sắt, Quốc lộ (QL) 1 và QL1A chạy dọc theo tỉnh Quảng Bình (Hình 1). Hệ thống này đã ngăn cách vùng đồng bằng của lưu vực ở cả hai phía Đông và Tây, góp phần làm cho nước lũ bị

Hình 2 cho thấy rõ khu vực đồng bằng bên bờ tả sông Nhật Lệ, đặc biệt là trên địa phận thành phố Đồng Hới, có địa hình trũng thấp và nhiều vùng có cao độ từ -0,5÷0 m. Trong khi đó, khu vực vùng cửa biển lại có cao độ phổ biến lớn hơn + 2 m, khiến cho việc thoát lũ càng khó khăn hơn. Điều này cũng giải thích mực nước vượt mức BĐ3 (2m) tại trạm Đồng Hới duy trì trong suốt 17 tiếng từ 18-19/10/2020) (Hình 11), và khiến cho khu vực thành phố Đồng Hới trải qua đợt ngập lụt lịch sử (Hình 1).

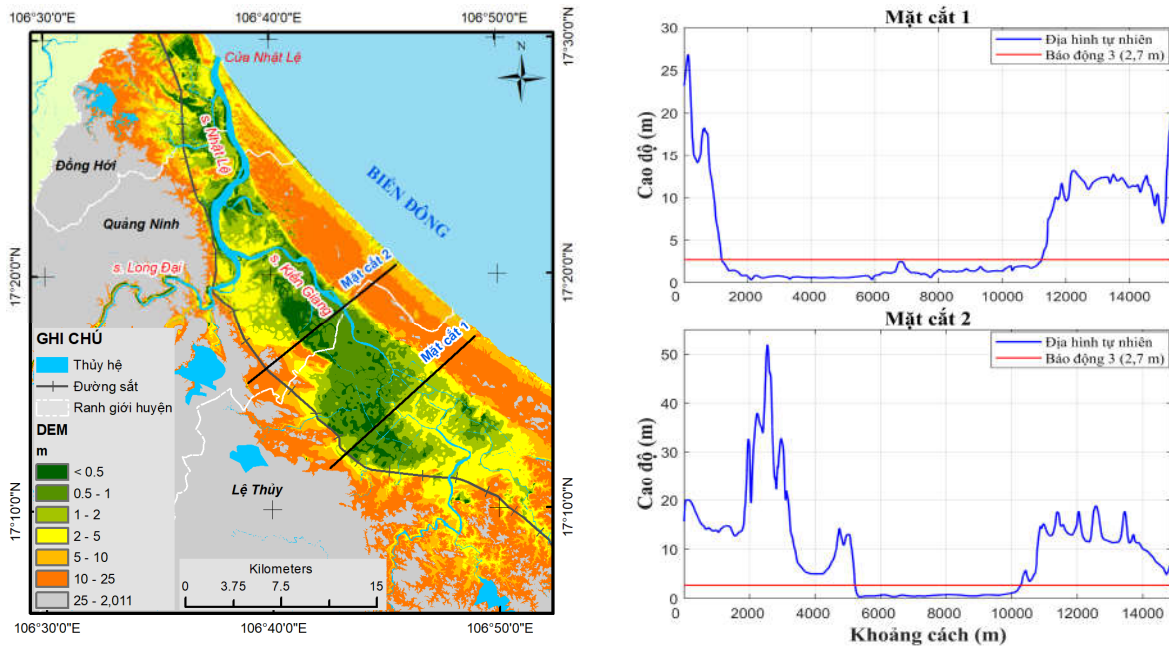
Hình 2. Địa hình (trái) và hai mặt cắt ngang (phải) trên lưu vực sông Nhật Lệ

Tỉnh Quảng Bình có địa hình khá phức tạp, hẹp và thấp dần từ phía Tây sang phía Đông, nhưng do chiều ngang nhỏ nên độ dốc tương đối lớn (Hình 2) (Nguyễn Đức Lý và nnk, 2013). Địa hình ven biển chủ yếu là dải cát nội đồng hình lưỡi liềm hay hình rẽ quạt, tập trung nhiều nhất tại hai huyện Quảng Ninh và Lệ Thủy. Dải cát từ cửa Nhật Lệ đến giáp huyện Vĩnh Linh (tỉnh Quảng Trị) có bề rộng từ 4÷6 km và độ cao từ 30÷40 m. Khu vực đồng bằng huyện Lệ Thủy và Quảng Ninh do bị ngăn cách bởi địa

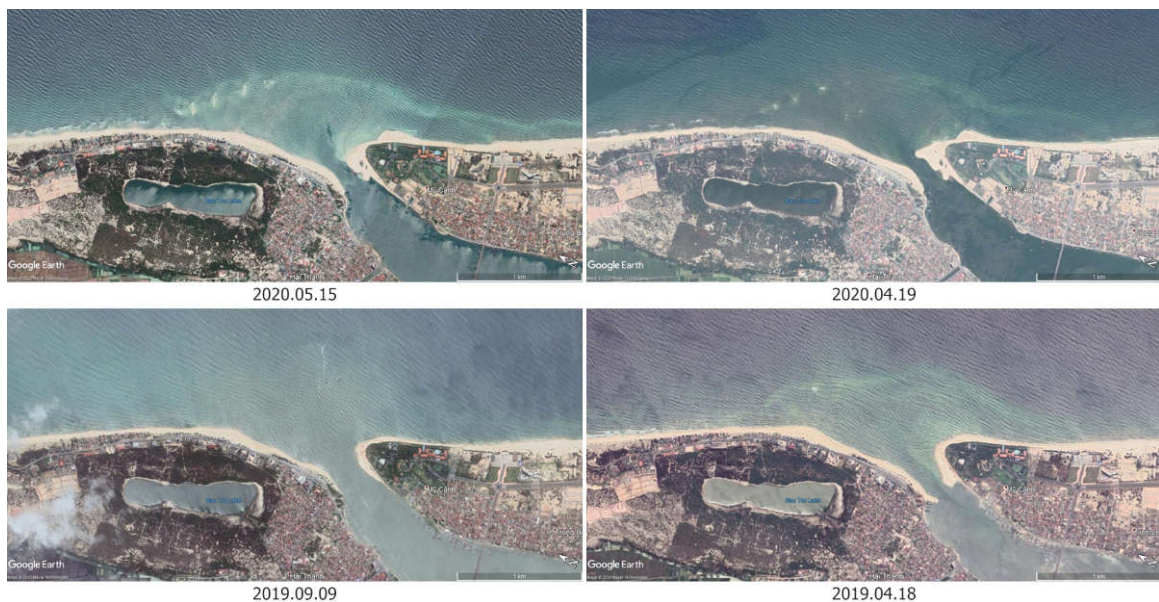
*Hình 4. Diễn biến cửa Nhật Lệ trong giai đoạn 2019 – 2020*

hiện rõ rệt trong năm 2018 và có phần nghiêm trọng hơn so với năm 2014 (Hình 3). Trong giai đoạn 2019–2020, cửa sông có xu hướng biến đổi theo mùa: bị bó hẹp vào giai đoạn tháng 4, tháng 5 và mở rộng hơn sau các trận lũ lớn trong giai đoạn mùa đông (Hình 4).

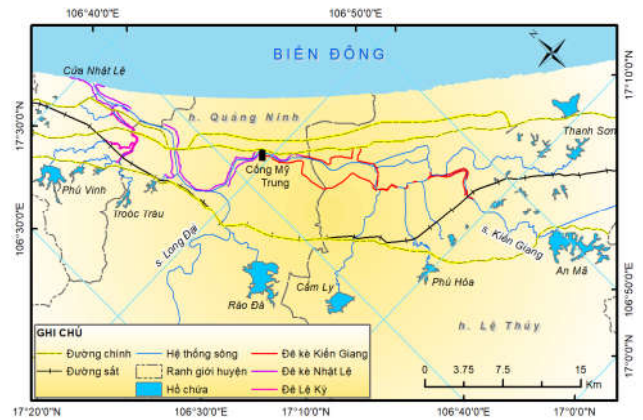
Hình 7. Các tuyến đê trên sông Kiến Giang (trái) và Nhật Lệ (phải)

trong khuôn khổ của dự án Thượng Mỹ Trung; trong đó tuyến đê bờ tả và bờ hữu sông Kiến Giang có chiều dài hơn 12 km (màu đỏ, Hình 7). Trên sông Nhật Lệ có hệ thống hai tuyến đê chính là đê tả và đê hữu Nhật Lệ (màu tím). Trên hệ thống sông Lệ Kỳ có hai tuyến đê chính là đê tả

và đê hữu Lê Kỳ (màu hồng) với chiều dài lần lượt là 13,6 km và 6,1 km. Các tuyến đê trên được thiết kế để chống lũ tiểu mãn (với tần suất 10%) nhưng cũng là nguyên nhân gây cản trở thoát lũ và ngập úng kéo dài ở vùng trũng, thấp bên trong đê khi xuất hiện lũ chính vụ tràn qua đê.

Trên địa bàn huyện Lệ Thủy, Quảng Ninh và Tp. Đồng Hới có 51 hồ chứa thủy lợi, trong đó có 8 hồ chứa thủy lợi lớn (xem tại Hình 7), 19 hồ chứa thủy lợi vừa và 24 hồ chứa thủy lợi nhỏ. Dung tích trữ của 4 hồ chứa lớn (hồ An Mã, Phú Hòa, Cẩm Ly, Rào Đá) trên lưu vực sông Long Đại và sông Kiến Giang vào khoảng 200 triệu m<sup>3</sup> (Tổng cục

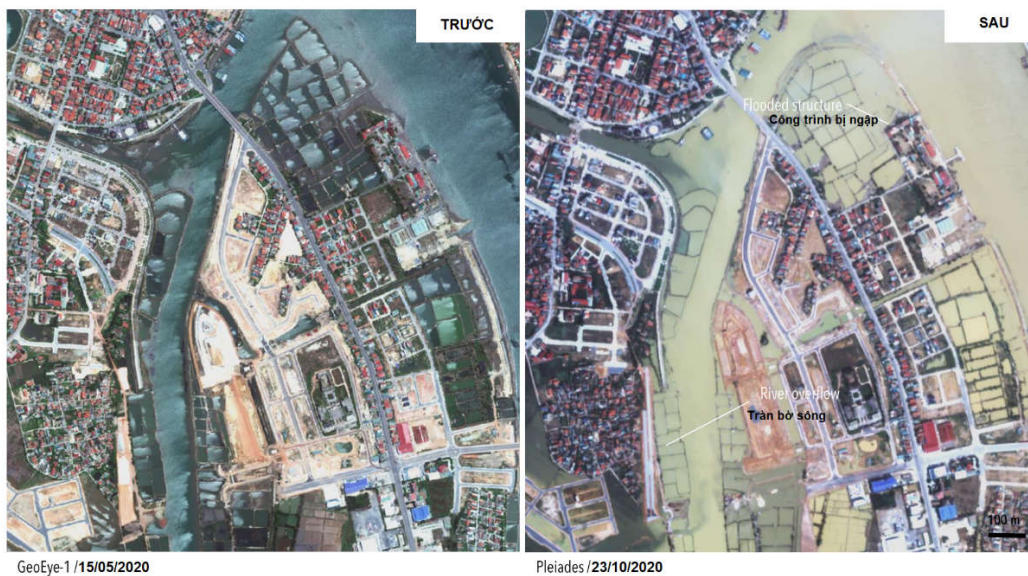
Hình 8. Ảnh hưởng của các công trình trên bãi sông và lòng sông

Hiện tượng lấn chiếm lòng dẫn đê NTTS, xây dựng một số công trình bán kiên cố hay lấn chiếm vùng bãi sông đã làm thu hẹp lòng dẫn, cản trở thoát lũ và làm mực nước sông dâng nhanh khi có lũ (Sở NN&PTNT Quảng Bình, 2017). Ngoài ra, một số công trình mặc dù đem lại hiệu quả kinh tế cao như cầu Quán Hàu hay cảng cá trên sông Nhật Lệ nhưng cũng góp phần làm thu hẹp lòng dẫn và cản trở dòng chảy lũ dẫn

đến sự ngập úng tại các khu công trình và hạ tầng trên sông và hai bên bờ sông (xem Hình 8).

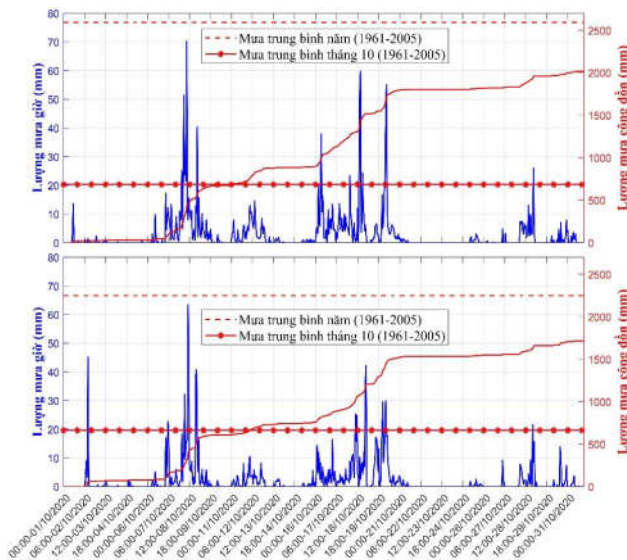
Hình 9. Lượng mưa giờ tại trạm Kiến Giang (trên) và Lệ Thủy (dưới) trong tháng 10/2020

Chỉ tính riêng tháng 10/2020, tổng lượng mưa tháng tại trạm Kiến Giang và Lệ Thủy đã lên đến 2.013 mm và 1.714 mm (Hình 9). Lượng mưa này vượt xa lượng mưa trung bình tháng 10 thời kỳ nhiều năm và xấp xỉ 77% lượng mưa trung bình năm trong giai đoạn 1961-2005. Điều này cho thấy trong tháng 10/2020, tỉnh Quảng Bình đã phải hứng chịu lượng mưa lớn bất thường nhất trong nhiều thập kỷ. Kết quả phân tích số liệu mưa ngày cho thấy lượng mưa tại trạm Kiến Giang trong ngày 8/10/2020 đã vượt qua lượng mưa ngày lớn nhất đã từng xuất hiện trong quá khứ (1961÷2005) (Hình 10) và các trận mưa lớn vẫn tiếp tục xuất hiện nhiều ngày sau đó. Đến ngày 18/10/2020, lượng mưa vẫn duy trì trên 250 mm, đây là một lượng mưa rất lớn ghi nhận trong một ngày.

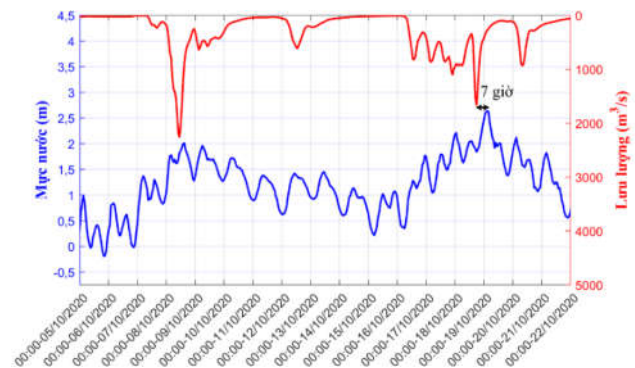
Hình 11. Mực nước tại trạm Đồng Hới và lưu lượng tại trạm Kiến Giang tháng 10/2020

Ngoài ra, từ ngày 16-22/10, tại cửa Nhật Lệ xuất hiện một đợt triều cường, kết hợp với nước dâng do gió bão làm mực nước phía biển dâng cao, cản trở thoát lũ ra biển. Hình 11 cho thấy thời điểm xuất hiện lưu lượng đỉnh lũ tại trạm

Kiến Giang cách thời điểm xuất hiện mực nước đỉnh lũ tại trạm Đồng Hới khoảng 7 giờ. Khi đỉnh lũ từ Kiến Giang về đến cửa Nhật Lệ thì cũng là thời điểm xuất hiện triều cường ngoài biển, nước lũ bị dồn ứ ở khu vực cửa sông, không thể thoát nhanh ra biển, làm kéo dài thời gian ngập lụt trên lưu vực sông Nhật Lệ.
