# VẤN ĐỀ LÚN NỨT BÃI SAU KÈ TRONG CÔNG TRÌNH BẾN BỆ CỌC CAO LIÊN BỜ NGUYÊN NHÂN & GIẢI PHÁP KHẮC PHỤC

The problem of supply substitutions in the construction of high pilepiers - causes and solutions

Ths. Đoàn Thị Hồng Nhung\*

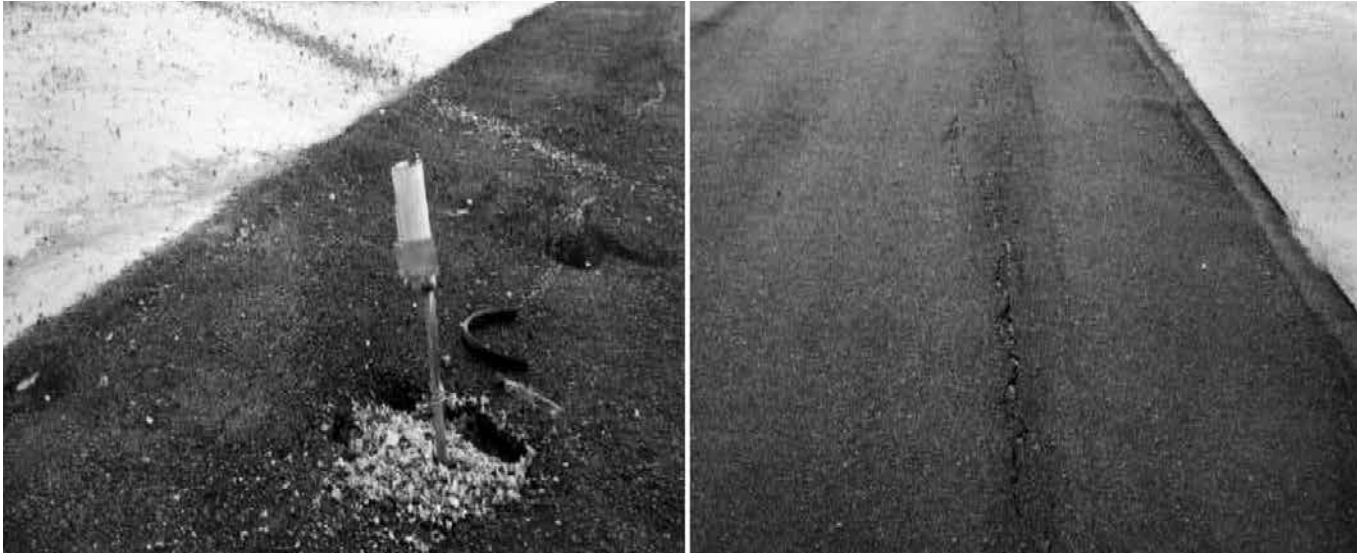
Hình 1. Hình ảnh vết nứt, hố sụt lún bãi sau kè Công trình Cầu cảng 10.000DWT của Công ty TNHH MTV 128 – Quận chũng Hải quân

Công trình có chiều dài 225m, rộng 27,5m (bao gồm cả phần công trình sau bến) [5]. Kè sau cầu từ phân đoạn 1 đến phân đoạn 4 được thi công trước và san lấp làm đường công vụ thi công, nền đất được làm chặt nên mặt bãi không bị lún sụt. Phân đoạn 5 không được san lấp làm đường công vụ nên đã xuất hiện vết nứt và hố sụt trên mặt bãi, ở ngay sau phạm vi của bản quá độ.

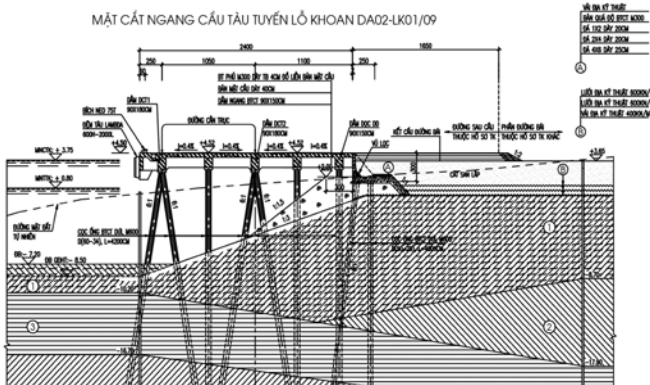
Hình 2. Mặt cắt ngang công trình bến của Công ty TNHH MTV 128 Quận chũng Hải quân

Thông thường, tùy theo điều kiện địa hình nơi xây dựng, cấu tạo công trình và năng lực của nhà thầu mà trình tự thi công theo mặt cắt ngang của công trình bến bệ cọc cao được tiến hành thi công phần cầu tàu trước, rồi mới thi công kè sau cầu.

Tuy nhiên, qua thực tế tổ chức thi công một số công trình cảng cho thấy hợp lý hơn cả là thi công kè sau cầu trước rồi mới thi công phần cầu tàu [3] [4] [5]

Việc đưa trình tự thi công công trình sau bến lên trước sẽ tạo điều kiện làm đường công vụ sau cầu để các phương tiện cơ giới có thể vận hành dọc theo công trình, giúp cho việc thi công hệ thống dầm, bản mặt cầu (có khối lượng vật liệu lớn) được thuận lợi hơn. Đồng thời, quá trình vận chuyển này sẽ làm tăng độ chặt của nền đất bãi sau cầu, do đó làm giảm độ lún khi đưa công trình vào khai thác.

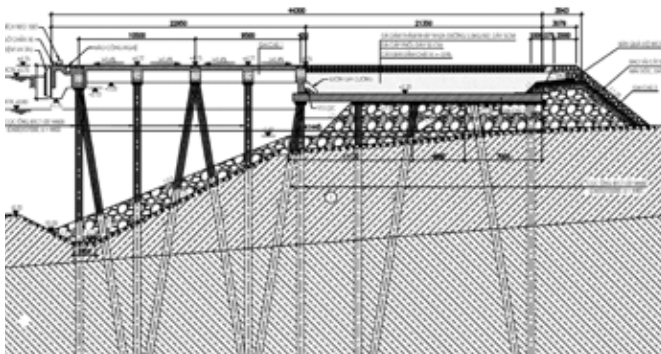
Công trình có chiều dài 188m, rộng 44m (bao gồm cả phần công trình sau bến) [3]. Do áp dụng việc bố trí bản quá độ và tầng lọc ngược hợp lý nên bãi sau cầu hoàn toàn ổn định trong quá trình khai thác.

Hình 3. Mặt cắt ngang bến số 2 cho tàu 20.000DWT của Công ty CP đầu tư và phát triển cảng Đình Vũ - Hải Phòng

Bố trí bản quá độ và dự kiến trước độ lún của nền đất, từ đó đặt bản quá độ có độ dốc ngược phù hợp sao cho khi hết lún thì bản quá độ nằm ngang; tầng lọc ngược cũng được nâng cao tương ứng với cao độ điểm cuối của bản quá độ. Điều này giúp cho khi hết lún thì bản quá độ và tầng lọc vẫn làm việc tốt, không gây mất vật liệu san lấp. Đồng thời có biện pháp liên kết giữa bản quá độ với bản đáy kè hợp lý để đảm bảo sự bền vững khi nền đất bị lún. [3]

Biện pháp này đã được áp dụng trong thiết kế sửa đổi Công trình bến số 2 cho tàu 20.000DWT - Công ty CP đầu tư và phát triển cảng Đình Vũ – Hải Phòng của Trung tâm TVPTCNXDHH – trường ĐHHVN cho kết quả tốt.

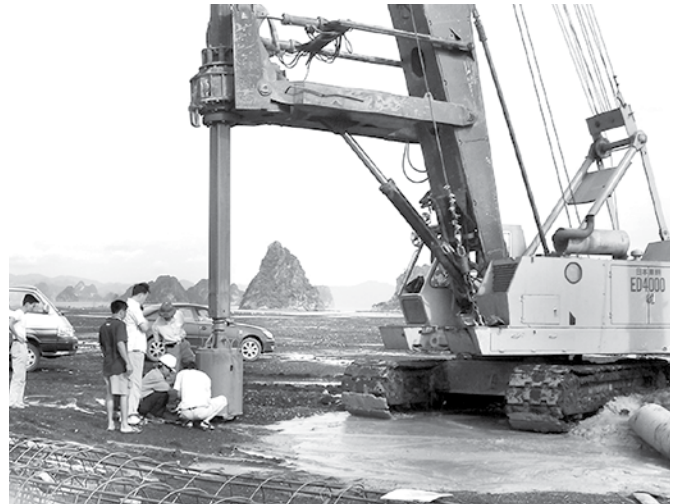
Công trình có chiều dài 250m, rộng 47m (bao gồm cả phần công trình sau bến) [4]. Phần bãi sau cầu phần sát bến được

gia cố bằng cọc BTCT nên hoàn toàn ổn định trong quá trình khai thác.
