PHÂN TÍCH XÁC ĐỊNH NGUYÊN NHÂN GÂY SẠT LỞ KÈ XUÂN CANH, ĐÊ TẢ SÔNG ĐUỐNG

ANALYSING TO DETERMINE EROSION CAUSES OF XUAN CANH EMBANKMENT, LEFT DYKE OF DUONG RIVER

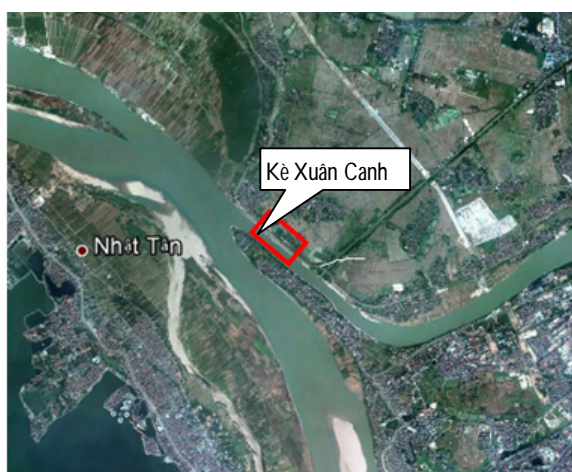
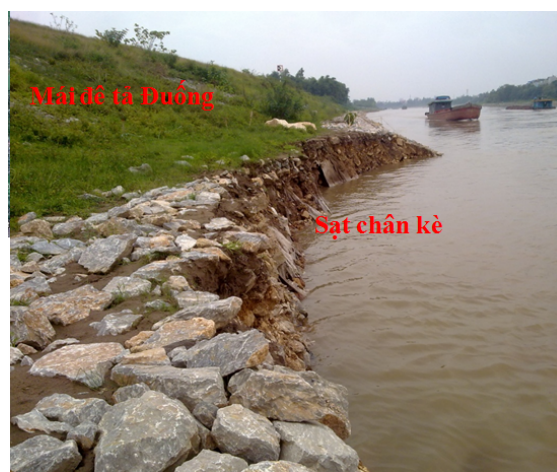
Đuống ngày càng tăng, lòng sông đoạn cửa vào sông Đuống ngày càng bị xói sâu ([9]) dẫn đến xuất hiện nhiều vị trí sạt lở mạnh ([1]). Một trong những vị trí trọng điểm hiện nay là khu vực kè Xuân Canh, đê Tả Đuống. Mùa kiệt năm 2012-2013 tại khu vực kè Xuân Canh, trên đoạn dài 40m kè mới được đầu tư xây dựng đã bị sạt hoàn toàn phần chân kè và mái kè, uy hiếp trực tiếp đến an toàn đê điều (Hình 1).

Hình 1. Đoạn kè Xuân Canh bờ tả sông Đuống bị sạt lở tháng 12/2012

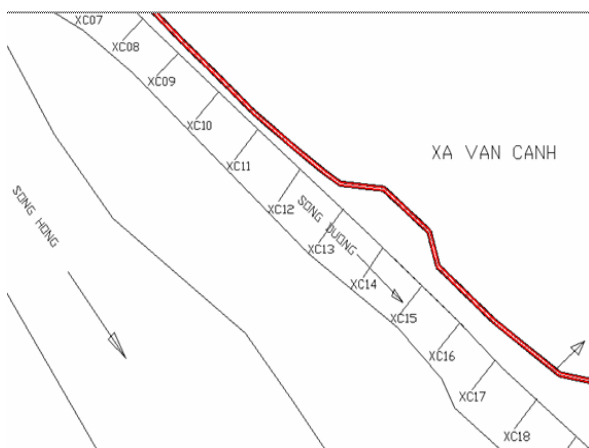
Hình 2. Sơ đồ vị trí các mặt cắt phân tích địa hình và thủy văn - thủy lực

Theo kết quả khảo sát tháng 12/ 2012 cho thấy: xuất hiện nhiều hố xói sâu đi sát bờ tả đoạn kè Xuân Canh (lòng sông đã bị hạ thấp rất nhiều). Cao độ lòng sông năm 2004 chỗ sâu nhất cũng chỉ khoảng -6m, tuy nhiên đến năm 2009 hố xói ở khu vực giữa mặt cắt XC11 và mặt cắt XC12 có cao trình -10m. Giữa các mặt cắt XC6, XC7, XC8 cũng đã bị xói sâu đến cao trình -10m.

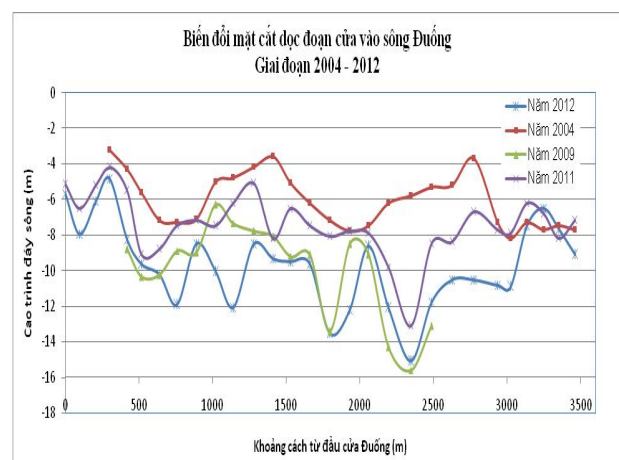
Hình 3. Diễn biến Lạch sâu đoạn cửa vào sông Đuống theo chiều dọc sông

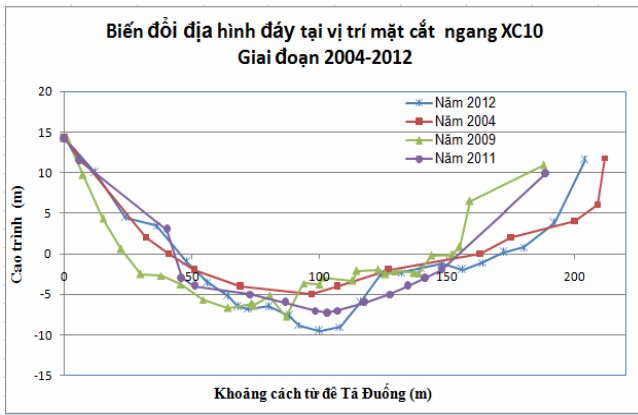
Hình 4. Biến đổi mặt cắt ngang sông tại vị trí mặt cắt XC10

Hồ xói ở giữa mặt cắt XC10 và XC11 tiếp tục phát triển đến năm 2011 thì lòng sông ở đây đã xói đến cao trình -12m. Đến cuối năm 2012 thì hồ xói giữa mặt cắt XC10 và XC11 phát triển mạnh, chỗ sâu nhất đạt đến cao trình -18m. Như vậy, chỉ sau 1 năm mà lòng sông bị xói sâu xuống khoảng 6m. Hạ thấp lòng sông làm tăng mái dốc của lòng và chân kè dẫn tới mất ổn định bờ và mái kè.

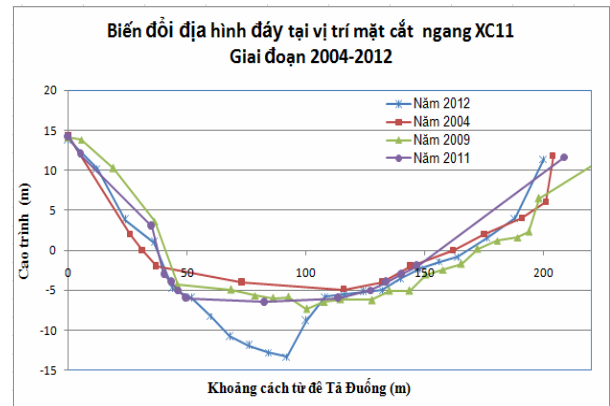
Hình 5. Biến đổi mặt cắt ngang sông tại vị trí mặt cắt XC11

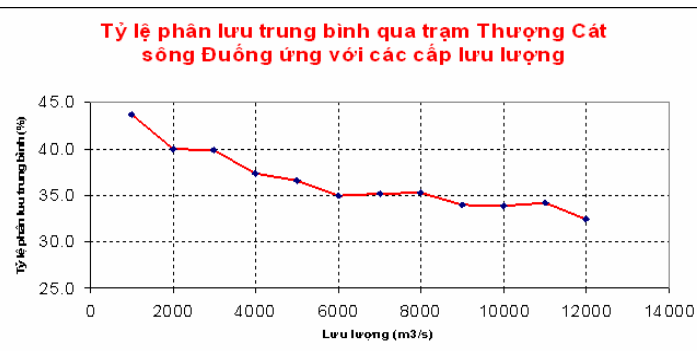
Hình 6. Tỷ lệ phân lưu từ sông Hồng qua sông Đuống ở các cấp lưu lượng

Bảng 3 đã cho thấy sự gia tăng lưu lượng vào sông Đuống những năm qua. Tỉ lệ lưu lượng phân vào sông Đuống so với sông Hồng (tại Sơn Tây) chiếm khoảng trên dưới 29% ở các cấp lưu lượng.

Tỷ lệ này tăng mạnh đặc biệt về mùa kiệt, lượng nước chuyên qua sông Đuống gần bằng lượng qua sông Hồng: theo số liệu thực đo ba năm 2005, 2008 và 2009 và Bảng 4 (Lương Phương Hậu, 2010).

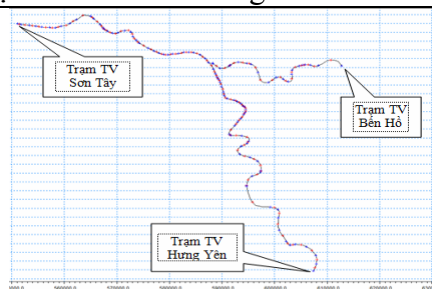
Hình 7. Mô hình thủy lực MIKE11

- Phạm vi mô hình: Biên Q~t tại trạm TV Sơn Tây; biên H~t tại trạm TV Bền Hồ và trạm TV Hưng Yên.
- Thời gian hiệu chỉnh và kiểm định: hiệu chỉnh 1/2005 - 11/2006, kiểm định 11/2006 - 12/2007.
- Trạm hiệu chỉnh và kiểm định: Hà Nội (Q, H) và Thương Cát (Q, H).
- Kết quả hiệu chỉnh và kiểm định: chỉ số Nash đạt 0.75 - 0.90.

Nghiên cứu đã sử dụng kết hợp giữa mô hình thủy lực một chiều MIKE11 và mô hình thủy lực hai chiều MIKE21FM để tính toán thủy động lực của khu vực. Các mô hình MIKE11 và MIKE21FM đã được hiệu chỉnh và kiểm định đảm bảo độ tin cậy trước khi sử dụng để tính toán.

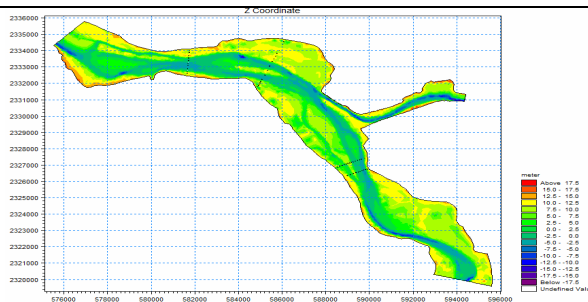
Hình 8. Mô hình thủy lực MIKE21FM

- Phạm vi mô hình: Biên Q~t tại vị trí thượng lưu cầu Thăng Long 6km; biên H~t trên sông Đuống tại vị trí cầu Đuống và trên sông Hồng tại vị trí Bát Tràng (cống Xuân Quan).
- Thời gian hiệu chỉnh và kiểm định: hiệu chỉnh 2 - 5/2005, kiểm định 2 - 5/2006.
- Trạm hiệu chỉnh và kiểm định: trạm TV Hà Nội (Q, H).
- Kết quả hiệu chỉnh và kiểm định: chỉ số Nash đạt 0.8 - 0.9.

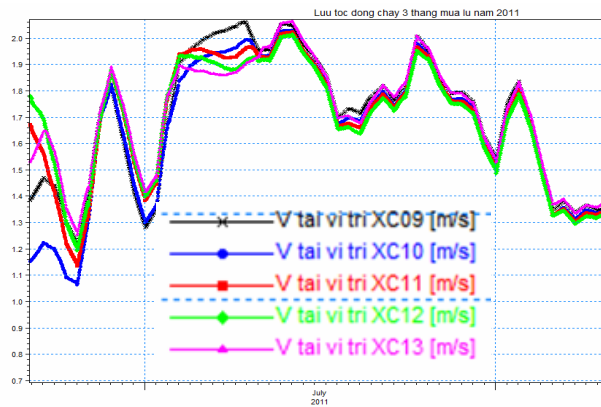
Hình 9. Lưu tốc dòng chảy lũ tại các vị trí mặt cắt ngang

Dòng chảy ở khu vực cửa vào sông Đuống nói chung và qua khu vực kè Xuân Canh nói riêng trong mùa kiệt vẫn khá lớn (biến đổi từ 0.3 - 1.1 m/s, trung bình đạt 0.5 - 0.9 m/s). Dòng chảy chủ lưu có lưu tốc đạt tới 0.7 - 0.9m/s, đặc biệt là tại vị trí ngay sau ngã ba lưu tốc đạt tới 1.3 m/s; khu vực gần sát bờ dòng chảy vẫn có giá trị lưu tốc lớn, đạt 0.6 - 0.7m/s. Trong mùa lũ, vận tốc trên sông Hồng chỉ đạt từ 1.0 - 1.2m/s thì lưu tốc trên đoạn cửa vào sông Đuống đạt tới 1.5 - 2.0m/s, trung bình đạt 1.6 - 1.8 m/s).

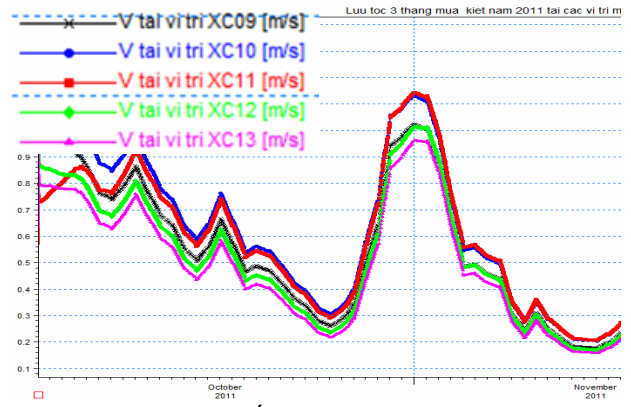
Hình 10. Lưu tốc dòng chảy kiệt tại các vị trí mặt cắt ngang

Dòng chảy tại mặt cắt khu vực đang bị sạt lở có giá trị lưu tốc đã vượt qua điều kiện có thể gây xói lòng dẫn $V_{\text{dòng chảy}} \gg V_{\text{không xói}}$, do đó gây xói lòng dẫn (dòng chảy gần bờ kè có giá trị lưu tốc lớn đạt tới 0.8 - 1.0 m/s ngay cả trong mùa kiệt, và còn lớn hơn về mùa lũ) và xói bờ sông trong những năm gần đây.
