VẬT LIỆU THÉP KẾT CẤU TRÊN CÁC CÔNG TRÌNH THỦY LỢI VIỆT NAM

TS. Nguyễn Đình Tân
Trường Đại học Thủy lợi

STRUCTURAL STEELS OF WATERWORKS IN VIET NAM

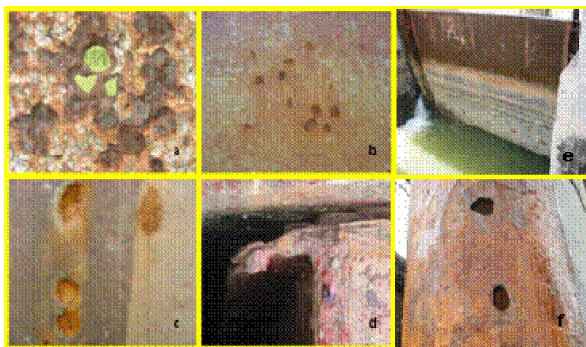
Hình 2. Các hình thức ăn mòn vật liệu thép cửa van: a) Ăn mòn không đều; b), c) Ăn mòn lỗ; d) Ăn mòn khe; e) Ăn mòn vùng triều; f) Ăn mòn mài mòn

Ăn mòn cửa van là quá trình ăn mòn không đều. Các kết cấu trong khe van hoặc dầm đáy đều bị ăn mòn nhiều hơn và sớm bị xuống cấp. Bản mặt của cửa van thường bị hư hỏng do ăn mòn không đều (hình 2a). Ăn mòn lỗ thường xảy ra trên bản mặt một số cửa van (hình 2b,c) Quá trình ăn mòn lỗ hình thành do quá trình cung cấp oxy không đồng đều, các khuyết tật sẵn có của vật liệu thép, các hư hỏng của lớp phủ bảo vệ, và còn chịu ảnh hưởng rất lớn của ion Cl⁻. Các ion Cl⁻ có khả năng đi qua các lớp sơn, gi vữa mới hình thành và thúc đẩy quá trình hoà tan kim loại. Do đặc điểm kết cấu công trình thủy lợi các dầm biên và dầm đáy của các cửa van thường được gắn cao su chắn nước và thường phải nằm trong khe van. Lượng oxy hoà tan trong nước vùng dầm biên, dầm đáy thường ít hơn so với vùng bản mặt, nên quá trình anốt của phản ứng ăn mòn cũng chủ yếu xảy ra ở đây (hình 2d). Sự thay đổi mực nước do thủy triều và do đóng mở cửa van làm cho cửa van lúc khô lúc ướt cũng ảnh hưởng trực tiếp đến ăn mòn(2e). Bên cạnh các dạng ăn mòn nêu trên, các kết cấu cửa van còn chịu ảnh hưởng của nhiều dạng ăn mòn khác như ăn mòn - mài mòn đối với các kết cấu tựa động như trục, bánh xe... (hình 2f).

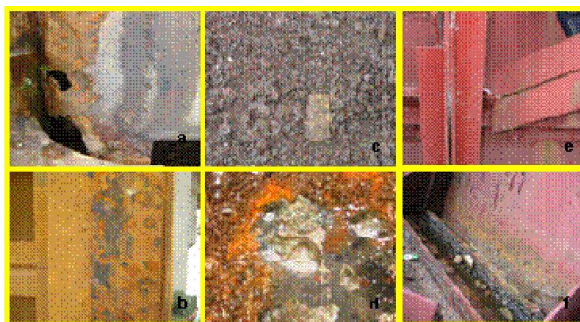
Hình 3. Các hình thức ăn mòn thép cửa van: a) Ăn mòn dòng chảy; b) Ăn mòn tiếp xúc c), d) Ăn mòn vi sinh; e) Kết cấu khe hẹp; f) Kết cấu đọng nước

Dòng chảy cũng là yếu tố thúc đẩy quá trình ăn mòn vì dòng chảy làm tăng thêm lượng oxy cho quá trình catốt của phản ứng điện hoá, đồng thời dòng chảy cũng gây ra sự bào mòn các sản phẩm ăn mòn có khả năng thụ động hoá trên bề

mặt thép (3a). Cửa van được chế tạo từ nhiều vật liệu khác nhau: Bản mặt, hệ dầm bằng thép CT38; thép khe van, nẹp cao su, bu lông bằng thép không gỉ. Các vật liệu này có điện thế rất khác nhau trong môi trường điện ly, do đó khi liên kết với nhau sẽ xảy ra quá trình ăn mòn tiếp xúc, và các vật liệu có điện thế thấp hơn sẽ bị ăn mòn (hình 3b).

Bên cạnh quá trình ăn mòn điện hoá, các cửa van công trình thuỷ lợi còn chịu ảnh hưởng trực tiếp của quá trình ăn mòn vi sinh. Một số dạng sinh vật như rong rêu hầu hà thường bám lên bề

mặt của kết cấu cửa van (3cd). Trong nhiều trường hợp thì kết cấu hàn, kết cấu không hợp lý là yếu tố thúc đẩy quá trình ăn mòn như kết cấu có khe hẹp(3e), kết cấu đọng nước của cửa van (3f).
