XÁC ĐỊNH NGUYÊN NHÂN LÀM TĂNG TỶ LỆ PHÂN LƯU SANG SÔNG ĐUỐNG VÀ CƠ CHẾ GÂY XÓI LỞ ĐƯỜNG BỜ TẠI KHU VỰC NGÃ BA ĐUỐNG - HỒNG

Từ khóa: ngã ba Đuống - Hồng, tỷ lệ phân lưu, xói lở, bồi lắng.

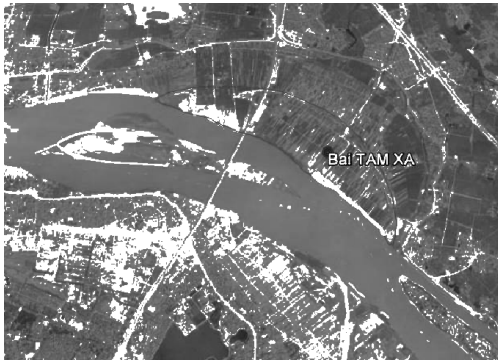
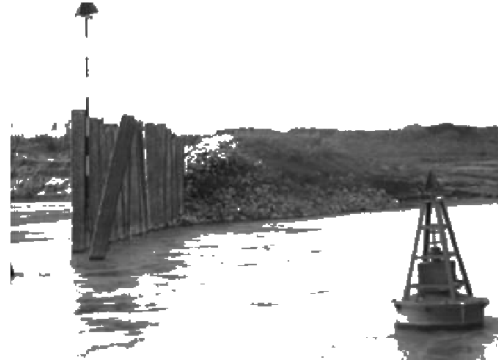
A

Hình 1. (A) Vị trí bãi Tầm Xá bên bờ Tả sông Hồng. (B) Hiện trạng hư hỏng tại mỏ hàn TX5 (Nguyễn Quang Cường, nnk 2014)

Liên quan đến sự xuống cấp, hư hỏng của hệ thống 15 mỏ hàn cọc (TX1 ÷ TX15) tại khu vực bãi bồi xã Vĩnh Ngọc và xã Tầm Xá, đã khiến dòng chủ lưu tại lạch trái trong khu vực đã áp sát vào đường bờ phía cuối bãi (Hình 1A, đường nét đậm) chưa được gia cố gây sạt lở thành vách thẳng đứng.

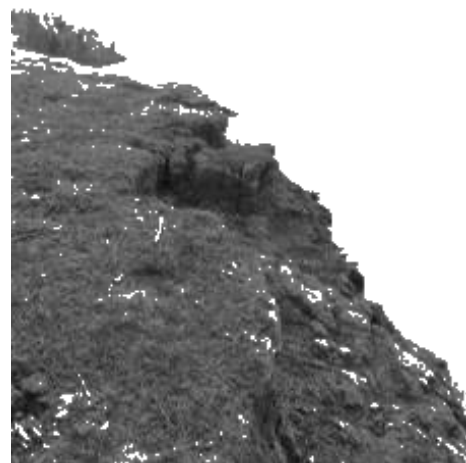
Hình 2. Sạt lở bờ tại khu vực đuôi bãi Tầm Xá (ảnh chụp 12/2014) (Nguyễn Quang Cường, nnk 2014)

Sạt lở bờ sông tại khu vực đuôi bãi Tầm Xá (Đông Anh, Hà Nội) diễn ra từ năm 2010 và xu hướng ngày càng trở nên gay gắt hơn với mức độ xói lở từ 2÷3m năm 2010 đã tăng lên 4÷5m năm 2014 (Hình 2).

- Để giữ ổn định được khu vực ngã ba Đuống – Hồng thì giải pháp cấp thiết ngay lúc này là giải quyết vấn đề xói lở đường bờ đang xảy ra tại khu vực bãi Tâm Xá. Nếu giải quyết được vấn đề này thì sẽ hạn chế đáng kể lượng bùn cát lắng đọng tại lòng chính sông Hồng (*khu vực ngã ba Đuống – Hồng*) mà đây là nguyên nhân chính nâng cao đáy lòng dẫn làm gia tăng tỷ lệ phân lưu từ sông Hồng sang sông Đuống.

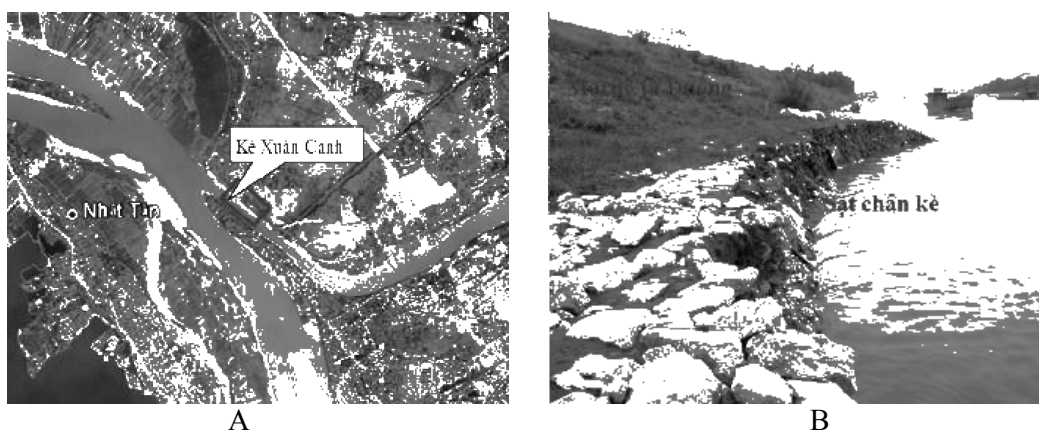
Trong những năm gần đây do tỷ lệ phân lưu vào sông Đuống ngày càng tăng, lòng sông đoạn cửa vào sông Đuống ngày càng bị xói sâu dẫn đến xuất hiện nhiều vị trí sạt lở mạnh. Một trong những vị trí trọng điểm hiện nay là khu vực kè Xuân Canh, đê Tả Đuống. Mùa kiệt năm 2012-2013 tại khu vực kè Xuân Canh, trên đoạn dài 40m kè mới được đầu tư xây dựng đã bị sạt hoàn toàn phần chân kè và mái kè, uy hiếp trực tiếp đến an toàn đê điều (Hình 3).

Hình 3. Đoạn kè Xuân Canh bờ tả sông Đuống bị sạt lở tháng 12/2012
(Nguyễn Thanh Hùng 2013)

Khu vực kè Xuân Canh: nằm ngay gần cửa vào sông Đuống từ sông Hồng. Lạch sâu áp sát bờ tả. Vị trí lạch sâu và đường mép bờ biến đổi ít. Khoảng cách từ lạch sâu đến đê dao động trong khoảng từ 30 - 70m. Năm 2012 sạt lở trên 1 đoạn dài 30m chỉ trong vòng một ngày đêm. Năm 2012 lòng sông hạ thấp so với năm 2004 khoảng 3 - 5m. Đặc biệt là tại vị trí hố xói ở kè Xuân Canh đã xói sâu xuống tới cao trình -18m.

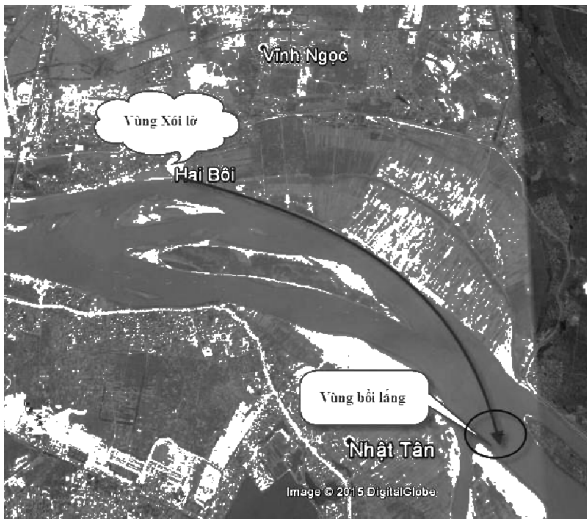
- **Giai đoạn 1 (2000-2010): Xói lở diễn ra trầm trọng tại khu vực phía Hải Bối - Tầm Xá.** Chiều dài sạt lở dọc theo bờ sông kéo dài trên 1km. Từ 2004 – 2010: tốc độ sạt lở bờ có phần giảm đi nhưng vẫn ở mức 2 - 3m/năm. Nguyên do là sau khi xây xong kè Phú Gia (1998 - 2000) dòng chủ lưu sông Hồng khi ra khỏi Chèm chuyển hướng sang bên tả phía Hải Bối.

Hiện tượng xói lở tại khu vực Tầm Xá đã mang một lượng lớn bùn cát theo dòng chảy rồi lắng đọng lại tại khu vực ngã ba Đuống – Hồng do khu vực này lòng sông Hồng mở rộng và vận tốc dòng chảy giảm xuống đột ngột.

Hình 4. Bùn cát di chuyển từ khu vực xói lở Hai Bới rồi lắng đọng tại khu vực ngã ba Đuống – Hồng

Theo thời gian, lượng bùn cát lắng đọng tại lòng chính sông Hồng khu vực ngã ba tăng lên đáng kể làm cho đáy sông Hồng tại khu vực này cũng nâng cao dẫn đến dòng chảy theo trục sông Hồng trở nên không thuận và bắt đầu hình thành nên sự gia tăng sự phân lưu vào sông Đuống.

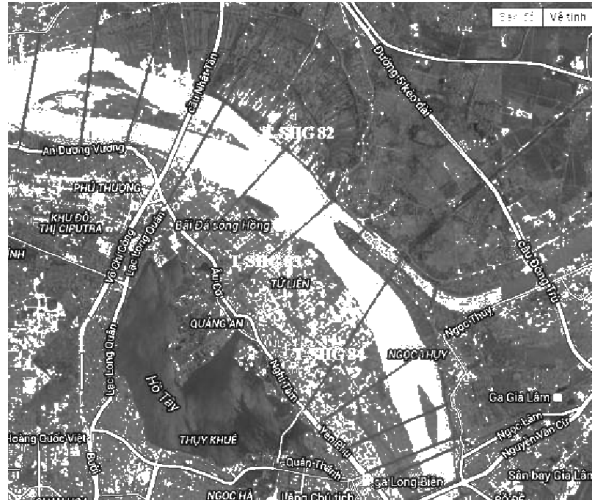
Hình 5. Vị trí các mặt cắt ngang sông Hồng được đo đạc khảo sát hàng năm

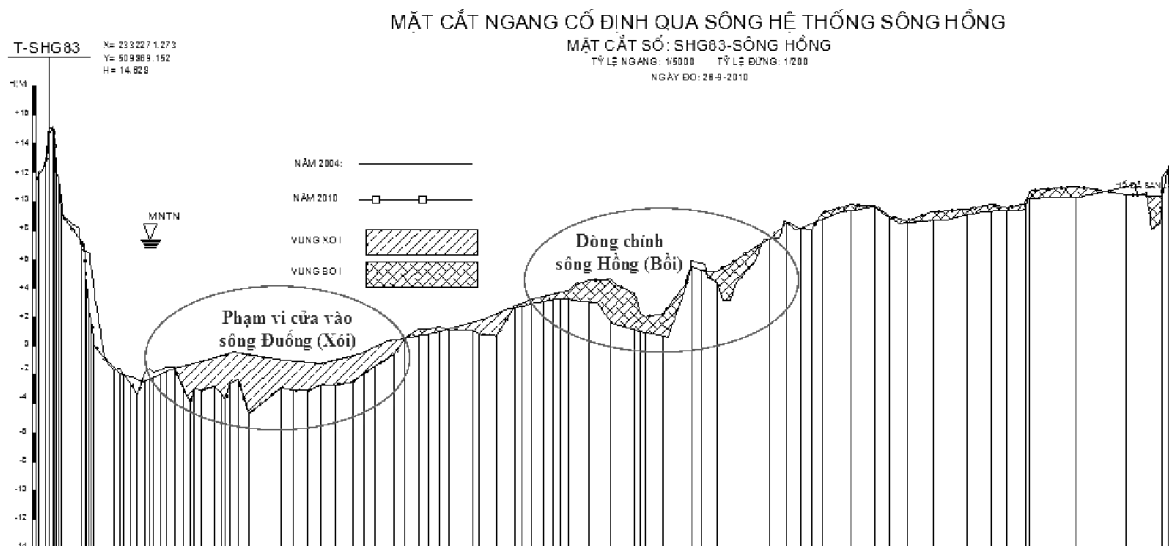
vào sông Đuống (mặt cắt T- SHG 83) cho thấy: Trong khoảng thời gian từ năm 2004-2010, mặt cắt có xu thế hạ thấp lòng dẫn (xói lòng) tại khu vực cửa vào sông Đuống và bồi lắng phạm vi rộng trên trục chính sông Hồng (Hình 6). Cũng theo kết quả khảo sát cho thấy, sự phán đoán về nguyên nhân gia tăng sự phân lưu vào sông Đuống do sự bồi lắng lòng chính sông Hồng là hoàn toàn chính xác và phù hợp với tài liệu thực tế.

Hình 6. Phạm vi bồi xói tại mặt cắt ngang sông Hồng (mặt cắt T- SHG 83) khu vực ngay trước cửa vào sông Đuống.

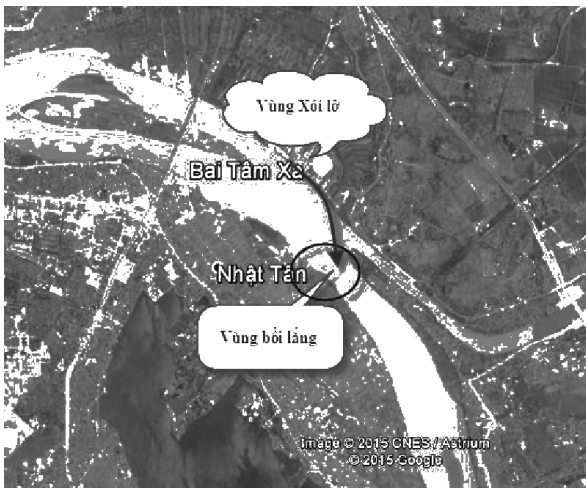
Với tốc độ sạt lở lớn, trên phạm vi rộng và diễn ra liên tiếp đã đẩy một lượng lớn bùn cát ra khỏi khu vực đường bờ này và tiếp tục làm bồi lắng lòng chính sông Hồng. Cứ thế tiếp tục theo thời gian, lòng chính sông Hồng tại khu vực ngã ba Đuống – Hồng liên tục được nâng lên (bồi lắng) dẫn đến sự gia tăng sự phân lưu vào sông Đuống ngày càng trở nên trầm trọng.

Hình 7. Bùn cát di chuyển từ khu vực xói lở Bãi Tầm Xá rồi lắng đọng tại khu vực ngã ba Đuống – Hồng

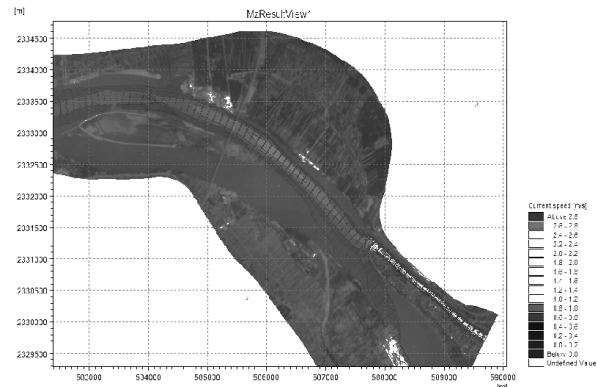
Hình ảnh về kết quả tính toán mô phỏng bằng mô hình MIKE 21C (Nguyễn Quang Cường, nnk 2014) về trường vận tốc đoạn sông nghiên cứu được thể hiện ở Hình 8 bên dưới.

Hình 8. Trường phân bố vận tốc dòng chảy trong miền tính toán (trận lũ điển hình năm 2003 - $Q_{max} = 8000 \text{ m}^3/\text{s}$)

Theo kết quả mô phỏng ở trên cho thấy dòng chảy có xu thế tiến thẳng vào dòng chảy áp sát khu vực kè Xuân Canh.

- Vận tốc trung bình của dòng chảy trong khu vực dòng chảy áp sát khu vực kè Xuân Canh tương đối lớn, vận tốc trung bình có giá trị từ 1,2÷1,5 m/s và có khi lên đến 2÷3,0 m/s (trận lũ điển hình năm 2003). Với vận tốc dòng chảy lớn như vậy thì khả năng đào xói lòng sông gây sạt lở, đặc biệt là ở phía bờ lôm (kè Xuân Canh) là điều không thể tránh khỏi.
