# Phương pháp điều tra khảo sát và đánh giá di sản kiến trúc thuộc địa Pháp và khả năng vận dụng cho các công trình kiến trúc xây dựng đầu thế kỷ XX tại Tiên Yên

Method of surveying and evaluating architectural heritage of French colonial period and ability to apply to the early 20th-century buildings in Tien Yen

Lê Duy Thanh

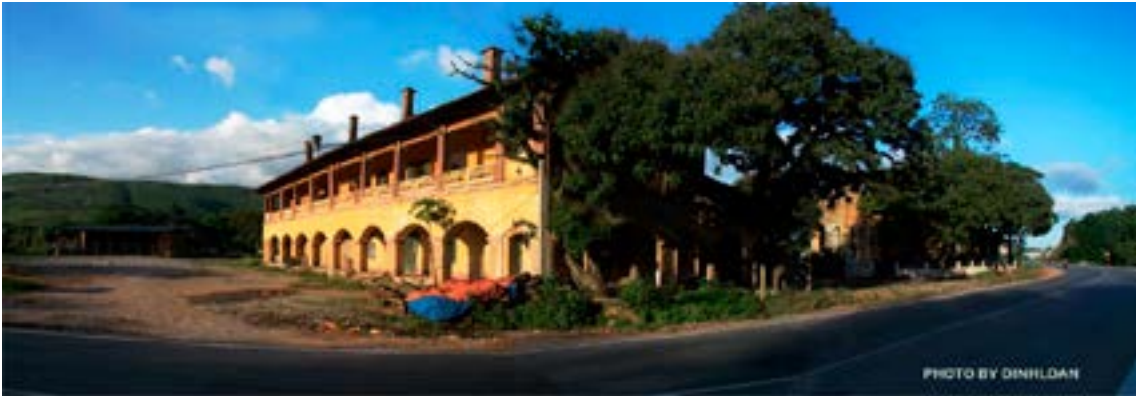
Hình 1.4. Một công trình thuộc địa Pháp tại Tiên Yên với đặc trưng phong cách kiến trúc địa phương Pháp

Nhìn chung các công trình này được xây dựng vào những năm 1900 với mục đích ban đầu chủ yếu là cho mục đích quân sự, tuy hầu hết được sử dụng với chức năng mới nhưng vẫn giữ những nét đặc trưng như: tường bao với hệ vòm cuốn, hệ cửa chớp, cửa sổ mái và ống khói với họa tiết trang trí công phu nổi bật trên hệ mái nhà bằng đá phiến đen rất dốc như những ngọn tháp cao... (Hình 1.4). Với hình thái kiến trúc trải dài theo thế đất và mái dốc, mật độ xây dựng rất hạn chế, điều này tạo nên cảnh quan hài hoà giữa công trình kiến trúc theo phong cách địa phương Pháp với cảnh quan núi đồi Tiên Yên.

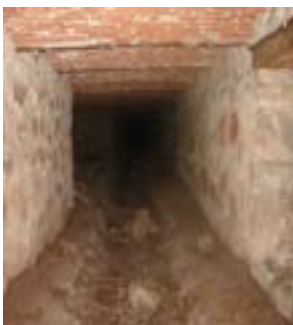
Hình 1.6. Tầng hầm một công trình thuộc địa tại Hà Nội

Giai đoạn đo vẽ khảo sát khoa học là cơ hội để tiếp cận tổng thể công trình. Yêu cầu đặt ra phải đo vẽ tất cả các bộ phận của công trình, từ tầng hầm tới tầng áp mái và mái, mặt đứng và không gian bên trong. Do vậy cần phải tìm lối vào hoặc lối tiếp cận tất cả các cấu trúc, đặc biệt quan trọng những cũng là khó khăn nhất là tầng hầm và mái (Hình 1.8). Hình 1.5 cho thấy hình ảnh một dãy nhà ở bệnh viện Đồn Cao với đặc trưng nền tầng trệt cao hơn sân khoảng gần 1m và thông qua các mẫu tương đương tại Hà Nội có thể phỏng đoán dưới nền các công trình này cũng có hệ thống hầm (Hình 1.6) (Hình 1.7).

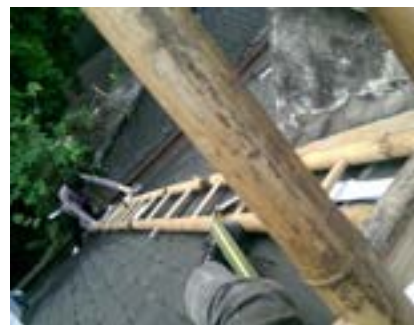
Hình 1.8. Tiếp cận mái một công trình thuộc địa tại Hà Nội

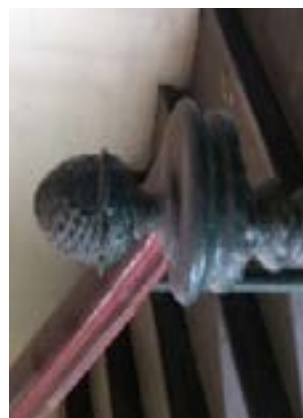
**Hình 1.11. Cấu trúc mái, Lò sưởi, cầu thang tại một công trình kiến trúc thuộc địa Pháp tại Hà Nội**

Ở bước này, tất cả các yếu tố phải được kiểm tra để xác minh tính nguyên gốc và tình trạng bảo tồn. Ngoài các thành phần chính thì các yếu tố nhỏ như lò sưởi, cầu thang gỗ, các cửa sổ mái, cửa chớp, cửa sổ và cửa ra vào phải được thống kê đầy đủ. Công việc này tiêu tốn nhiều thời gian nhưng sẽ đảm bảo sự tinh tế của công tác bảo tồn sau này (Hình 1.11).

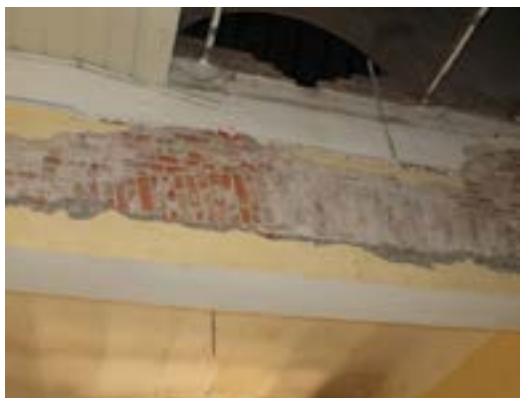
**Hình 1.13. Tìm hiểu các phần bị thay đổi trong cấu trúc trong quá trình sử dụng công trình**

Để xác định nguyên nhân của các dấu hiệu này cần thực hiện phương pháp thăm dò phá hủy một phần nhằm mục đích phơi bày cấu trúc chính và phân tích phạm vi của hư hại. Hình 1.12, Hình 1.13 và Hình 1.14 cho thấy ví dụ công việc loại bỏ lớp vữa bao phủ để xác định mức độ và nguyên nhân của các vết nứt. Với cấu trúc kết cấu giữa gạch xây và dầm kim loại, các công trình thuộc địa Pháp tại Tiên Yên có thể bị phá hủy bởi các nguyên nhân khác nhau:

- Sửa đổi cấu trúc chính mà không tính toán đến các phương án hỗ trợ kết cấu hoặc do thiếu kiến thức về đặc trưng xây dựng của công trình. (sửa đổi tường, khung cửa...). Hình 1.13 cho thấy ví dụ về việc những người sử dụng đã tự phá dỡ một bức tường chịu lực làm lệch cấu trúc chịu lực của công trình;

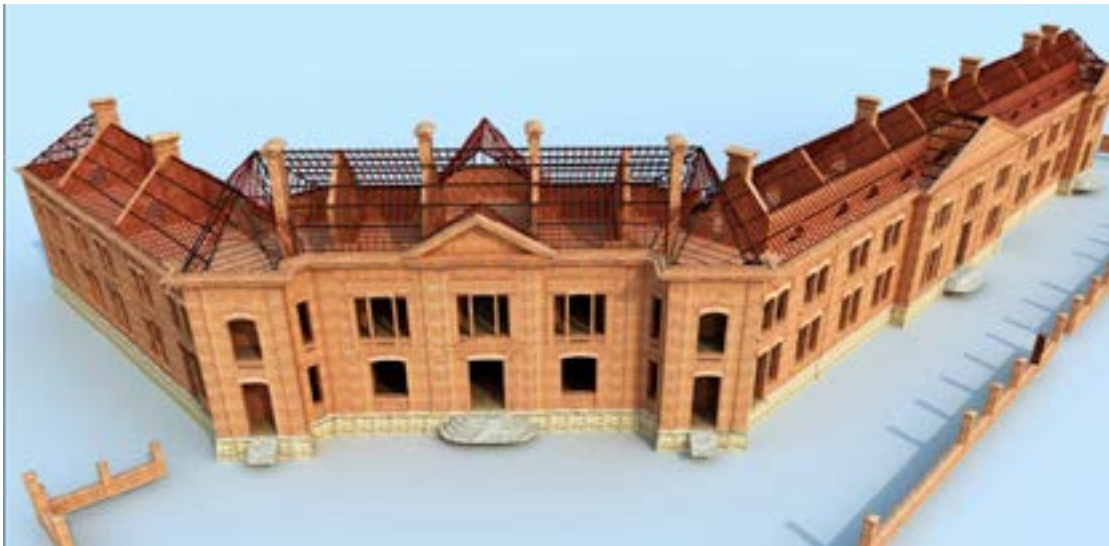
**Hình 1.15. Phục dựng cấu trúc xây dựng của một công trình kiến trúc thuộc địa Pháp thông qua mô hình 3D**

Với các công trình ở Tiên Yên cần nắm rõ các cấu trúc cấu thành công trình bao gồm: cấu trúc mái, trần, sàn, tường các tầng và nền móng. Thông qua giai đoạn này cũng để nắm rõ tất cả các sửa đổi, sửa chữa hoặc can thiệp được thực hiện theo thời gian sử dụng công trình. Các thông tin này cần được chuyển sang bản vẽ 3D. Hình 1.15 là ví dụ mô hình phân tích cấu trúc một công trình tại Hà Nội cho người xem thấy rõ các thành phần chính như nền đá, tường gạch, dầm kim loại và kết cấu mái mà không có bất kỳ chi tiết trang trí hoặc lớp bao che nào.
