# Nghiên cứu thực nghiệm hiệu quả gia cường dầm bê tông bị nứt bằng vật liệu tấm sợi các bon CFRP

# Experimental research on flexural strengthening efficiency of pre-cracked reinforced concrete beam using CFRP composite sheets

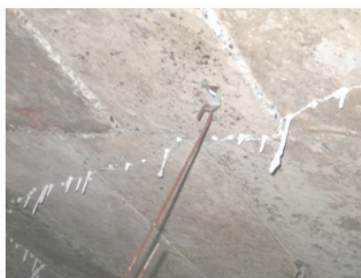
Hình 1. Hình ảnh hư hỏng trên kết cấu BTCT.

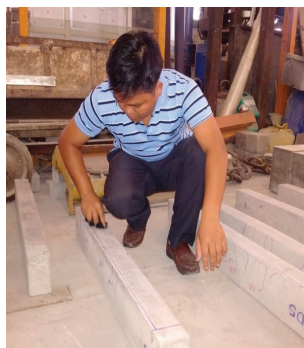
Hình 4 minh họa các mẫu thí nghiệm sau khi đã được gia cường bằng tấm CFRP. Sử dụng keo epoxy chuyên dụng để dán tấm composite lên bề mặt bê tông. Thời gian cần thiết để lớp keo epoxy đóng rắn là 48h sau khi dán. Trong công tác gia cường, việc chuẩn bị, làm phẳng bề mặt bê tông (hình 4A) đóng vai trò quan trọng, giúp đảm bảo độ bền liên kết giữa bê tông và tấm CFRP.

A- Vệ sinh, làm phẳng bề mặt mẫu trước khi dán gia cường.

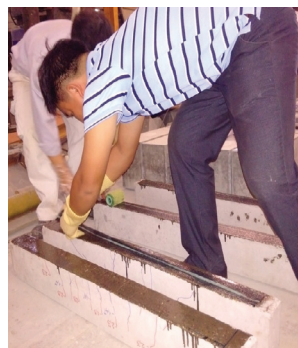
B- Thi công dán tấm CFRP.

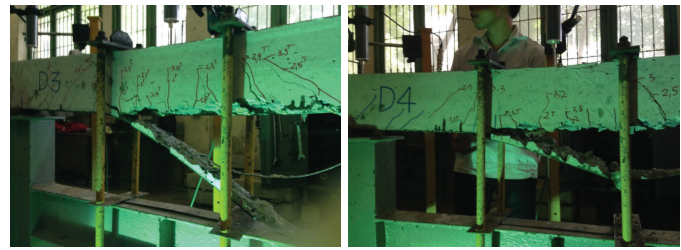
Hình 7 cho thấy sự phá hoại của các mẫu đầm được gia cường, với đầm chưa bị nứt và đầm bị nứt, cơ chế phá hoại đều do nứt vỡ lớp bê tông bề mặt gia cường dẫn đến bong tấm gia cường CFRP. Theo [1, 5], đây là một trong những cơ chế phá hoại điển hình của kết cấu BTCT được gia cường kháng uốn

**Hình 7.** Hình ảnh phá hủy mẫu đầm được gia cường bằng tấm CFRP.

bằng vật liệu tấm sợi composite. Khác với mẫu đầm không gia cường bị phá hoại dẻo (cốt thép chịu kéo bị chảy dẻo và bê tông vùng nén bị ép vỡ), sự phá hoại của 4 đầm BTCT được gia cường xảy ra khi cốt thép chịu kéo đã bị chảy dẻo nhưng bê tông vùng nén chưa bị ép vỡ. Tấm CFRP làm việc chịu kéo sau khi cốt thép chịu kéo đã bị chảy dẻo hạn chế sự phát triển của vết nứt trong kết cấu dẫn đến làm chậm sự phá hoại của bê tông vùng nén. Kết quả này cũng cho thấy, để tăng hiệu quả gia cường cần phải có biện pháp loại bỏ lớp bê tông kém chất lượng ở vùng bề mặt liên kết.
