## **ĐÁNH GIÁ MÔI TRƯỜNG CẢNH QUAN TẠI CÁC ĐIỂM DI TÍCH HUẾ THÔNG QUA KHẢO SÁT CHẤT LƯỢNG NƯỚC**

**Huỳnh Thị Anh Vân, Chế Hồng Hoa\***

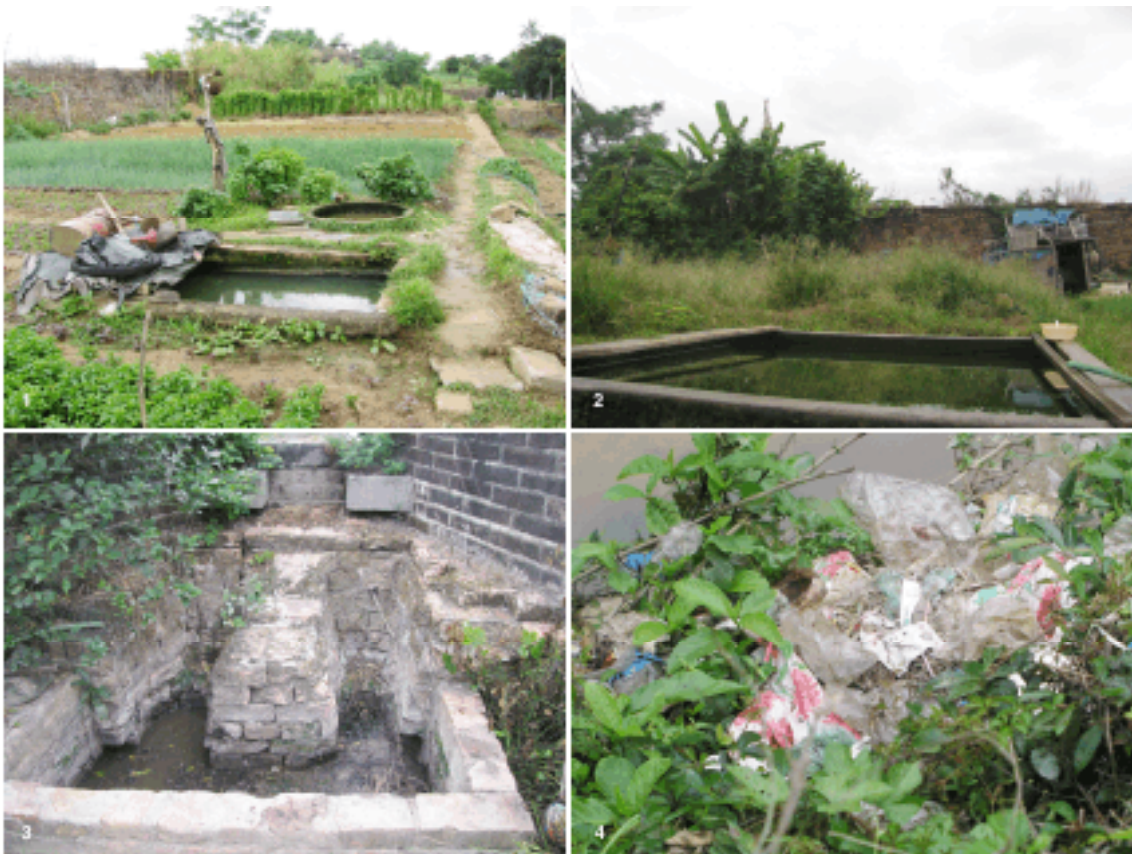
Bên cạnh đó, việc người dân đào giếng khoan và xây các bể chứa nước ngay trên phần thượng thành của Kinh Thành Huế để tưới cho các vườn rau tại khu vực này cũng sẽ có nguy cơ hủy hoại cấu trúc thành lũy của Kinh Thành, gây sạt lở và thậm chí sẽ tăng nguy cơ sụp đổ các đoạn tường thành trong mùa mưa bão.

Ảnh 1, 2. Các bể chứa nước tưới rau trên thượng thành khu vực Tây Thành Thủy Quan và khu vực phường Thuận Hòa; Ảnh 3. Một pháo nhân bị dùng làm hố chứa phân; Ảnh 4. Rác thải tràn lấp khe Châu Ê, trước mặt làng Khải Định.

Đối với những khu di sản có hoạt động du lịch phát triển mạnh như làng Khải Định, làng Minh Mạng, làng Tự Đức... môi trường sinh thái xung quanh di sản đang là vấn đề đáng quan ngại. Lượng rác thải từ khách tham quan và từ các hoạt động dịch vụ tại các khu vực dân cư quanh các điểm di sản này đều chưa được xử lý theo đúng quy trình (không có thùng đựng rác, không có đơn vị đi thu gom rác). Đặc biệt, rác thải tại làng Khải Định được tập trung và đổ trực tiếp xuống mình đường của làng là khe Châu Ê.

- Bổ sung khu vực Tây Thành Thủy Quan và Đông Thành Thủy Quan vào dự án chỉnh trang Ngự Hà.
- Lập dự án di dời khu dân cư sống trong khu vực Phòng Lộ và Hộ Thành Hào ở phía đông Kinh Thành (thuộc địa bàn phường Phú Bình).
- Làm việc với chính quyền các địa phương có di sản ở ngoài phạm vi thành phố Huế để họ tiến hành việc thu gom và xử lý rác thải.
- Có phương án kiểm soát việc đào giếng khoan và xây bể chứa nước trên thượng thành, lập kế hoạch tiến tới nghiêm cấm hoạt động này để đảm bảo an toàn và duy trì tính chân xác của di sản.
