## **QUẦN THỂ DI TÍCH HUẾ VỚI TÁC ĐỘNG CỦA BIẾN ĐỔI KHÍ HẬU**

**Huỳnh Thị Anh Vân\***

### THE COMPLEX OF HUÉ MONUMENTS UNDER THE IMPACT OF CLIMATE CHANGE

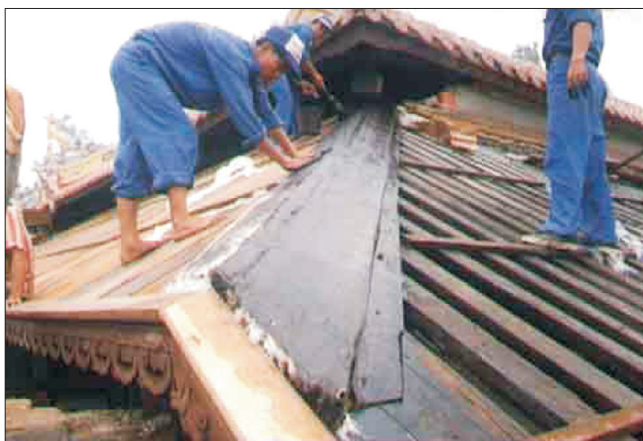
Trùng tu mái cung Diên Thọ (Đại Nội, Huế).

Đi đôi với việc bảo quản cấp thiết, nhiều công trình di tích và cơ sở hạ tầng đã được tu bổ từng phần và tu bổ hoàn nguyên. Nhiều công trình tiêu biểu đã được bảo quản, tu bổ và phục hồi như: khu vực Đại Nội (Ngọ Môn, điện Thái Hòa, Hiển Lâm Các, cụm di tích Thế Miếu, cụm di tích cung Diên Thọ, Duyệt Thị Đường, cung Trường Sanh, hệ thống trường lang); lăng Gia Long (Mình Thành Điện, bi đình, tam quan...); lăng Minh Mạng (Mình Lâu, điện Sùng Ân, Hữu Tùng Tự, Hiển Đức Môn, bi đình...); lăng Tự Đức (điện Hòa Khiêm, Minh Khiêm Đường, Ôn Khiêm Điện, cổng và bình phong khu mộ vua...); lăng Khải Định (Thiên Định Cung, bi đình...); chùa Thiên Mụ; cung An Định; các cổng của Kinh Thành; đàn Nam Giao; đàn Xã Tắc... Các dự án trùng tu di tích đều được tiến hành dựa trên những kết quả nghiên cứu tài liệu, hồ sơ khoa học và kết quả thám sát khảo cổ (nếu có) để đệ trình các cấp có thẩm quyền phê duyệt trước khi tiến hành tu bổ.

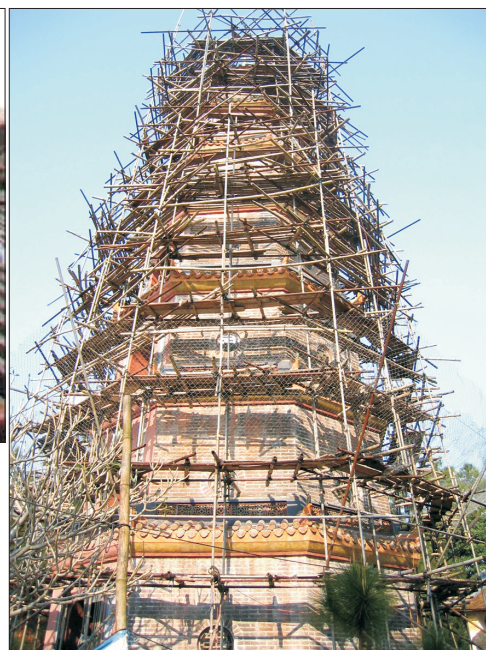
Trùng tu tháp Phước Duyên  
(Chùa Thiên Mụ).

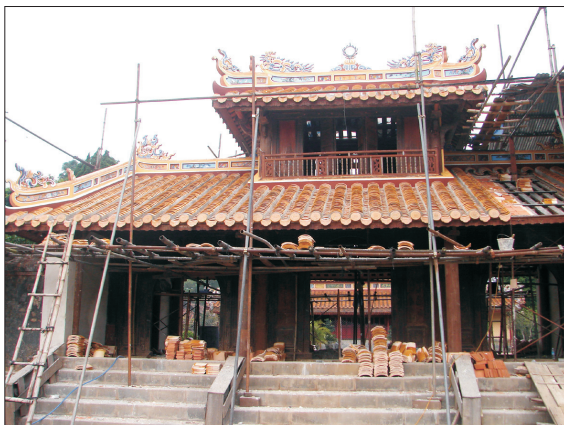
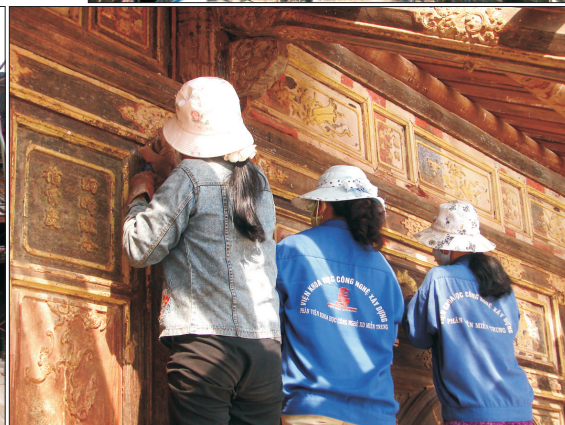
Trùng tu Hiển Đức Môn (Lăng Minh Mạng).
