PHÂN TÍCH MỘT SỐ ĐẶC ĐIỂM HÌNH THÀNH LŨ QUÉT TẠI XÃ CHÀ TỎ, HUYỆN NẬM PỒ, TỈNH ĐIỆN BIÊN THÁNG 7/2023

Lê Văn Thìn

Phòng Thí nghiệm trọng điểm Quốc gia về Động lực học sông biển

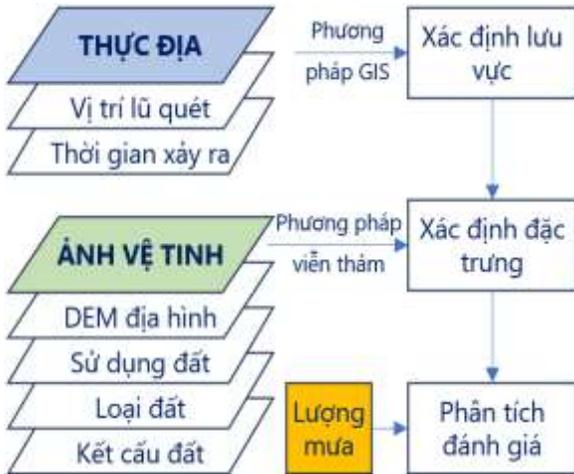
Hình 2: Quy trình nghiên cứu, đánh giá đặc điểm hình thành lũ quét

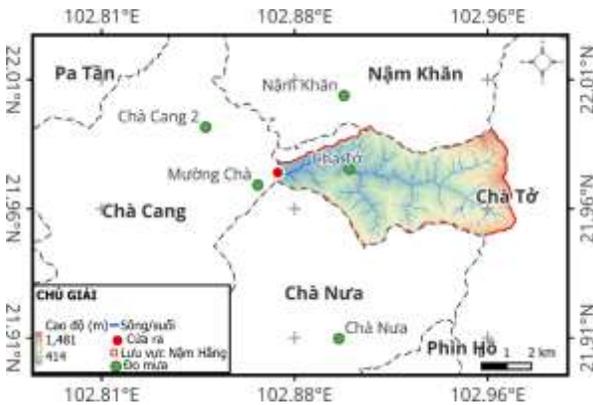
Hình 3: Lưu vực suối Nậm Hàng và khu vực xảy ra lũ

Lưu vực suối Nậm Hàng chảy qua địa bàn xã Chà Tở có diện tích khoảng 30km² nằm lọt hoàn toàn trong xã Chà Tở, điểm cửa ra có tọa độ (21.9738467°, 102.8734094°) theo hệ tọa độ WGS 84 (EPSG:4326). Thời gian xảy ra lũ quét vào rạng sáng ngày 15/7/2023 quét qua trung tâm xã Chà Tở (gần phía cửa của lưu vực).

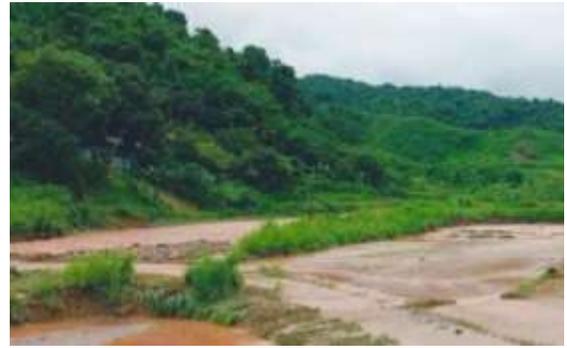
Hình 4: Vị trí xảy ra lũ quét

Bề rộng của lòng dẫn tại vị trí xảy ra lũ quét khoảng gần 25m (đoạn qua các ao cá – tràn bờ), bề rộng lòng suối là khoảng 8m, mực nước vượt bờ tràn vào các ao cá khoảng 20-30cm và có chiều sâu bình quân ở lòng suối khoảng 2,0m

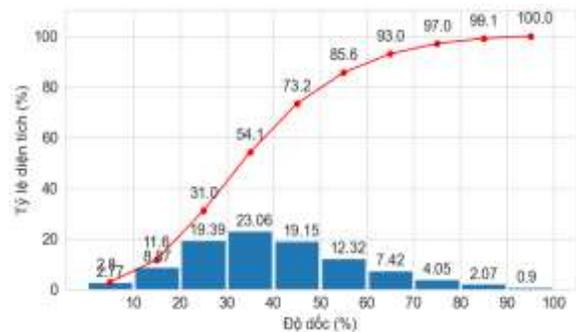
Địa hình đồi núi là một trong các yếu tố chính gây ra hiện tượng lũ quét mà nhân tố chính tác động đến là độ dốc, các lưu vực có độ dốc lớn làm giảm thời gian tập trung dòng chảy, tăng lưu lượng đỉnh lũ, độ dốc bình quân ở trên lưu vực Nậm Hàng là 40,75%, phổ biến ở từ 30÷40%, trong đó, từ 30÷70% chiếm tới 62% (là nhóm có độ dốc cao), trên 70% chiếm 7% (nhóm ở độ dốc đặc biệt cao).

Hình 5: Phân bố độ dốc lưu vực suối Nậm Hàng

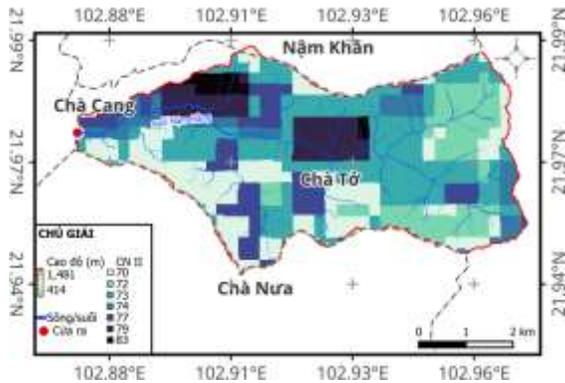
Chỉ số Curver Number (CN) là chỉ số kết hợp giữa loại đất và sử dụng phủ trên lưu vực, chỉ số CN càng thấp thể hiện khả năng hấp thụ mưa lớn, tiềm năng trữ nước của lưu vực lớn và ngược lại. Trên lưu vực suối Nậm Hàng, chỉ số CN bình quân (lưu vực ở điều kiện độ ẩm

kỳ trước trung bình) là 73,5 (đối với lưu vực có thảm phủ rất tốt, chỉ số này thường dưới 70 và đối với khu vực đô thị, chỉ số này thường trên 75).

Hình 6: Bản đồ CN II lưu vực

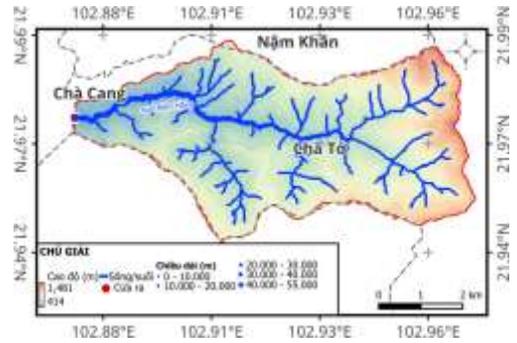
Chiều dài dòng chảy được xét là tổng chiều dài tích lũy của các nhánh sông đổ ra điểm cửa ra của lưu vực. Lưu vực Nậm Hạng có chiều dài dòng chảy là 55km.

Hình 7: Chiều dài dòng chảy

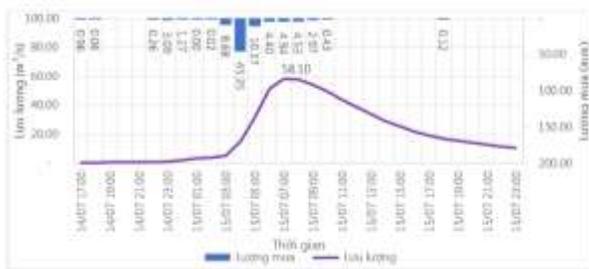
Để xác định được lưu lượng tại cửa ra lưu vực suối Nậm Hàng, nghiên cứu sử dụng phương pháp SCS-CN để xác định. Do trên lưu vực và phụ cận không có trạm quan trắc mực nước/lưu lượng, hệ số điều chỉnh K_t và K_p sẽ được áp dụng tương tự lưu vực Nà Hừ (thuộc xã Bum Nưa, huyện Mường Tè, tỉnh Lai Châu). Trong đó, K_t là hệ số điều chỉnh về thời gian tập trung dòng chảy và K_p là hệ số điều chỉnh về lưu lượng đỉnh lũ. Lượng mưa được nội suy theo raster và tổng hợp bình quân lưu vực suối Nậm Hàng theo giờ. Kết quả tính toán lưu lượng trận lũ rạng sáng ngày 15/7 tại cửa ra lưu vực thể hiện như Hình 8.

Hình 8: Kết quả mô phỏng thủy văn trận lũ ngày 15/7/2023 trên suối Nậm Hàng

Kết quả mô phỏng dòng chảy lũ ở hình 8 cho thấy, mô đun đỉnh lũ của lưu vực suối Nậm Hàng $I = Q/A = 58,10/30 = 1,93 \text{ m}^3/(\text{s.km}^2)$ là một giá trị khá cao và quy mô trận lũ được địa phương đánh giá là tương đối lớn.
