BƯỚC ĐẦU ĐỀ XUẤT GIẢI PHÁP THỦY LỢI - LÂM NGHIỆP KẾT HỢP NHẪM PHỤC HỒI RỪNG NGẬP MẶN TRONG ĐÀM NUÔI TRỒNG THỦY SẢN. TRƯỜNG HỢP NGHIÊN CỨU ĐIỂN HÌNH TẠI KHU VỰC XÃ ĐÔNG HOÀNG, HUYỆN TIỀN HẢI, TỈNH THÁI BÌNH

Tóm tắt: Nghiên cứu được thực hiện tại đầm nuôi trồng thủy sản xã Đông Hoàng, huyện Tiền Hải, tỉnh Thái Bình thuộc Khu Dự trữ sinh quyển đất ngập nước ven biển liên tỉnh châu thổ sông Hồng. Kết quả nghiên cứu cho thấy trong giai đoạn những năm 2000 trở về trước diện tích rừng ngập mặn (RNM) tại đây bị suy giảm do chủ yếu là chuyển đổi mục đích sang nuôi trồng thủy sản (NTTS) với diện tích trên 150 ha. Trạng thái rừng ngập mặn trước đây hàng trăm ha RNM, với thành phần loài cây ngập mặn chủ yếu: Trang (*Kandelia obovata*), Bần chua (*Sonneratia caseolaris*), Mắm biển (*Avicennia marina*), Sú (*Aegiceras corniculatum*)... đã tạo ra cấu trúc RNM đa tầng tán, đa tác dụng. Hiện nay, khu vực nghiên cứu chủ yếu là mặt nước, không còn tồn tại cây ngập mặn, xung quanh bờ đầm có phân bố một số cây thân thảo, cây bụi sinh trưởng kém. Việc khôi phục lại hệ sinh thái RNM tại những khu vực có điều kiện lập địa khó khăn một cách ổn định, bền vững là một thách thức lớn và nhiều khó khăn. Bài bá

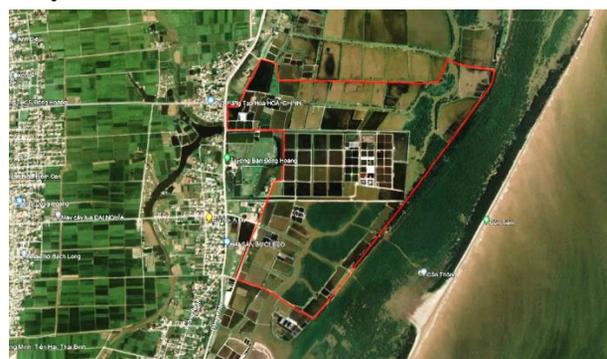
Hình 1: Hiện trạng NTTS tại xã Đông Hoàng huyện Tiền Hải, tỉnh Thái Bình

(Chú thích: Vùng NTTS thuộc xã Đông Hoàng vùng khoanh đỏ)

Kết quả điều tra khảo sát cho thấy hầu hết diện tích xã Đông Hoàng được chuyển đổi sang mục đích khoanh nuôi tạo các đầm, ao nuôi trồng thủy sản lớn nhỏ (hình 1), diện tích và thành phần loài cây ngập mặn còn lại trong khu vực nuôi trồng thủy sản còn khá thưa thớt, không bắt gặp các nhóm cây ngập mặn thực thụ, chỉ bắt gặp một số nhóm cây tham gia ngập mặn tiêu biểu thuộc các họ như Ráng, Phi lao, Ô rô, Rau đắng đất, Dền, Chua me, Dứa dại, Lạc tiên, Diệp hạ châu, Cà, Cúc... (hình 2) chúng cũng có vai trò cố định, be quanh bờ đầm, ao [12].

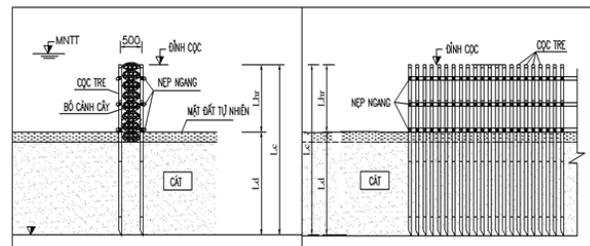
Hình 5: Sơ đồ hàng rào tre tăng cường ổn định bờ bao

Sử dụng kỹ thuật tính toán ổn định bờ, tạo cơ, bậc bằng hàng rào tre để tăng cường ổn định bờ và tạo không gian cho phục hồi RNM khu vực nuôi trồng thủy sản. Với quy mô hàng rào tạo cơ tăng cường ổn định dự kiến dài 600m, số lượng cọc 6 cọc/1 m dài, 2 hàng cọc, mỗi cọc dài 3m; khoảng cách giữa hai hàng cọc là 0,5 m, lấp nhét bằng bó cành cây.

Do khu vực xây dựng mô hình nằm trong đầm nuôi trồng thủy sản, ít chịu tác động của sóng, dòng chảy, trong khi đó, nhiệm vụ của hàng rào tre là gia cố bờ bao, nên chiều sâu đóng cọc lựa chọn là 2,0m và chiều cao hàng rào là 1,0m. Như vậy, các thông số hàng rào bao gồm: Cao trình đỉnh cọc: +1,3m, chiều cao hàng rào: 1,0m, chiều sâu đóng cọc: 2,0 m. Bờ bao cần phải đảm bảo các yêu cầu về ổn định, chống thấm tốt, thuận tiện cho công tác quản lý chăm sóc, kinh phí rẻ, dễ thi công sửa chữa, tận dụng vật liệu địa phương, tận dụng các công trình có sẵn.

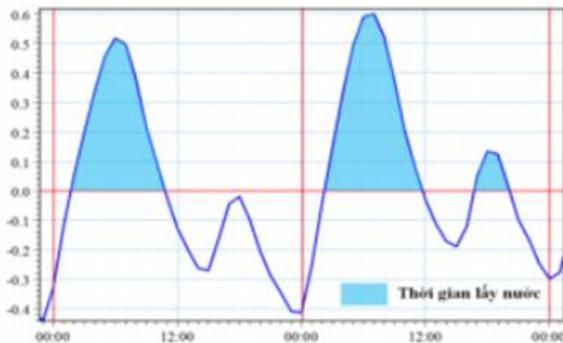
Hình 6: Sơ họa thời gian lấy nước cho mô hình

Quy mô công lấy, thoát nước kết hợp: Thời gian lấy nước tùy thuộc vào từng vị trí khu vực (mức nước thủy triều khác nhau) loại hình lấy nước, chất lượng nguồn nước (độ mặn, chất lượng) và thực tế thời gian lấy nước. Thời gian lấy nước sẽ tỷ lệ nghịch với hệ số cấp nước (quy mô công trình cấp nước), có thể lấy nước vào thời gian đỉnh triều. Để lấy được nước có chất lượng tốt, hiện nay người ta lấy nước vào thời điểm đỉnh triều trong ngày và vào thời kỳ triều cường (giữa hoặc cuối tháng âm lịch). Căn cứ vào biên độ triều, độ mặn từ nguồn nước cấp và độ mặn yêu cầu của đối tượng thủy sản, căn cứ chất lượng nước, căn cứ khả năng tự chảy (nếu cấp tự chảy) và tùy theo từng vị trí, từng vùng mà thời điểm bắt đầu lấy nước sẽ khác nhau.
