# KẾT QUẢ THÍ NGHIỆM XÁC ĐỊNH NGUYÊN NHÂN NÚT THÂN ĐÊ SÔNG KHU VỰC ĐỒNG BẰNG SÔNG HỒNG DO SỰ BIẾN ĐỔI ĐỘ ẨM ĐẤT ĐẮP ĐÊ THEO CHU KỲ KHÔ - ƯỚT

**Tóm tắt:** Trong hơn một thập kỷ trở lại đây, hiện tượng lún nứt mặt đê kết hợp làm đường giao thông đã trở nên phổ biến. Ở Việt Nam cũng đã có một số nghiên cứu nhằm giải thích cơ chế, từ đó phân tích nguyên nhân. Tuy nhiên, do các nghiên cứu này chỉ trong một vị trí cụ thể, nên các kết quả chỉ nêu được nguyên nhân, chưa chỉ ra cơ chế hình thành và mối quan hệ giữa các yếu tố gây ra lún nứt. Kết quả nghiên cứu này cho thấy, hiện tượng ướt-khô theo mùa của đất đắp đê có hàm lượng hạt sét, hạt bụi cao là nguyên nhân hình thành vết nứt ban đầu. Những tác động cụ thể khác tại từng vị trí xây dựng công trình như nền đất yếu, tải trọng vượt tải, biện pháp thi công v.v... là những yếu tố thúc đẩy lún nứt phát triển trên bề mặt kết hợp đường giao thông. Thông qua các thí nghiệm trong phòng, nghiên cứu này đã chỉ ra nguyên nhân gây nứt thân đê sông khu vực ĐBSH do sự biến đổi độ ẩm thân đê theo điều kiện tự nhiên của khu vực.

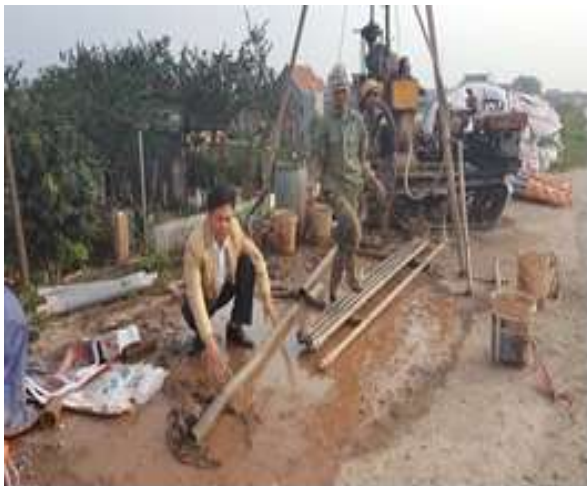
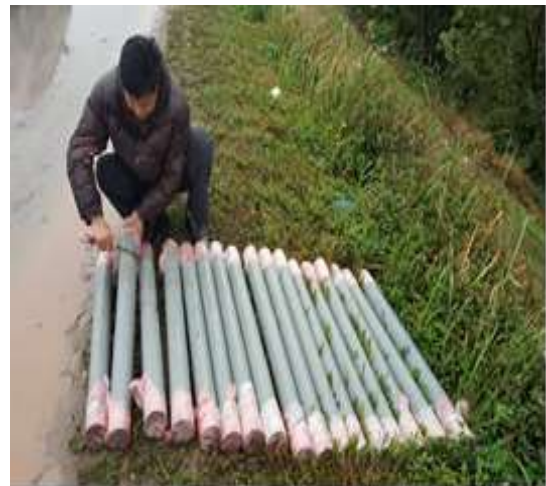
Hình 4: Công tác khoan và lấy mẫu tại hiện trường

Vị trí khoan lấy mẫu thực hiện thí nghiệm: Với các đặc điểm của đê tả Hồng - Hưng Yên được nâng cấp, mở rộng kết hợp giao thông, thân đê đắp bằng vật liệu có hàm lượng hạt sét, hạt bụi cao. Tác giả đã lựa chọn và tiến hành khoan khảo sát tại vị trí K81+813 và K84+005, mỗi vị trí 3 hố khoan tại đỉnh đê và thượng - hạ lưu đê.

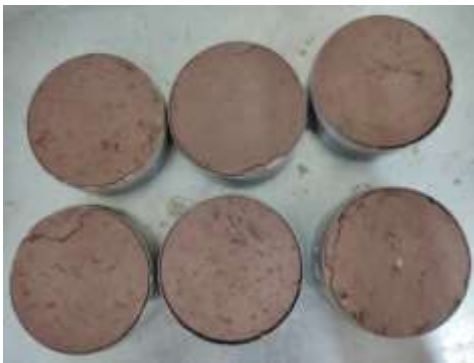
Hình 6: Mẫu đất thí nghiệm bị nứt, co ngót

Bước 3: Đặt mẫu đất vào tủ sấy được thiết lập ở nhiệt độ không đổi 30°C. Sau đó cân khối lượng đất sau các bước thời gian tiếp tục là 1 giờ để xác định độ ẩm của đất. Đồng thời sử dụng phương pháp bọc Paraffin, cân mẫu đất trong nước (cân thủy tĩnh) để xác định thể tích của mẫu đất.

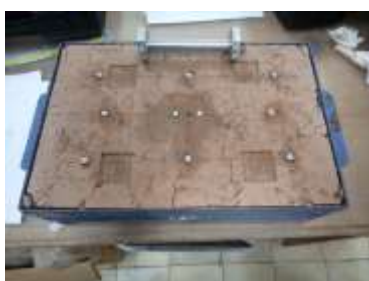
Hình 12: Bố trí các cục đo trên mẫu

- Bước 4: Sử dụng hệ cọc định vị bố trí theo hình hoa mai với khoảng cách 10 cm, có gắn cục để cố định với thiết bị đo biến dạng để thực hiện công việc đo biến dạng.

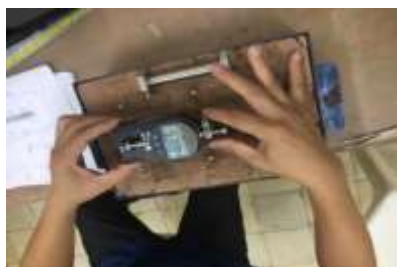
Hình 14: Thực hiện đo khe nứt và biến dạng của mẫu bằng thước đo (Dimex)

- Bước 8: Đo kích thước vết nứt bằng kính đo khe nứt.

- Bước 9: Đo kích thước biến dạng của mẫu

Kính đo khe nứt là một ống kính gồm hệ thống thấu kính có gắn thước đo ( $0 \div 4\text{mm}$ ) phía trong có độ phóng đại 40 lần, giá trị đọc tối thiểu là 0.01mm. Thước trong kính lấy đơn vị 10 vạch là 0,2 mm. Trình tự và kỹ thuật đo:

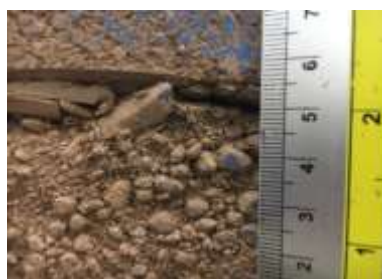
Hình 15: Vết nứt phát triển và co ngót của mẫu

Trong quá trình thí nghiệm sấy mẫu đất trong tủ sấy và đo đạc các số liệu của mẫu, nhận thấy diễn biến của mẫu đất rất phức tạp. Từ những giờ sấy đầu tiên khi có sự thay đổi độ ẩm của mẫu, thì trên bề mặt mẫu đã hình thành các vết nứt sơ cấp trong phạm vi mẫu đất, vết nứt dọc và ngang mẫu, đồng thời các vết nứt xuất hiện trên các mép biên có xu thế nứt tách phần đất và hộp mẫu.

Tiếp tục sấy mẫu đất, cho tới khi kết thúc thí nghiệm. Nhận xét diễn biến của mẫu quá trình sấy và đo đạc như sau: Mẫu đất có xu thế biến dạng co lại so với khuôn mẫu. Các vết nứt phát triển so với ban đầu cả về chiều rộng và chiều dài. Khe nứt tại các mép biên giữa đất và khuôn phát triển mạnh nhất tách rời hoàn toàn giữa đất và khuôn. Có xuất hiện vết nứt thứ cấp, nhưng số lượng ít.
