## PHÂN TÍCH, XÁC ĐỊNH NGUYÊN NHÂN GÂY SẠT LỞ BỜ CÒN PHÚ ĐA, HUYỆN CHỢ LÁCH, TỈNH BẾN TRE

*Viện Kỹ thuật Biển*

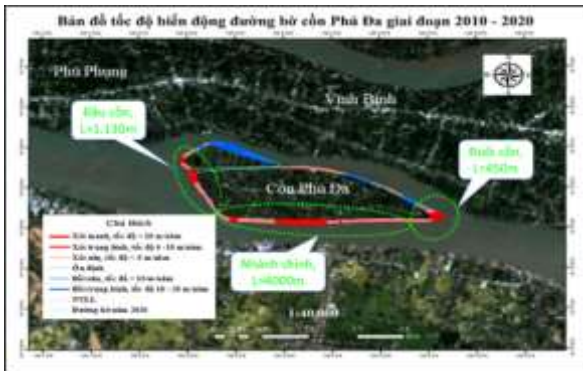
Hình 2: Phạm vi sạt lở cồn Phú Đa [14]

Kết quả điều tra hiện trạng toàn bộ phạm vi cồn Phú Đa kết hợp ứng dụng viễn thám và GIS [14] đã xác định phạm vi sạt lở là 1.130m ở đầu cồn, 450m đuôi cồn và 4.000m bờ cồn nhánh chính (xem Hình 2).

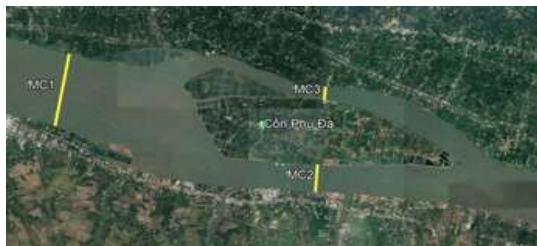
Hình 7: Vị trí mặt cắt trích lưu lượng

Trích lưu lượng vào mùa khô và mùa mưa tại 3 mặt cắt như Hình 7. Khoảng 80% lưu lượng qua mặt cắt 1 (MC1) đổ về nhánh phải (MC2) và 20% qua nhánh trái (MC3), tỉ lệ này hầu như ít thay đổi theo mùa (xem Hình 8).

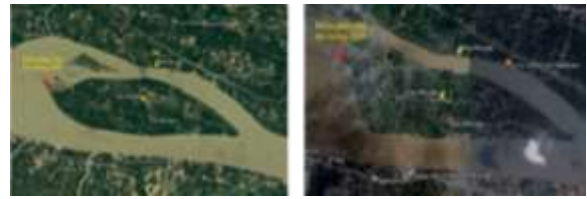
Hình 9: Vị trí điểm phân lưu đầu cồn Phú Đa năm 2008 và năm 2020

Nghiên cứu [11] đã chỉ ra thời điểm tháng 6/2008, tỷ lệ phân chia lưu lượng nhánh chính và nhánh phụ KVNC là 64-36. Tuy nhiên, đến tháng 9/2020, theo nghiên cứu [3], [18] thì tỷ lệ này đã thay đổi rõ rệt là 80-20, dòng chủ lưu lệch về nhánh chính (xem Hình 9).

Sự hình thành và phát triển của cồn nhỏ (cồn Phú Bình) thuộc phạm vi đầu nhánh phụ và sự tác động liên tục của dòng chảy với vận tốc lớn đến đầu cồn làm ảnh hưởng tới cơ chế sạt lở và hình thành hố xói cục bộ trong phạm vi này. Theo thời gian, hình dạng đầu cồn thay đổi và điều hướng dòng chủ lưu chuyển dần sang nhánh chính làm tăng bề rộng và lưu lượng dòng chính. Mặt khác, tại nhánh chính, dòng chảy khá mạnh kết hợp với địa chất yếu gây ra sạt lở bờ.

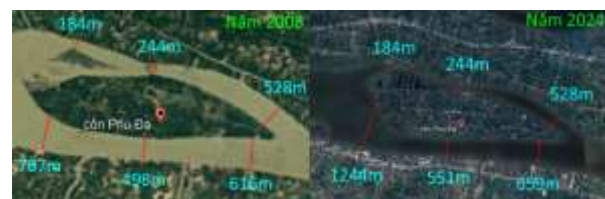
Hình 10: Vị trí mặt cắt đo bề rộng nhánh sông

Chiều rộng nhánh chính có xu hướng tăng theo thời gian, nhánh phụ hầu như không thay đổi [18]. Theo hướng từ thượng nguồn xuống hạ nguồn, trích so sánh số liệu tại 3 mặt cắt cố định ở mỗi nhánh sông. Năm 2008, độ rộng nhánh chính lần lượt là 767m, 498m, 616m, năm 2024 lần lượt là 1244m, 551m, 659m (Hình 10). Từ năm 2008 đến năm 2024, chiều rộng nhánh chính tăng 477m, 53m, 43m.
