## GIẢI PHÁP CÔNG TRÌNH BẢO VỆ BỜ BIỂN TỈNH BÌNH THUẬN

Lê Thị Phương Thanh, Nguyễn Đức Vượng, Lê Mạnh Hùng

Viện Khoa học Thủy lợi miền Nam

**Tóm tắt:** Bờ biển Bình Thuận đang đối mặt với nguy cơ xói lở nghiêm trọng do tác động của nhiều yếu tố, trong đó có các hoạt động xây dựng quy mô lớn. Nghiên cứu này nhằm phân tích chi tiết các quá trình gây xói lở và đề xuất các giải pháp kỹ thuật phù hợp để bảo vệ bờ biển, nhằm đảm bảo sự cân bằng giữa phát triển kinh tế và bảo vệ môi trường.

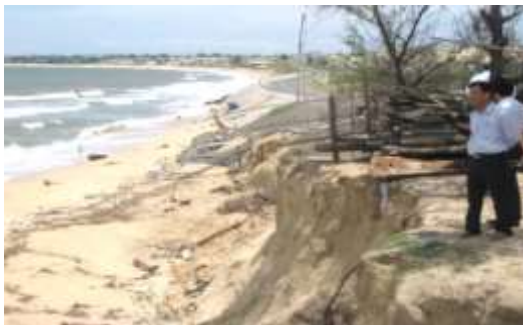
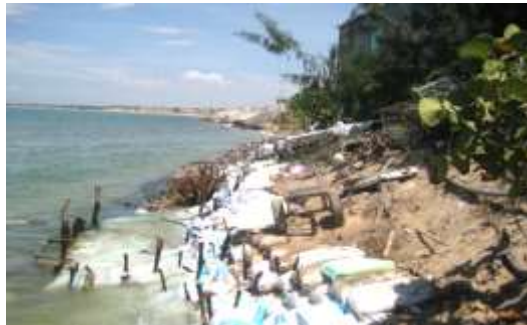
Hình 5: Sạt lở bờ biển Bình Thuận do triều cường cùng sóng lớn, nước dâng do bão (hình bên trái), và giải pháp bảo vệ bằng bao cát (hình bên phải)

Trường hợp các đoạn bờ biển có bậc thềm cao, các đụn cát ... khi gặp tổ hợp triều cường, sóng lớn, nước dâng do bão, chân mái sẽ bị xói, dẫn tới sạt lở, làm gãy đổ cây, được thể hiện ở Hình 5. Những tổn thương này gần như không thể khôi phục lại trong mùa, trong năm, thậm chí là một số năm, nhưng sẽ được hoàn trả lại như cũ trong nhiều năm.

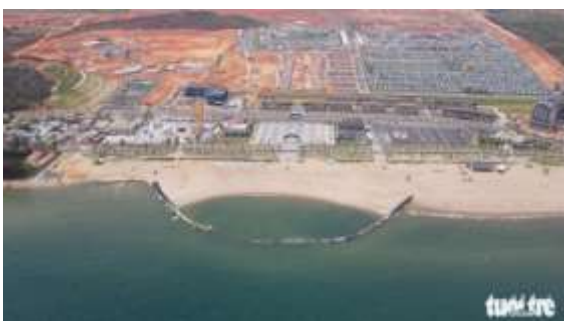
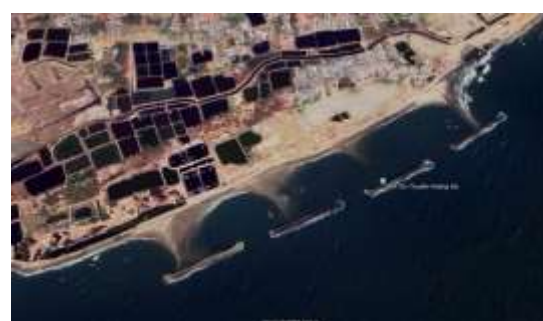
Hình 6: Kè lấn biển vùng bờ biển tỉnh Bình Thuận (nguồn Báo Tuổi trẻ)

Vào những năm đầu thế kỷ 21 đến nay, hoàn cảnh kinh tế-xã hội, đời sống nhân dân cả nước cũng như tỉnh Bình Thuận đã đổi thay, phát triển rất nhanh, mạnh. Cùng với đó là hàng loạt các công trình thủy lợi thượng nguồn các sông thuộc địa phận tỉnh Bình Thuận được đầu tư xây dựng, nhiều công trình kè lấn biển dọc bờ (Hình 6), cùng hàng loạt công trình chỉnh trị các cửa sông hạn chế bồi, giảm sóng (Hình 7,8).

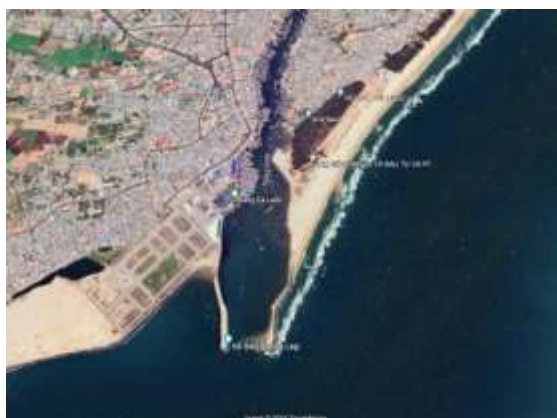
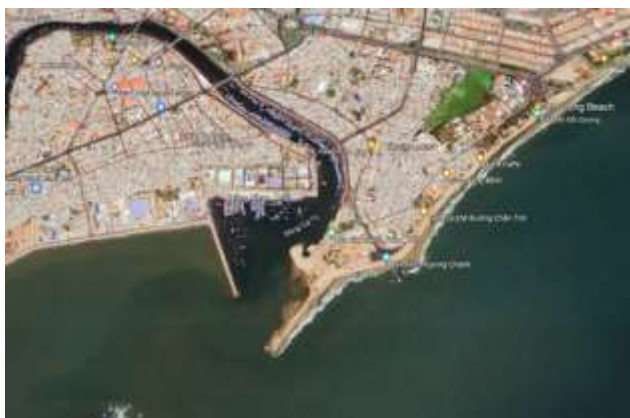
Hình 7: Công trình chỉnh trị cửa La Gi và cửa Cà Ty (nguồn Google Earth)

Đã làm thay đổi cơ bản chế độ thủy văn thủy lực bùn cát các dòng sông, làm thay đổi điều kiện tự nhiên dọc đường bờ, đó là giữa các cung cong xoắn giới hạn các mồm đá nhô ra

biển, đã có thêm nhiều mồm cứng nhỏ nhô ra biển, đó chính là nhà máy nhiệt điện và các công trình chỉnh trị, các công trình kè lấn dòng ... Chính điều này đã ngăn chặn hoặc làm đổi hướng dòng ven bờ, dòng bùn cát dọc bờ, ngay trong các tiêu cùng cong xoắn lớn. Kết quả là quy luật thủy thạch động lực vùng ven bờ trước đây bị phá vỡ, thay vào đó là một quá trình thủy thạch động lực mới được hình thành. Điều này đồng nghĩa với tình trạng xói lở, bồi lắng dải ven biển tỉnh Bình Thuận diễn ra nhiều hơn, phức tạp hơn, đặc biệt là tại các vị trí xây dựng công trình và các khu vực lân cận đó, để hình thành một thể cân bằng mới trong tương lai.

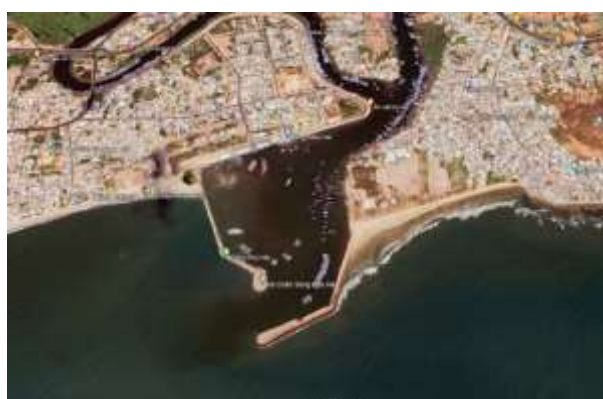
Hình 8: Công trình chỉnh trị cửa sông Phú Hải (nguồn Google Earth)

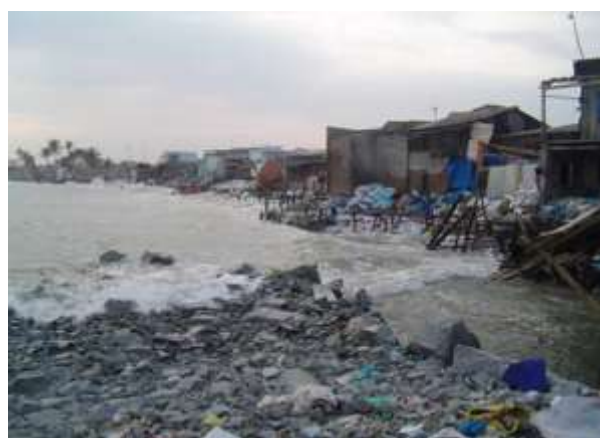
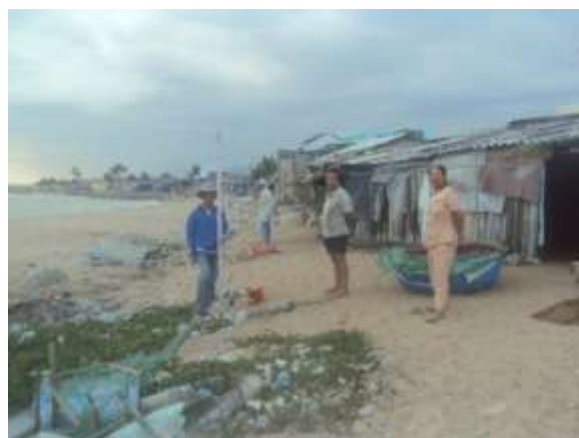
Hình 9: Sạt lở bờ biển khu vực bờ biển La Gi, ảnh chụp 2020 [8]

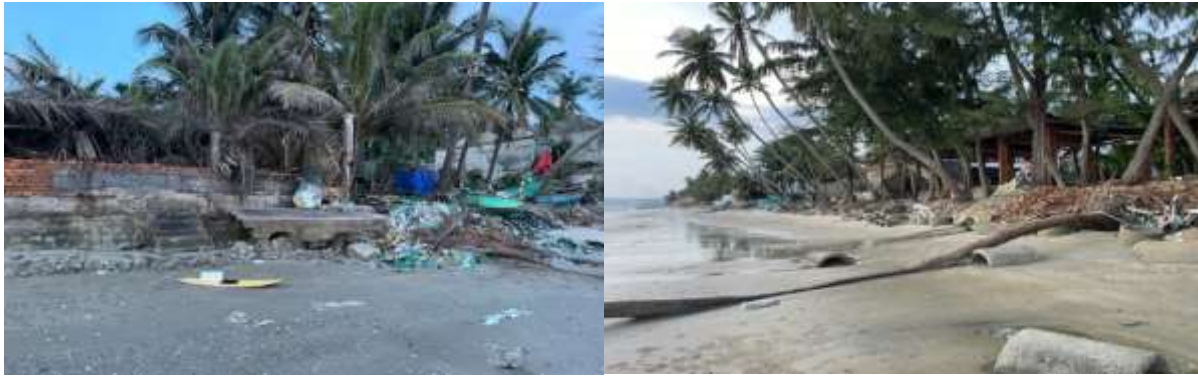
Hình 10: Sạt lở bờ biển Hàm Tiến, ảnh chụp 2023 [7]

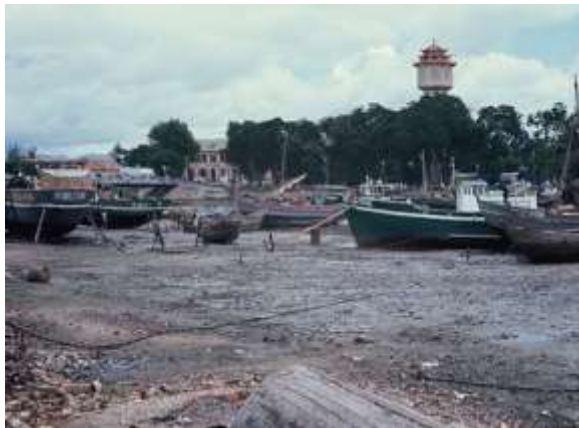
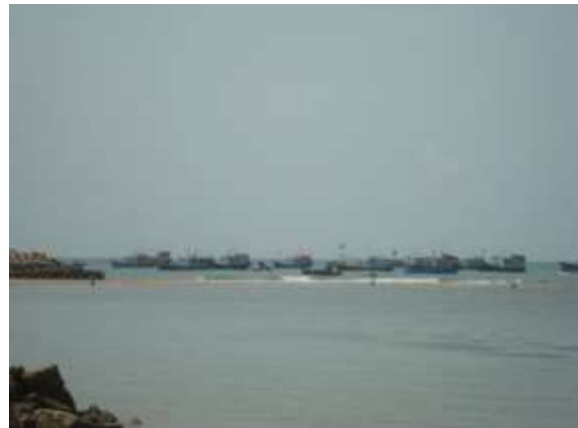
Bồi lắng cửa sông Cà Ty

Bồi lắng cửa sông Dinh

Hình 11: Hình ảnh bồi lắng các cửa sông Cà Ty, cửa sông Dinh [7]

Còn dưới đây là một số hình ảnh cửa sông bị bồi lắng gây khó khăn cho tàu thuyền ra vào nếu chúng ta không tiến hành nạo vét thường xuyên.

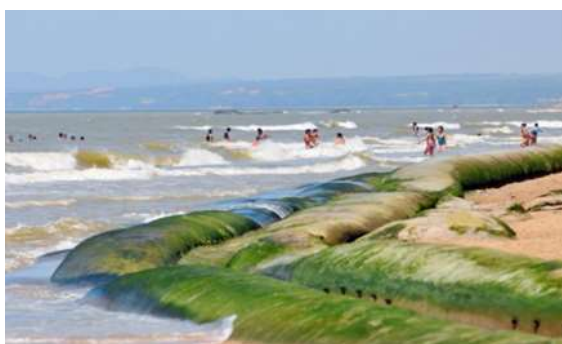
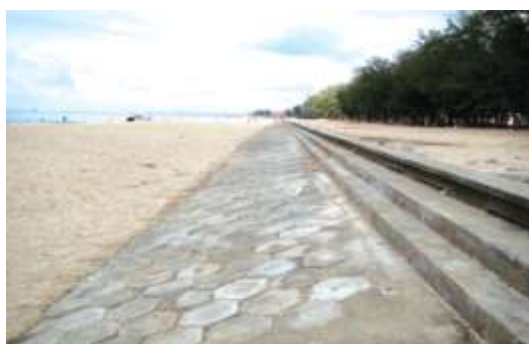
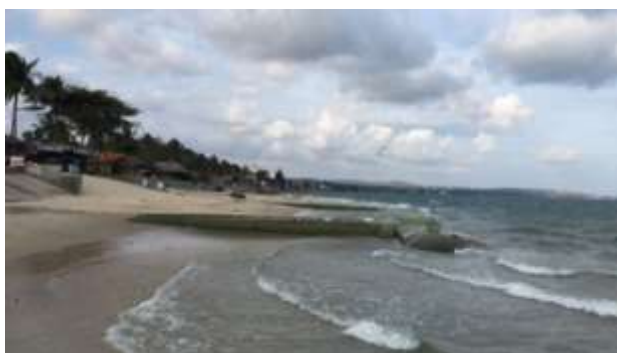
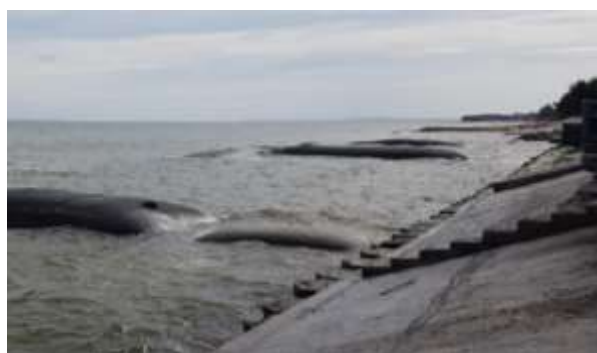
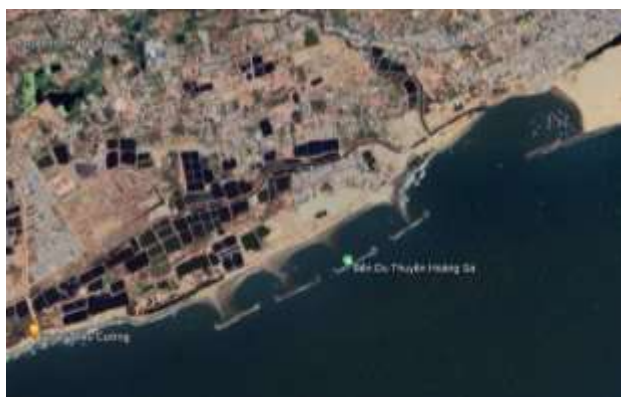
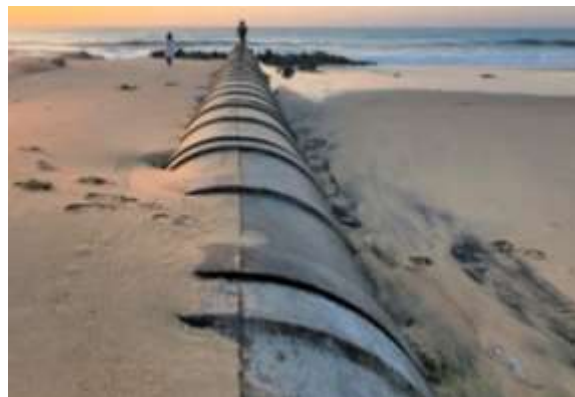
a) Kè Geotube Đồi Dương 2009

b) Kè Đồi Dương thay mới 2012

c) Kè mở hàn (T) Geotube KDL Tiến Đạt

d) Kè mở hàn (I) Geotub KDL Coco

e) Kè giảm sóng Phước Lộc, LaGi

f) Mở hàn ống bê tông KDL Biển Xanh

Hình 12: Một số công trình kè đã xây dựng dọc bờ biển Bình Thuận [7], [8], [9]

Nhìn chung công trình bảo vệ bờ biển trên địa bàn tỉnh Bình Thuận đã xây dựng rất đa dạng về giải pháp và các loại vật liệu sử dụng: Trong đó, có kè bảo vệ trực tiếp dạng tường đứng, dạng mái nghiêng, dạng bố trí túi mềm giữ chân mái; các công trình giảm sóng, ngăn dòng ven bờ, dòng bùn cát các loại mỏ hàn chữ I, chữ T; các loại công trình giảm sóng xa bờ ... Các công trình bảo vệ bờ đã xây dựng ít nhiều đã ngăn chặn được tình trạng xói lở bờ tại khu vực cần bảo vệ. Nhưng qua thời gian sử dụng đã biểu hiện nhiều bất cập, như:

- Tác động không mong muốn đến các đoạn bờ lân cận, gia tăng xói lở bồi lắng phức tạp, khó kiểm soát;
- Dọc bờ biển là các bãi tắm, resort rất đẹp và độc lạ nhưng lại điểm vào đó những công trình bảo vệ bờ được xây dựng không đồng nhất, không hoàn chỉnh, không ít công trình bị hư hỏng, xộc xệch rất thiếu mỹ quan. Bên cạnh đó, tình trạng nhiều bãi tắm bị hạ thấp cao trình, do nhiều công trình lấn biển quá dài đã giữ lại một khối lượng cát lớn;

- Công trình biển với mục đích giảm sóng gây bồi, ngăn dòng ven bờ và bùn cát bên cạnh tuổi thọ lâu dài thì điều quan trọng nhất là phải giữ ổn định các thông số kỹ thuật đã thiết kế. Loại công trình túi mềm Geotube bảo vệ bờ biển cho vùng bờ cấu tạo bằng cát không thể đảm bảo được điều này, do cát trong túi được lèn chặt, sóng, dòng chảy khi thủy triều rút sẽ bào xói cát chân túi. Vì thế túi sẽ bị dịch chuyển, hạ thấp cao trình đỉnh, nhất là ở đầu mũi mỏ hàn bằng Geotube. Đây là chưa nói tới tuổi thọ vật liệu làm túi không cao, sinh vật biển bám vào dễ trơn trượt rất nguy hiểm;

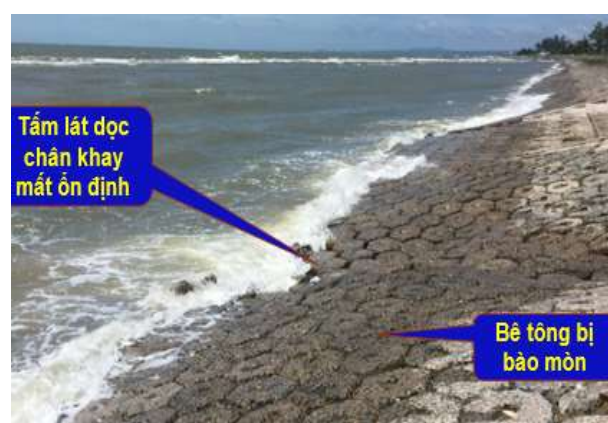
Hình 13: Kè bờ biển khu vực bãi tắm Đồi Dương 2024 [8]

- Kè mái nghiêng bằng vật liệu bê tông khá chắc chắn tuy nhiên chân mái cần cắm sâu

xuống cao trình xói thấp nhất của bãi, dọc theo mái kè cần bố trí rãnh thoát nước và chất lượng bê tông tấm lát phải đảm bảo cường độ cao, nếu không sóng tác động thời gian dài sẽ là đá cốt liệu trong bê tông trơ ra đi lại rất khó khăn và nguy hiểm. Xem hình ảnh kè mái nghiêng bảo vệ bờ biển Đồi Dương hiện nay, sau khi thay kè túi mềm Geotube vào năm 2012, nghĩa là mới được 12 năm làm việc.

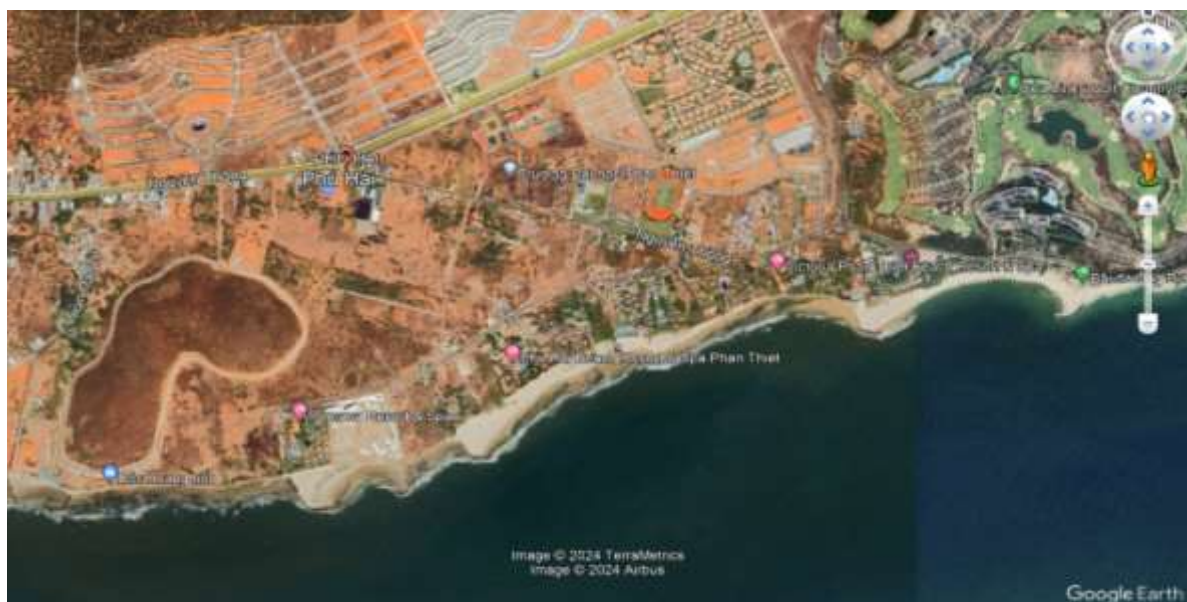
Hình 14: Hình thái đường bờ khu vực bãi tắm Romana - Cát Trắng - Phú Hải đang được hình thành các tiểu cung cong sau khi xây dựng các mỏ hàn lặn biển

Quan sát đường bờ biển khu vực bãi tắm Romana Cát Trắng Phú Hải sau khi xây dựng thêm các mỏ hàn với mục đích giữ cát cho bãi tắm, qua nhiều năm biến đổi đến nay đường bờ lại xuất hiện các đường cong xoắn có kích thước nhỏ hơn. Và tất nhiên cùng với sự hình thành các cung cong xoắn đó là những khu vực bị bồi xói không theo ý muốn nếu chúng ta không hiểu biết đầy đủ về nó.

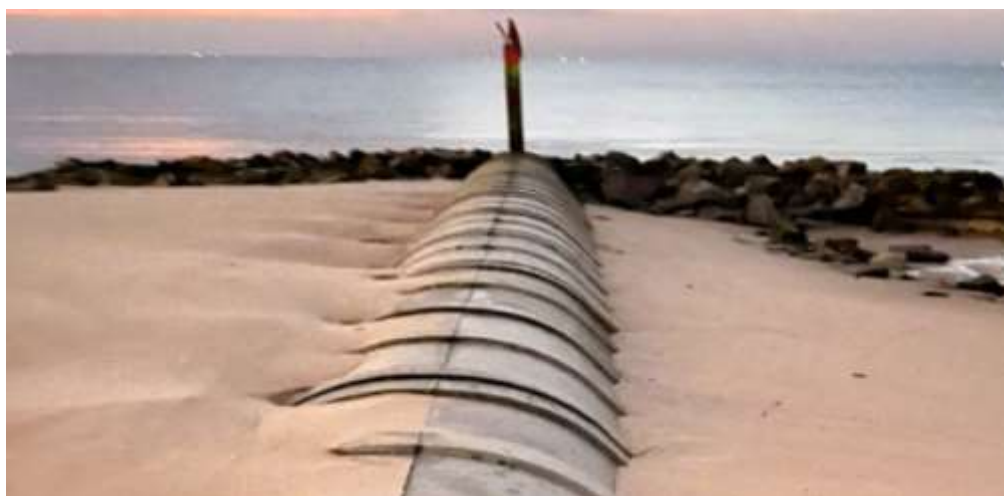
Hình 17: Kè mở hàn dạng chữ T ngăn cát, đá học giảm sóng

Đối với công trình mở hàn nên sử dụng loại vòm tháo lắp được Max trên 400, có khả năng tháo lắp, nối dài khi cần thiết, xem Hình

17. Tuy vậy cũng nên thay đá giữ mũi mở hàn bằng cấu kiện bê tông hay lắp 2-3 đoạn vòm giữ đầu.

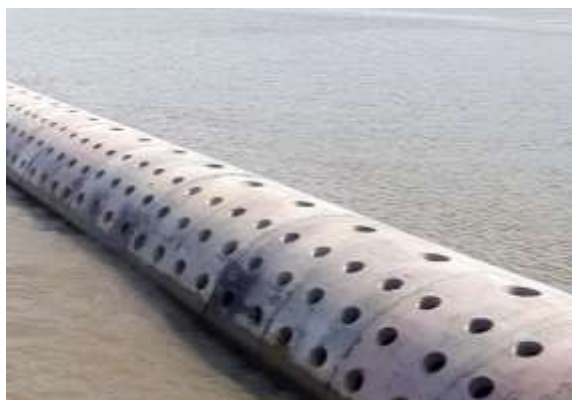
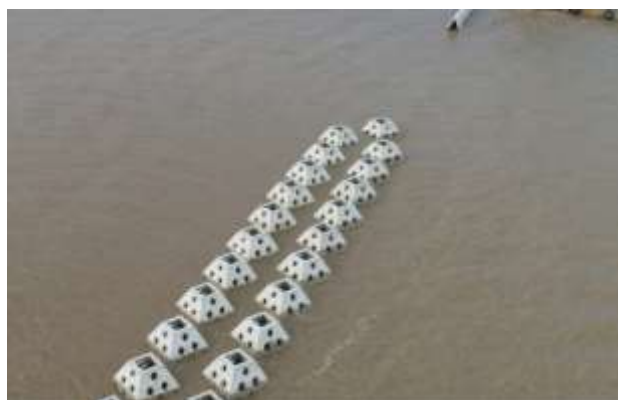
Hình 18: Cấu kiện nối ghép Max 400 có khả năng tháo lắp, di chuyển ứng dụng cho công trình giảm sóng xa bờ

Đối với công trình giảm sóng xa bờ nên ứng dụng các loại cấu kiện nối ghép với cường độ cao của Viện Khoa học Thủy lợi

miền Nam, Viện Khoa học Thủy lợi Việt Nam, Công ty Busadco ..., Hình 18.
