# DIỄN BIẾN XÓI LỞ BỜ, SUY THOÁI RỪNG NGẬP MẶN VÀ ĐỊNH HƯỚNG GIẢI PHÁP PHÒNG CHỐNG CHO DẢI VEN BIỂN HẠ DU ĐỒNG BẰNG SÔNG MEKONG

Trần Bá Hoàng, Lê Thị Phương Thanh

Viện Khoa học Thủy lợi miền Nam

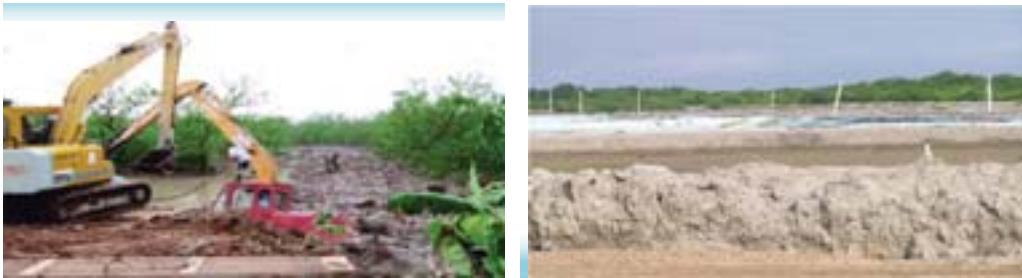
Hình 11. Đào kênh mương, ao ... phá vỡ trạng thái tự nhiên ổn định của dải ven biển

Đào kênh rạch, mở cống rãnh, xây dựng đê biển, lấn chiếm bãi biển, thu hẹp vùng cửa sông gây tổn thương dải ven biển.

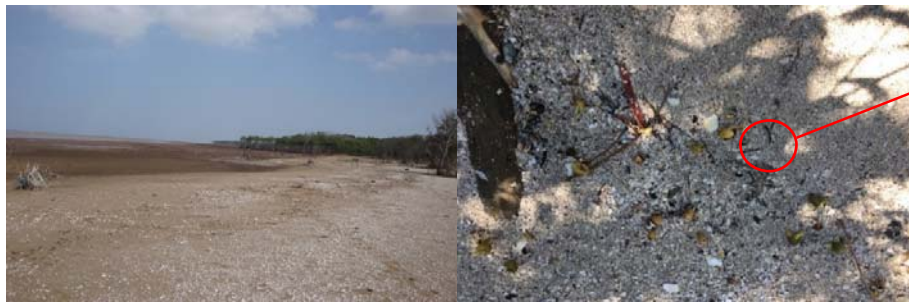
Hình 14. Bãi biển thiếu phù sa, thiếu chất dinh dưỡng và luôn bị sóng, dòng ven tác động nên cây không sinh trưởng được (ảnh của tác giả chụp 6/2017)

Hạt cây không thể nảy mầm, sinh trưởng, phát triển

+ Nhóm những hoạt động của con người làm thay đổi chế độ động lực, làm thiếu hụt phù sa, chất dinh dưỡng. Kết quả nghiên cứu cho thấy, các hồ thủy điện trên dòng chính sông Mekong đã giữ lại một lượng phù sa đáng kể, làm giảm đi hơn 40% lượng phù sa chảy ra biển [5,6]. Xây dựng hệ thống đê biển ngăn không cho dòng chảy tràn đưa chất dinh dưỡng, phôi cây ra phía ngoài đai rừng để tái sinh lớp cây mới. Xây dựng các công trình ngăn mặn giữ ngọt vùng cửa sông làm thay đổi căn bản hệ sinh thái vùng ven bờ. Theo kết quả khảo sát có tới hàng trăm kilomet chiều dài bãi biển bị thô hóa, cây rừng không thể tái sinh, phát triển.

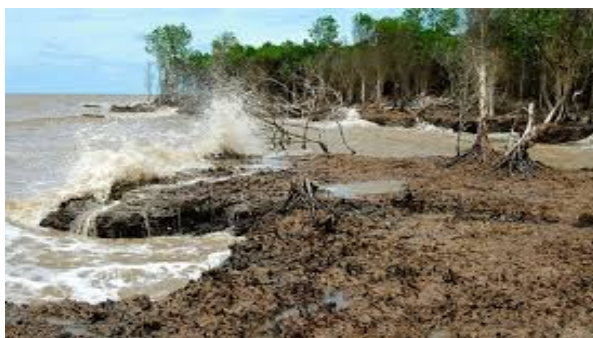
Hình 16. Sóng biển đã mở rộng phạm vi xói lở, suy thoái rừng ngập mặn (nguồn tinmoitruong.vn)

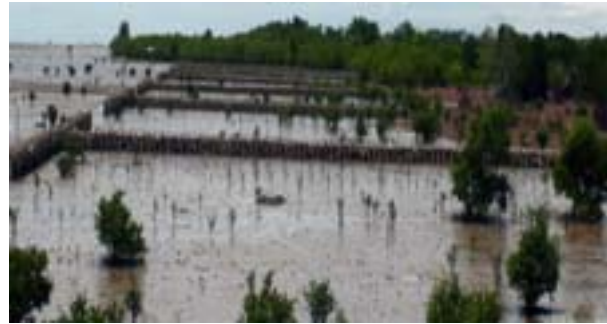
*Hình 18. Hàng rào gây bồi tạo bãi khôi phục rừng ngập mặn dự án GIZ tại Bạc Liêu,*

- Quản lý đới bờ, vùng cửa sông để tránh tình trạng gây tổn thương, làm mất hình thái tự nhiên dải ven biển, rừng ngập mặn;
- Gây bồi tạo bãi, bồi phù sa bằng các hàng rào bằng cây ít tốn kém và không cứng tuyệt đối. Vị trí, cao trình, độ cứng hàng rào được tính toán cụ thể xong không nên đưa ra quá xa bờ, tốt nhất bố trí thành nhiều lớp, trước mắt là vá các vị trí bờ lõm, kinh nghiệm từ dự án GIZ, xây dựng hàng rào gây bồi tạo bãi tại dải ven biển Bạc Liêu [13],

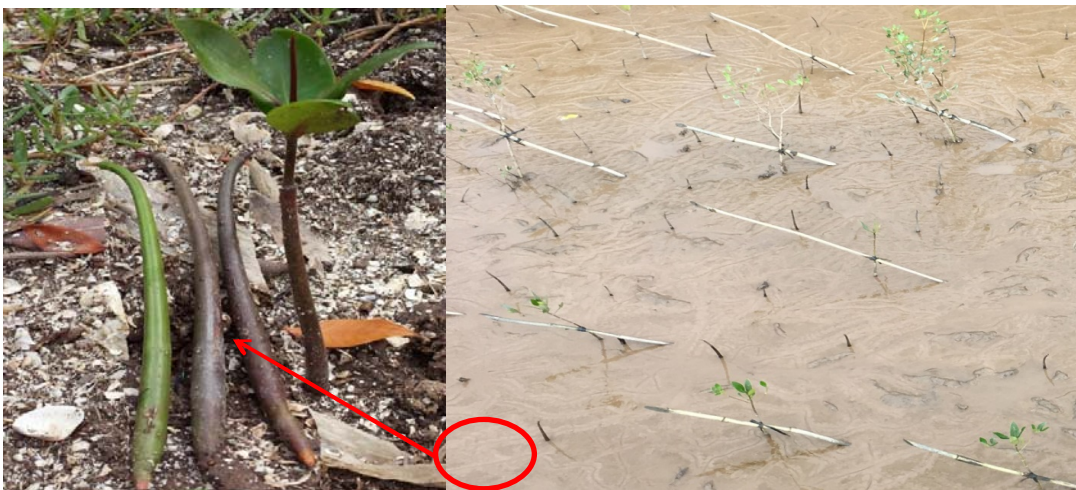
*Hình 19. Cây được tái sinh khi lớp phù sa bồi trên 10 cm tại bãi biển Sóc Trăng (ảnh của tác giả chụp 6/2017)*

- Cải tạo thể nền bằng cách đào hố đổ đất (cải tạo thể nền), trồng cây ương từ nơi khác sẽ không mang lại hiệu quả cao, tỷ lệ cây sống rất thấp, đôi khi mất trắng chỉ sau một mùa gió Chướng. Trong khi đó cây tái sinh khi phù sa bồi đạt chiều dày hơn 10 cm sẽ phát triển rất nhanh và bền vững trước tác động của mọi điều kiện khắc nghiệt của tự nhiên.
