# ĐÁNH GIÁ VỀ HIỆU QUẢ CỦA GIẢI PHÁP GIẢM THIỂU HIỆN TƯỢNG Ô NHIỄM BÙN ĐEN VÀ XÓI LỞ Ở BÃI BIỂN QUY NHƠN

Doãn Tiến Hà

*Phòng Thí nghiệm Trọng điểm Quốc gia về động lực học sóng biển*

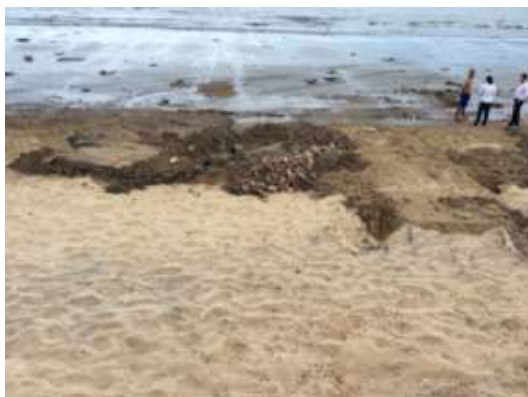
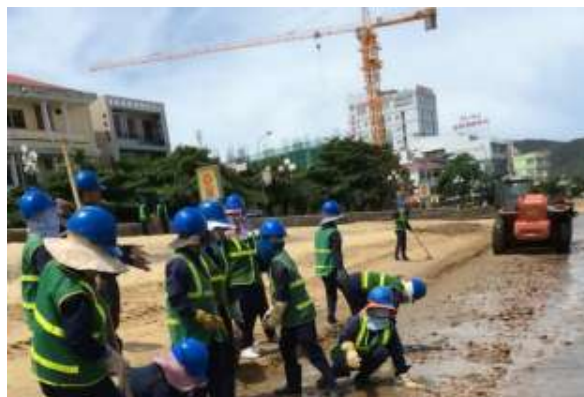
đen và khi thủy triều rút xuống có các mảng váng màu đen dính đọng ở trên bãi gây ô nhiễm và ảnh hưởng rất lớn đến môi trường tại bãi biển này. Theo phản ánh của người dân địa phương, khu vực bãi biển Quy Nhơn từ Mũi Tấn đến Tượng đài Chiến Thắng (dọc theo đường Xuân Diệu) xuất hiện bùn đen và xả bần trên bãi biển, phía

ngoài mặt nước có vệt sẫm màu đen. Chính quyền địa phương đã phải cho người thường xuyên thu gom làm sạch bãi biển trong thời gian qua, bên cạnh đó tranh thủ những lúc thủy triều bắt đầu rút để huy động người, trang thiết bị để dọn xả bần trên bãi biển (đoạn từ khu vực Mũi Tấn đến gần Sở thú Quy Nhơn).

Hình 1: Hiện tượng bùn đen xuất hiện tại ven biển Quy Nhơn (Nguồn: Báo Thanh Niên)

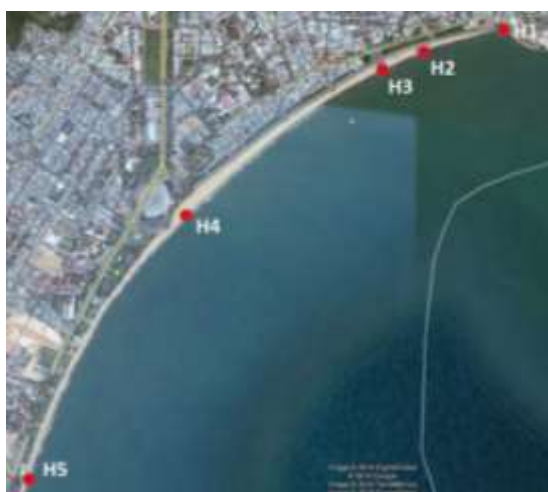
Trước đây, hiện tượng bùn đen đã từng xuất hiện tại bãi ven biển Quy Nhơn, được minh chứng qua phân bố các lớp trầm tích tại những hố cát ven biển và điều tra thực tế ở trong nhân dân. Tuy nhiên, mức độ ô nhiễm không nhiều như vào thời điểm tháng 6/2016. Có thể phân tích và luận giải vấn đề này như sau:

a) Sơ đồ khảo sát các hố cát khu vực ven biển Quy Nhơn

Hình 2: Đặc điểm các lớp cát tại một số hố cát đại diện ven biển Quy Nhơn

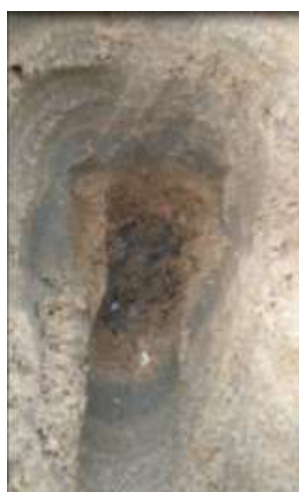
b) Hố H2 - Bùn đen tạo thành các lớp dày từ 0,5cm - 2,5cm

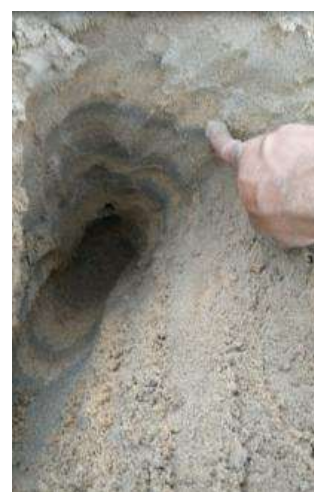
c) Hố H3 - Bùn đen tạo thành các lớp dày từ 1,0cm - 3,0cm

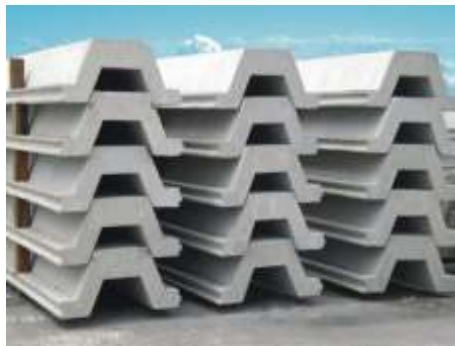
Hình 5: Cọc ván bê tông dự ứng lực và mặt cắt đại diện cho kè tường đứng

**\* Biện pháp củng cố bờ kè sau khi điều chỉnh:** khu vực nghiên cứu là vùng bãi biển du lịch, nên biện pháp kè bờ ngoài việc cần đảm bảo an toàn, ổn định lâu dài thì cũng cần có tính thẩm mỹ và hài hòa với cảnh quan chung. Do đó, biện pháp kè bờ đề xuất là dạng tường đứng

sử dụng ván cọc bê tông dự ứng lực (dài: 12-25m; cao: 0,3-0,8m; rộng: 0,99m), trên đỉnh tường kè là giằng bê tông cốt thép có hàng rào lan can Inox hoặc thép chống rỉ (cao khoảng 1,0m-1,2m). Dưới chân kè sử dụng các khối đá hộc để hộ chân, đỉnh bằng với cao trình mực nước triều cao trung bình ( $H_{ctb} = +0,5m$ ), xếp mái thoải khoảng ( $m=2,0-2,5$ ) vừa có tác dụng giảm sóng, vừa chống xói chân và xói bãi khu vực công trình. Cụ thể về biện pháp củng cố bờ kè như trong hình 5.

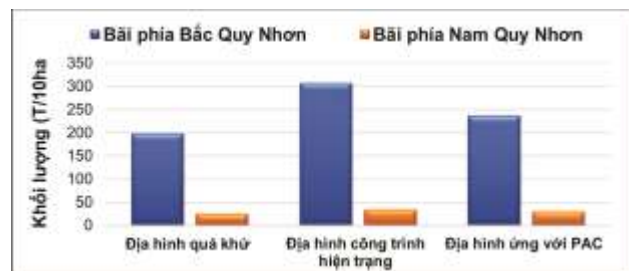
- **Ưu điểm:** điều chỉnh khu vực bãi lấn biển (PAC) để tạo đường bờ mới có độ cong tròn thuận sẽ giảm được xói lở bờ ở khu vực tiếp giáp với bãi lấn hiện hữu, giảm lượng bùn thải có thể phát tán xuống phía Nam so với phương án hiện trạng (giảm gần 60%). Một ưu thế nữa

là PAC sẽ tạo ra được khoảng cong lõm khu Mũi Tấn (tạo các ao xoáy), đây sẽ là điều kiện thuận lợi để một phần bùn ở trong đầm Thị Nại ra có thể lắng đọng tại đó và sẽ làm giảm lượng bùn phát tán xuống phía Nam. Ngoài ra, việc giữ lại khoảng 59,5% diện tích bãi hiện trạng (khoảng 7,14ha) sẽ có thêm quỹ đất phục vụ các công trình công cộng của thành phố.

Hình 6: Trường dòng chảy khu vực công trình theo PAC (xuất hiện các ao xoáy-trái) và giảm thiểu lượng phát tán bùn cát (bùn đen) xuống phía nam (phải)

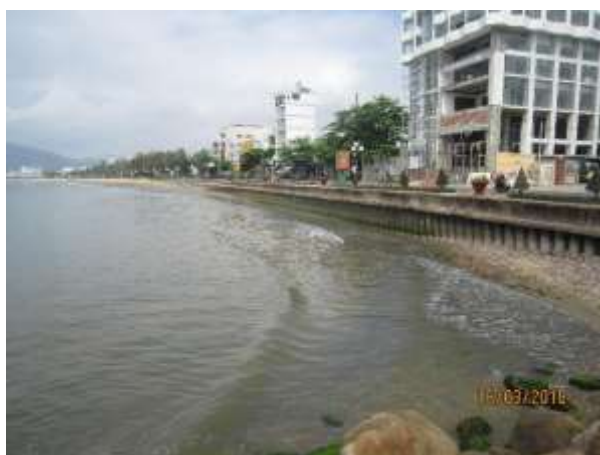
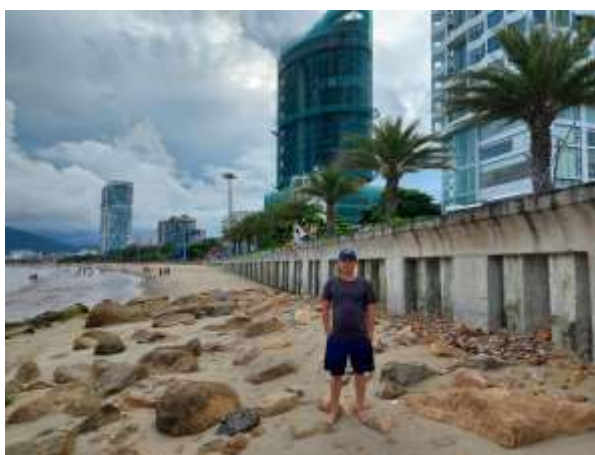
rộng rất đẹp (đường màu đỏ, hình 8). Khi tiến hành san lấp và hoàn thành việc tạo bãi lấn biển khu Mũi Tấn, đoạn bờ dài khoảng 200m (từ vị trí tiếp giáp với bãi lấn biển kéo về phía Nam) bị xói nghiêm trọng, chỉ tính trong giai đoạn 2016-2019 bãi đã bị xói vào trung bình khoảng 12m-15m, lớn nhất đạt khoảng 25m, uy hiếp trực tiếp và gây nguy hiểm cho đường Xuân Diệu. Sau khi giải pháp đề xuất được đầu tư xây dựng (thi công giai đoạn 2019-2020) cho đến nay, bãi biển Quy Nhơn đã gần như trở lại hình thái như trước đây, đặc biệt khu vực bị xói lở đã được bồi trở lại như cũ, đảm bảo an toàn cho đường Xuân Diệu.

Hình 7: Khu vực bãi bị xói lở (3/2018) và được bồi trở lại sau khi có giải pháp (7/2022)

Giải pháp đề xuất đã được chủ đầu tư đưa vào ứng dụng thực tế (thi công giai đoạn 2019-2020), từ đó đến nay khu vực bãi biển Quy Nhơn đã không còn hiện tượng ô nhiễm bùn đen và đoạn bờ biển xói lở đã được bồi trở lại như cũ.
