NGHIÊN CỨU ĐỀ XUẤT GIẢI PHÁP DUY TRÌ DÒNG CHẢY SUỐI CÔN SƠN THUỘC KHU DI TÍCH ĐỀN THỜ NGUYỄN TRÃI TỈNH HẢI DƯƠNG

Đỗ Thế Quỳnh, Ngô Anh Quân,
Ngô Cảnh Tùng, Nguyễn Thị Thu Nga
Viện Thủy công

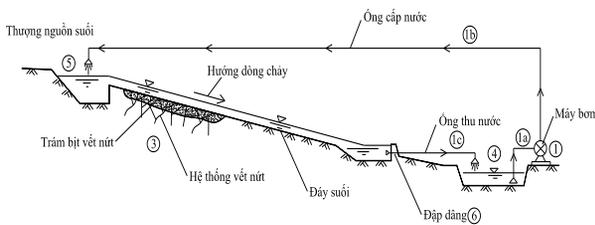
Hình 5: Sơ đồ tạo dòng chảy nhân tạo tuần hoàn suối Côn Sơn

- + Nguồn cấp nước (4): Bể thu, giếng thu nước hoặc bể hút của trạm bơm;
- + Đường ống hút (1a);
- + Máy bơm, trạm bơm (1);
- + Đường ống đẩy (1b);
- + Đường ống thu nước (1c);
- + Ao điều tiết, hoặc bể xả (5);
- + Trám bịt khe nứt (3);
- + Đập dâng (6).

Bể thu, giếng thu nước (4) làm nhiệm vụ chứa và tạo nguồn nước để cấp cho trạm bơm, máy bơm (1). Máy bơm (1) sẽ hút nước ở nguồn cấp (4) qua đường ống hút (1a) rồi đưa nước lên thượng nguồn qua đường ống đẩy (1b) để xả vào ao hoặc bể xả ở thượng nguồn (5). Nước từ bể xả đầu nguồn (5) xả ra suối sẽ chảy dọc theo suối và sẽ bị chặn lại ở đập dâng (6) rồi dẫn trở lại nguồn cấp (4) qua ống thu nước (1c). Nguồn cấp nước (4) có thể là bể thu, giếng thu (hoặc hồ chứa nước) có vai trò giống bể hút của trạm bơm. Để hạn chế tối đa lượng nước thất thoát vào nền trên chiều dài dòng suối, cần tiến hành trám bịt các hệ thống khe nứt (3).

Sơ đồ của giải pháp trước mắt khôi phục lại dòng chảy trên suối được thể hiện trên Hình 5.

Dựa vào sơ đồ trên Hình 5 ở trên để tạo dòng chảy nhân tạo tuần hoàn suối Côn Sơn, các tác giả sẽ đi phân tích cụ thể các vấn đề liên quan để làm rõ tính khả thi, bền vững, bảo tồn được cảnh quan cho suối.

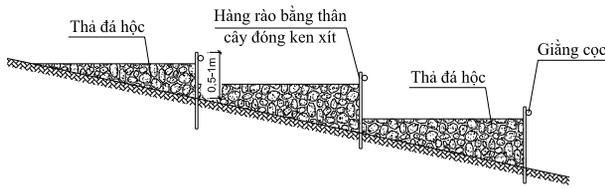
- Đối với các vị trí đất trống dọc các khe núi trên thượng nguồn, cũng cần phải tái tạo tầng độ che phủ của rừng. Việc tái tạo tại đây thực hiện bằng việc xây dựng các đập tạm dọc theo suối như Hình 6, đây là giải pháp đã thực hiện thành công ở Thái Lan [6] và là mô hình mẫu nên được nhân rộng cho các nơi khác trên thế giới.

Hình 6: Sơ đồ bố trí đập tạm trên khe suối

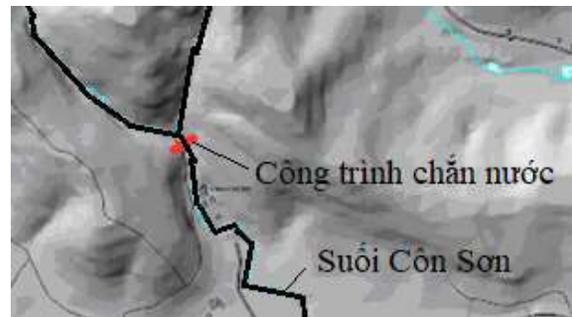
Xây dựng ao chứa nước ở thượng nguồn nhằm tích trữ nước vào mùa mưa để điều tiết, xả nước xuống suối vào các thời điểm cần thiết như vào mùa lễ hội hoặc phục vụ tham quan, du lịch, ... Qua nghiên cứu thực tế thượng nguồn suối Côn Sơn, các tác giả thấy có thể xây dựng một ao chứa nước, tại đây địa hình ở dạng lòng chảo thuận lợi cho xây dựng ao chứa – đây cũng là nơi giao nhau, hợp lưu của hai nhánh suối (xem Hình 7), ngay phía dưới bên cạnh đó là địa hình lòng suối thu hẹp, nhỏ và địa chất nền là đá gốc, vì thế rất thuận lợi để xây dựng một công trình chắn nước có quy mô nhỏ.

Hình 7: Vị trí công trình chắn nước để tạo ao chứa nước

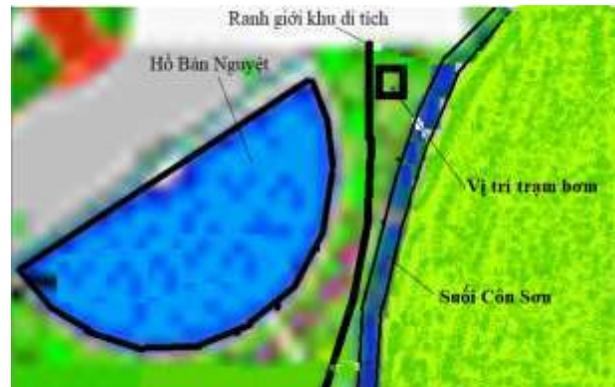
- Để không ảnh hưởng đến cảnh quan môi trường trong khu di tích, trạm bơm (1) được đặt bên ngoài giáp ranh khu di tích, ngay cạnh hồ Bán Nguyệt và gần nguồn điện 3 pha (cách khoảng 100m). Vị trí này cho phép bố trí đủ

diện tích nhà trạm và các bộ phận đi kèm, hơn nữa còn thuận lợi cho thiết kế, thi công, kiểm tra, vận hành, bảo dưỡng, sửa chữa dễ dàng. Vị trí trạm bơm so với hồ Bán Nguyệt xem trên Hình 8.

Hình 8: Sơ đồ vị trí trạm bơm (1)

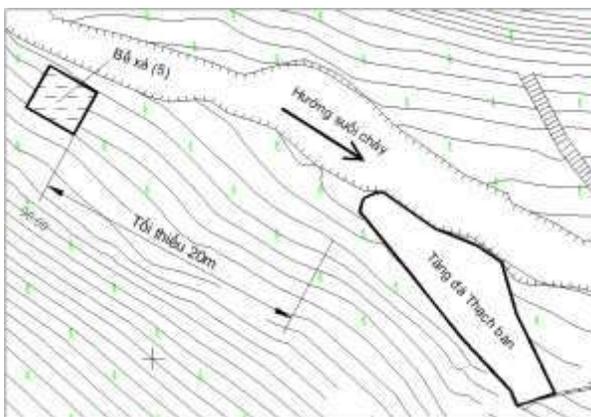
Bể xả đầu nguồn (5) được bố trí ở vị trí thượng nguồn suối, cách tầng đá Thạch Bàn tối thiểu 20m nằm bên bờ phải suối, từ tầng đá Thạch Bàn lên bể xả (5) hiện tại không có đường đi lại tham quan cho du khách thập phương (xem Hình 9). Với vị trí này, bể xả hoàn toàn nằm trong rừng rậm khuất tầm nhìn của du khách. Ngoài ra, nếu được cho phép thì có thể tận dụng bể chứa sẵn có ở khu vực xung quanh làm bể xả để tiết kiệm kinh phí xây dựng bể xả.

Hình 9: Sơ đồ vị trí bể xả đầu nguồn (5)

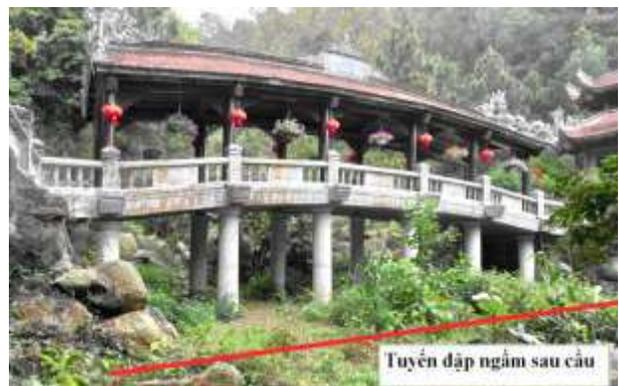
Xuất phát từ yêu cầu có một vũng nước ngay bên dưới chân cầu Thấu Ngọc để góp phần tạo ra cảnh quan chung của khu di tích mà vẫn tôn trọng được nét đẹp vốn có của suối, các tác giả quyết định đặt vị trí đập ngầm ngay sau cầu Thấu Ngọc để giữ nước (xem Hình 10), ý tưởng này trước đây cũng được Ban quản lý di tích thực hiện, xong khi đi vào vận hành thì bị cát, đá vùi lấp hoàn toàn. Để hạn chế hiện tượng cát đá vùi lấp vũng nước, các tác giả đề xuất thêm một đập ngầm nữa ngay bên trên cầu Thấu Ngọc (xem Hình 11). Vật liệu làm đập dâng kiến nghị sử dụng bê tông, đá xây hoặc gạch xây để đảm bảo bền vững lâu dài theo thời gian.

Hình 10: Sơ đồ vị trí tuyến đập ngầm sau cầu Thấu Ngọc

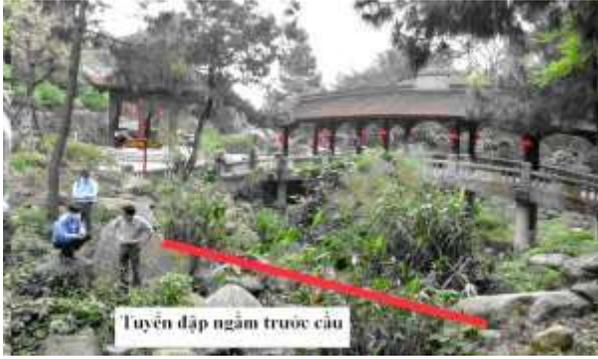
Hình 11: Sơ đồ vị trí tuyến đập ngầm trước cầu Thấu Ngọc
