## NGHIÊN CỨU ĐỊNH HƯỚNG GIẢI PHÁP BẢO VỆ BỜ SÔNG CẦU NGANG ĐOẠN QUA THỊ TRẤN CẦU NGANG, TỈNH TRÀ VINH

Hoàng Đức Cường, Lê Văn Tuấn, Hoàng Thị Kim Anh,  
Lê Minh Phú, Trần Thị Chúc Linh  
Viện Kỹ thuật Biển

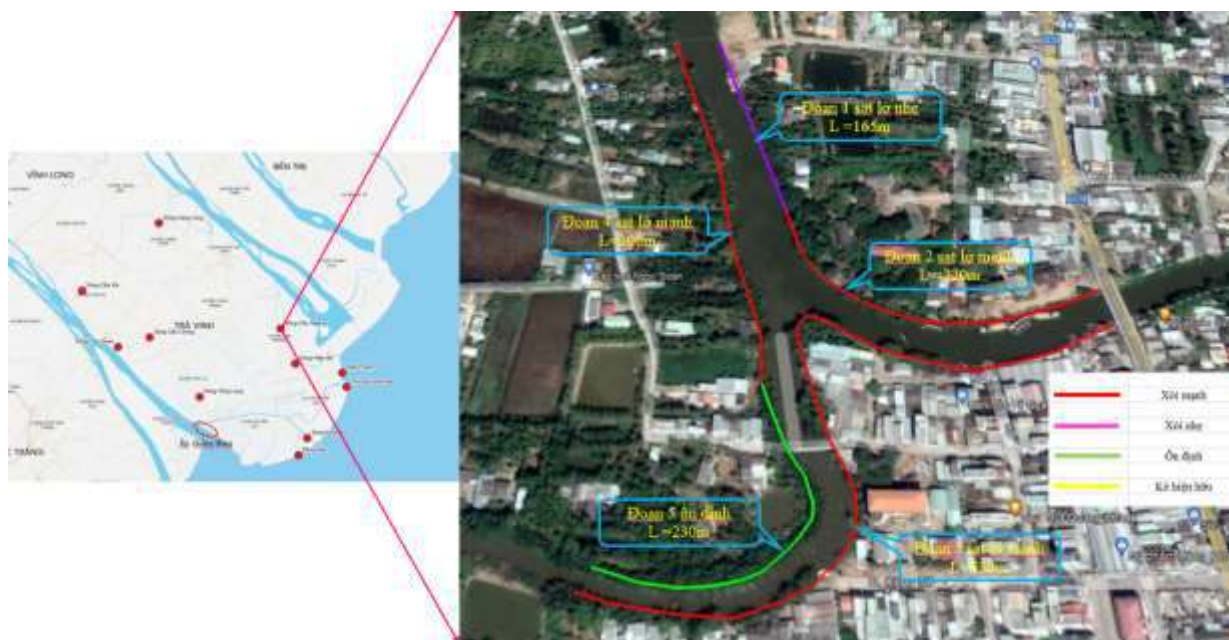
Hình 1: Tổng thể sạt lở sông Cầu Ngang khu vực nghiên cứu (ảnh Google Earth)

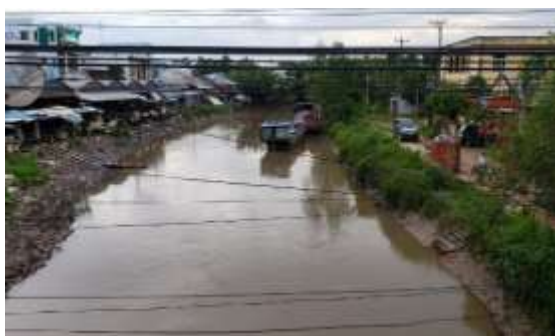
Hình 2: Toàn cảnh hiện trạng sạt lở bờ sông Cầu Ngang

đọc theo tuyến sông. Theo [3], kết quả đánh giá diễn biến lòng sông cho thấy, bề rộng sông tăng từ 15m đến 30m chỉ trong vòng 10 năm kể từ năm 2005-2015. Độ sâu lòng sông tăng từ -2,0m lên đến -5m trong giai đoạn này. Hiện nay, nhiều công trình ngăn chặn, phòng chống hiện tượng này đã được thực hiện. Một số khu vực có dấu hiệu sạt lở đã được UBND Huyện đầu tư hay người dân tự gia cố tạm thời bằng cừ dừa, cừ tràm hay bảo vệ bờ bằng thảm đá. Tuy nhiên, sau một thời gian đưa vào sử dụng hầu như các hàng cừ dừa đã bị biến dạng, các thảm đá đã bị tuột xuống đáy sông và hư hỏng do nhiễm mặn (xem Bảng 1).

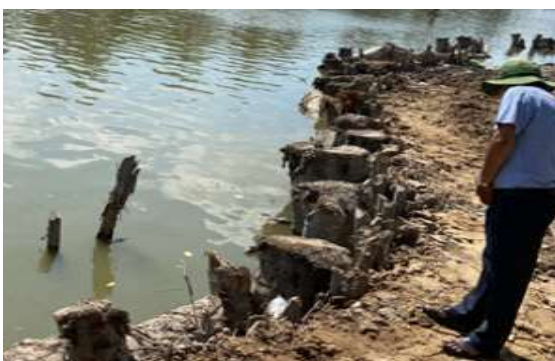
Hình 4: Hiện trạng giải pháp bảo vệ bờ tại bờ sông Cầu Ngang

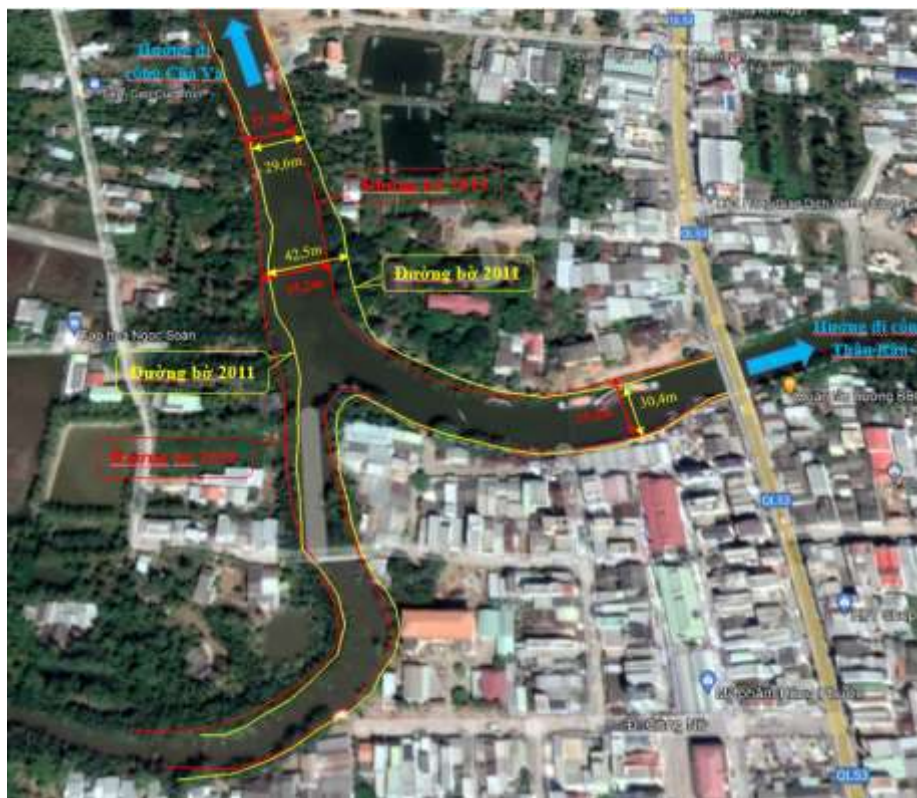
Hình 5: Diễn biến đường bờ sông từ 2011 đến 2019

sông từ ngã ba chảy về hướng Bắc (hướng cống Chà Và) thuộc ấp bờ kinh 1 bờ sông ngày càng bị thu hẹp trung bình 0,5-0,8m/năm; đoạn còn lại chảy về hướng Cầu Ngang (hướng cống Thâu Râu) qua chợ Cầu Ngang thì bờ sông có xu hướng mở rộng trung bình 0,3-0,5m/năm (Hình 5).

Ngoài ra có thể nhận thấy khu vực nghiên cứu có 2 đoạn khúc sông cong (Hình 5), đoạn 1 thuộc địa phận thị trấn Cầu Ngang có tỷ số độ cong  $L/L'=1,21$ , đoạn 2 thuộc địa phận ấp Bờ Kinh 1 có tỷ số độ cong  $L/L'=1,47$ , theo phân tích của Dave Rosgen [11] từ việc khảo sát của 100 con sông điển hình, cho thấy đối với những con sông trên nền đất sét và bùn, có tỷ

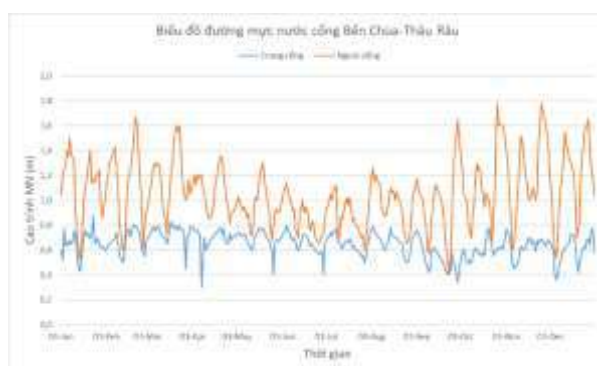
Hình 7: Biểu đồ đường mực nước phía trong và ngoài các cống điều tiết 2014

Mặt khác, chính sự vận hành của hệ thống công điều tiết đã tạo ra chênh lệch lớn giữa mực nước trong sông nội vùng với các sông lớn như sông Cổ Chiên chịu ảnh hưởng mạnh của thủy triều Biển Đông. Điều này được minh chứng rõ rệt nhất qua số liệu thực đo tại cống Thâu Râu và cống Chà Và, chi tiết xem trong Bảng 2. Chênh lệch mực nước phía trong và phía ngoài cống Chà Và dao động từ 0,05m đến 1,40m, cống Thâu Râu dao động từ 0,34m đến 1,01m.

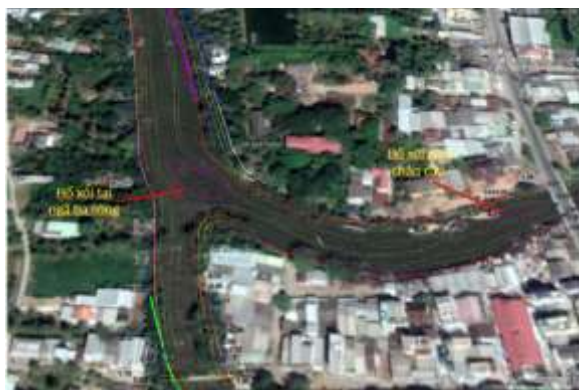
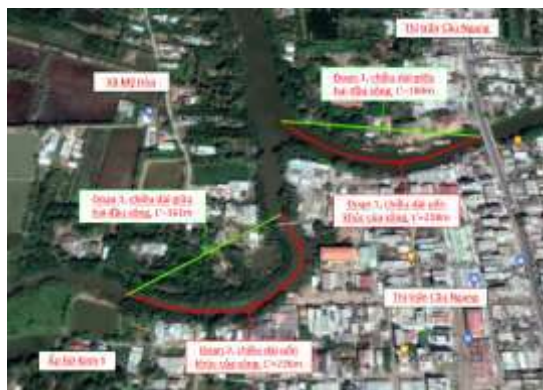
Hình 10: Hố xói xuất hiện tại khu vực ngã ba sông và thông số hình thái hai đoạn sông cong

Khu vực nghiên cứu mang hình thái sông điển hình của ĐBSCL, là khu vực hợp lưu của ba nhánh sông, bắc ngang sông là các cầu đường bộ. Tại vị trí ngã ba sông hay khu vực gần các mỏ cầu xuất hiện các hố xói sâu có xu hướng biến đổi liên tục theo không gian và thời gian. Các hố xói làm gia tăng vận tốc dòng chảy và thay đổi hướng dòng chảy, tạo ra các dòng xoáy. Vị trí dòng xoáy càng gần bờ càng tăng

nguy cơ sạt lở cho vùng bờ. Xoáy nước được ghi nhận lại bằng hình ảnh thực tế. Xem chi tiết Hình 10.

số độ cong giữa chiều dài uốn khúc của sông trên chiều dài giữa 2 đầu sông  $L/L' > 1,2$  đều có xu hướng xói bên bờ lõm và bồi bên bờ lồi. Đây cũng chính là một trong những

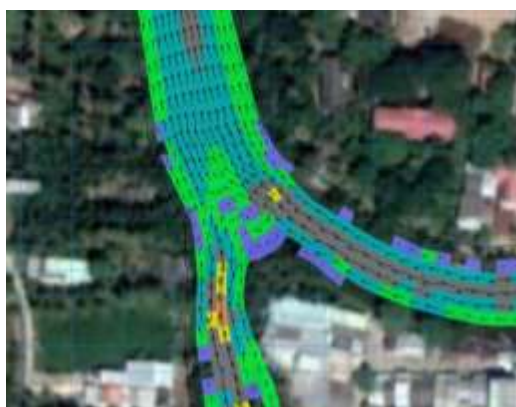
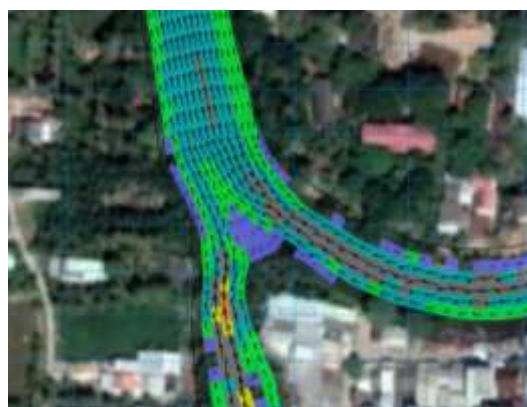
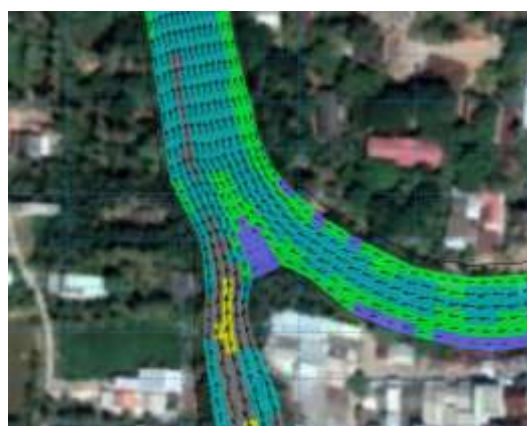
Hình 11: Kết quả mô phỏng trường vận tốc tại ngã ba sông Cầu ngang trước và sau khi lấp hố xói ngày 13/6/2018 lúc 8:00 PM và 14/6/2018 lúc 8h00 AM

Ngoài ra, cần tiến hành lấp một phần hố xói đến cao trình phù hợp tại vị trí giao của ba nhánh sông. và bố trí tuyến kè tạm dọc theo vị trí sạt lở hoặc có xu thế sạt lở.

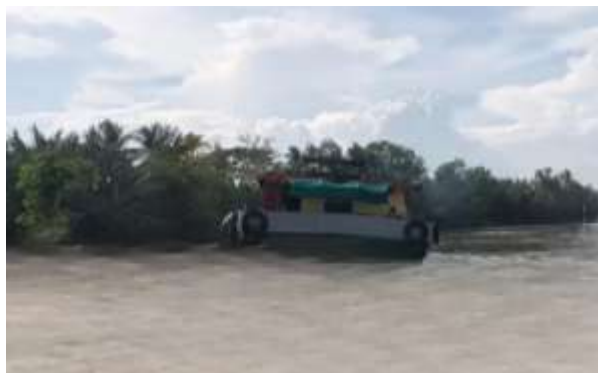
Hình 12: Xà lan di chuyển quay đầu tại khu vực ngã ba sông Cầu Ngang

sóng tàu. Khu vực sạt lở còn là vị trí quay đầu của các phương tiện lưu thông. Theo [3], năm 2023 trong thời gian khảo sát, xà lan quay đầu trung bình 2 lần/ngày, có khi một ngày lên đến 3-4 lượt. Sóng tàu và các xoáy nước tạo ra từ xà lan và chân vịt càng làm gia tăng các ảnh hưởng bất lợi của chế thủy lực đến bùn cát tại chỗ, lâu dài sẽ gây xói lở nghiêm trọng đường bờ.
