# NGHIÊN CỨU VÀ ĐÁNH GIÁ THỰC TRẠNG HỆ THỐNG THOÁT NƯỚC CỦA THÀNH PHỐ HÀ TĨNH

## RESEARCH AND EVALUATE THE STATUS OF THE DRAINAGE SYSTEM OF HA TINH CITY

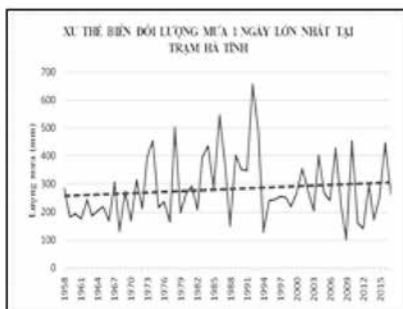
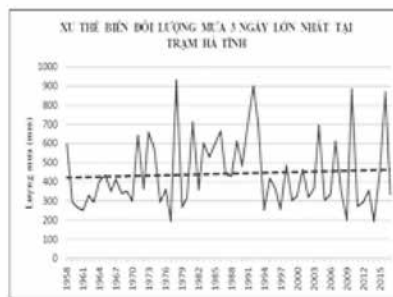
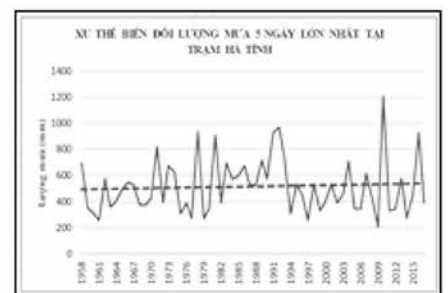
▲ Hình 2. Xu thế biến đổi lượng mưa 1, 3 và 5 ngày lớn nhất tại trạm Hà Tĩnh

Tĩnh hàng năm thường bị ảnh hưởng trực tiếp của bão, áp thấp nhiệt đới, dông lốc, nước dâng trong bão. Trong 10 năm trở lại đây, lượng mưa 1, 3, 5 ngày lớn nhất tại TP. Hà Tĩnh có xu hướng tăng đáng kể. Từ năm 2013 đến nay có 6 năm lượng mưa 1 ngày lớn nhất trên 200 mm, chủ yếu vào những năm từ 2015 - 2017, trong đó năm 2016 và năm 2020 có lượng mưa 1 ngày lớn nhất đạt 455,6 mm và 445,8 mm; lượng mưa 3 ngày lớn nhất cũng đạt trên 870 mm và lượng mưa 5 ngày lớn nhất đạt trên 930 mm.

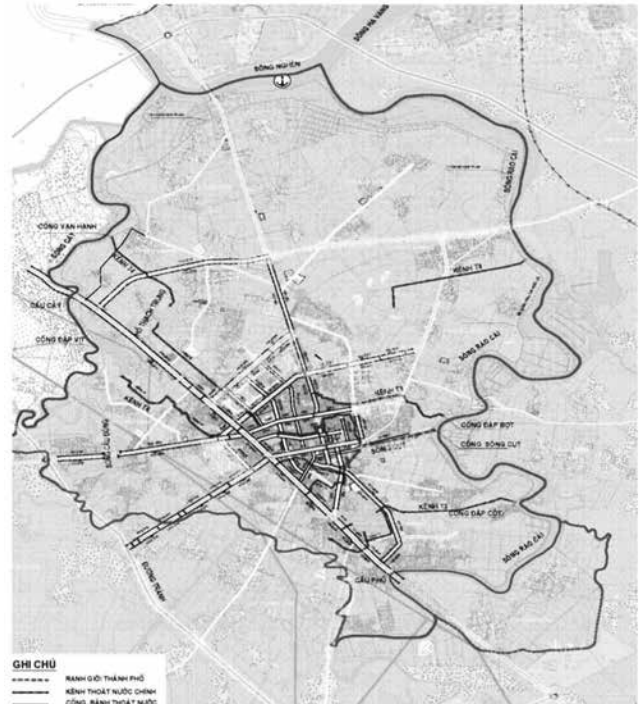
**Hình 3. Sơ đồ hiện trạng HTTN TP. Hà Tĩnh**

Hiện trạng HTTN đã có một số kênh, cửa xả, trong đó các cửa xả chính là Đập Cốt, cống ngăn triều, cống Đập Bọt, Đập Vịt và Vạn Hạnh, ngoài ra, tỉnh cũng đang có kế hoạch xây dựng thêm hai cống ngăn triều trên các tuyến kênh chính. Có 35 cống nhỏ nằm dọc các tuyến kênh phụ.

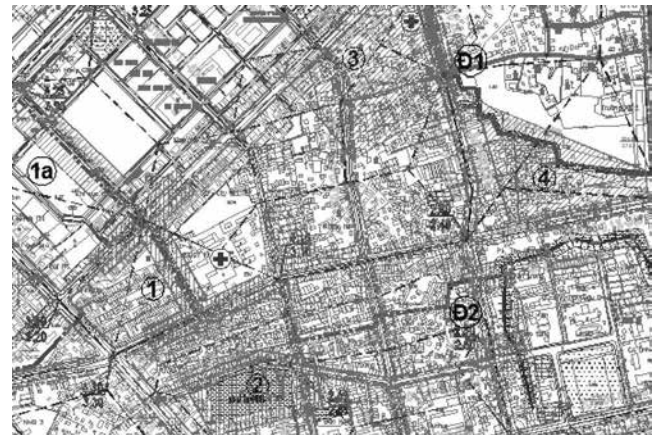
Các tuyến đường Nguyễn Du, Lê Ninh, Hải Thượng Lãn Ông, Nguyễn Công Trứ tại các khu vực (1), (3) có cốt thấp, trùng hơn xung quanh nên khi mưa, nước tập trung từ trong ngõ ra nhanh và chủ yếu theo dạng chảy tràn bề mặt, tiết diện cửa thu, tiết diện tuyến thoát nhỏ gây nên quá tải trầm trọng. Ngoài ra, sự tắc nghẽn cục bộ tại một số nút do đầu nổi chưa đảm bảo yêu cầu kỹ thuật (Điển hình như tại Nút Đ1, Đ2...) làm giảm đáng kể lưu lượng cũng là nguyên nhân gây ngập úng.

Khu vực Hồ Lý Tự Trọng (2) bị ngập khi có mưa lớn kéo dài, nguyên nhân chủ yếu là do nước tràn qua đường Trần Phú từ lưu vực tiếp giáp ở phía Tây và do đầu nổi cuối tuyến thoát từ hồ Lý Tự Trọng vào Hào Thành chưa đảm bảo yêu cầu kỹ thuật.

**Hình 4. Sơ đồ các vị trí ngập lụt khu vực phường Bắc Hà**  
(Nguồn: Sở Xây dựng tỉnh Hà Tĩnh, 2022)

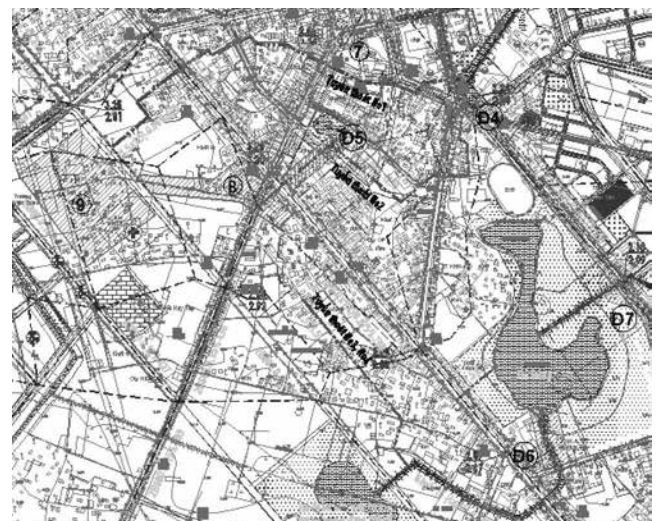
- Khu vực (7) ngã ba đường Đặng Dung - Phan Đình Giót bị ngập cục bộ do cốt đường khu vực này thấp hơn lân cận và tuyến thoát chính No1 quá tải.

- Khu vực (8) ngập úng do cốt thấp hơn lân cận, ngõ 20, đường Nguyễn Xí trũng, Tuyến thoát No2 chưa hoàn thiện thông suốt toàn tuyến, tiết diện nhiều đoạn co hẹp, nhiều vị trí tắc nghẽn do bồi lắng, xả rác bừa bãi...

- Khu vực (8) ngập úng do chưa có các tuyến thoát chính cấp 2, 3.

- Đoạn mương hở khu vực nút (Đ6) tắc nghẽn do xả rác bừa bãi.

**Hình 5. Sơ đồ đánh giá hiện trạng thoát nước khu vực phường Nam Hà và phường Hà Huy Tập**  
(Nguồn: Sở Xây dựng tỉnh Hà Tĩnh, 2022)

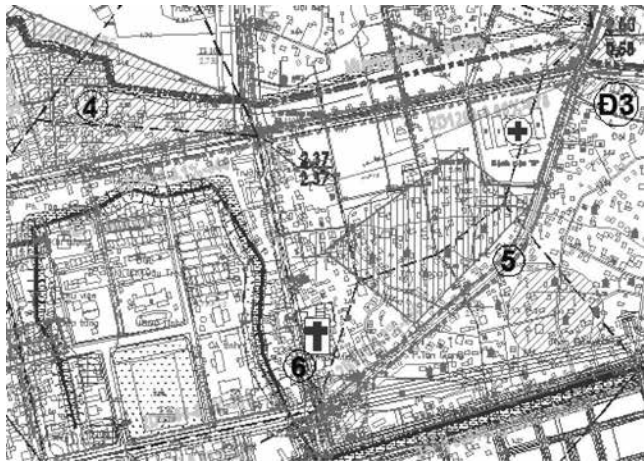
- Khu vực (5), (6) thường bị úng ngập do thiếu các tuyến thoát cấp 3, cấp 4, thiếu ga thu nước, đáy mương thoát dọc đường Mai Thúc Loan còn cao hơn mặt đường ngõ.

- Khu vực (4) ngập úng do cửa thu nước dọc tuyến kênh kín T1 tắc nghẽn, nước mặt đường không thông xuống kênh, các tuyến thoát cấp 3, cấp 4 tắc nghẽn, thu, thoát kém, nút đầu nổi (Đ3) chưa hoàn thiện thông suốt.

▲ Hình 6. Sơ đồ đánh giá hiện trạng thoát nước khu vực phường Tân Giang  
(Nguồn: Sở Xây dựng tỉnh Hà Tĩnh, 2022)

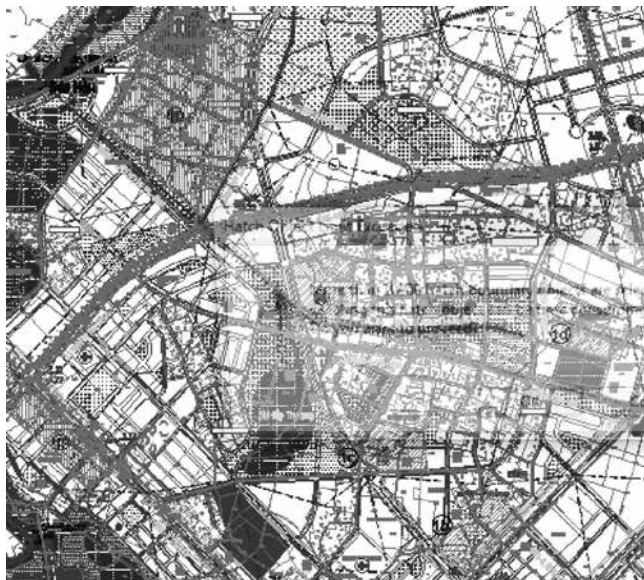
▲ Hình 7. Sơ đồ đánh giá hiện trạng thoát nước khu vực phường Thạch Trung và phường Nguyễn Du  
(Nguồn: Sở Xây dựng tỉnh Hà Tĩnh, 2022)

- Các thôn Bắc Phú, Trung Phú, Nam Phú (15) và xóm Bắc Quang (14) thường bị ngập úng khi mưa to kết hợp triều cường do cốt thấp hơn lân cận và nước mưa tập trung từ các lưu vực dẫn vào Kênh T4.

- Xóm Tân Phú (13) thường bị ngập úng do chưa có tuyến thoát chính cấp 1, 2, mạng lưới thoát cấp 3, 4 bồi lắng và cửa xả Đồng Mọ (X2) nhỏ làm ú đọng cả lưu vực

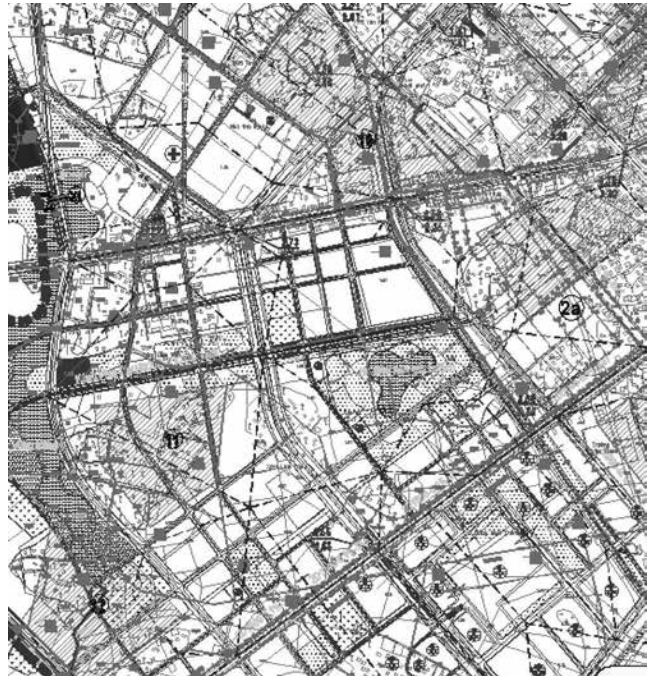
- Khu vực (10) (Khu vực Ngõ 152, đường Vũ Quang) thường xuyên ngập do chưa có cống tiêu chính cấp 2.

- Khu vực Tổ dân phố Linh Tiến, Nhật Tân (11) thường bị úng do thiếu các tuyến tiêu cấp 3, cấp 4.

- Khu vực (12) thường xuyên bị ngập úng do tuyến kênh tiêu tự nhiên nối từ cống qua đường tránh Quốc lộ 1 (C1) ra cầu Hối Sở bị tắc nghẽn, cống Miệu qua kênh nhỏ, lượng rác, bèo lớn.

- Khu vực (2a) ngập úng do thiếu các tuyến tiêu chính cấp 2, các tuyến gom cấp 3 cấp 4 bị bồi lắng trầm trọng.

▲ Hình 8. Sơ đồ đánh giá hiện trạng thoát nước khu vực phường Thạch Linh và phường Trần Phú  
(Nguồn: Sở Xây dựng tỉnh Hà Tĩnh, 2022)

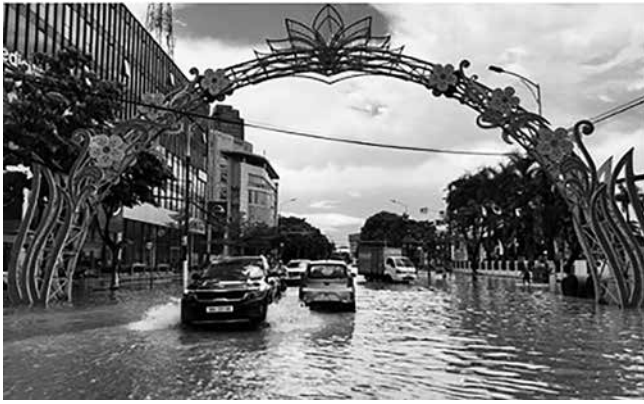
- Nguyên nhân 3: Một số lưu vực có cốt nền bên trong các tiểu khu cao hơn nhiều so với cốt đường chính bên ngoài (Điển hình như khu vực đường Hải Thượng Lãn Ông, Nguyễn Du, Nguyễn Công Trứ...) và hệ thống thu nước dọc các đường ngõ, đường tiểu khu kém, nên khi mưa nước chủ yếu chảy bề mặt tập trung nước nhanh về các tuyến đường chính làm cho các cửa thu bị quá tải.

▲ Ngập lụt tại tuyến đường Nguyễn Thị Minh Khai, P. Trần Phú (8/2023)
