SỰ CHUYỂN ĐỔI MẶT ĐỨNG NHÀ CHÍNH CỦA NHÀ VƯỜN  
TRUYỀN THỐNG TRONG KHU VỰC KINH THÀNH HUẾ

### TRANSFORMATION IN FAÇADE ELEMENTS AND DESIGNS OF NHÀ CHÍNH (MAJOR HOUSE) OF HUẾ TRADITIONAL GARDEN HOUSES LOCATED IN THE CITADEL AREA

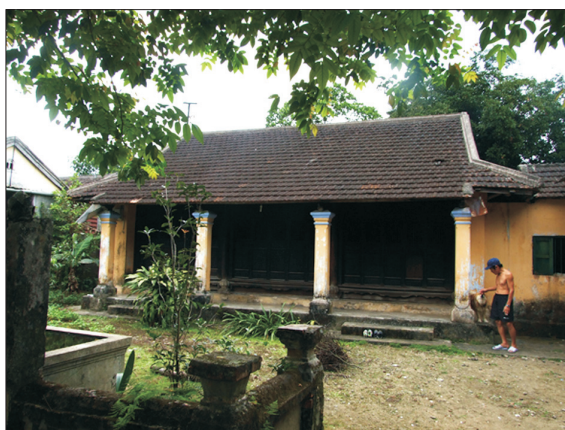
Hình 4: Ví dụ về NVTTH dạng 1 (C28-27/3 Đặng Trần Côn).

Đặc trưng của 12 ngôi nhà ở dạng này là ở mặt đứng, cửa gỗ kéo dài cả gian và chái đối với nhà loại A (1 gian-2 chái), còn đối với nhà loại B (3 gian-2 chái) và loại C (3 gian) thì cửa gỗ chỉ xuất hiện ở gian. Tất cả các ngôi nhà

loại này có mặt đứng đối xứng, có hàng cột hiên, và chỉ có duy nhất một mái che nhà chính vươn thẳng xuống che hiên (hình 4).

Hàng cột hiên của những ngôi nhà này thường đặt trên tam cấp và đỡ mái vươn từ nhà chính. Bề rộng của hiên khoảng từ 0,6m đến 1,2m và mái thì thường lợp bằng ngói liệt. Qua khảo sát, có 8 nhà có cột hàng hiên bằng bê tông (A01, A07, A17, A19, B10, B15, C13 và C28), trong khi những nhà còn lại có cột hiên bằng gỗ. Ở một số nhà thì cột hiên trước đây là cột gỗ và nay là cột bê tông như nhà A07 và B10. Ngoài ra, cột hàng hiên ở nhà A19 trông giống như cột gỗ nhưng thực tế là cột bê tông (hình 5). Những điều đó cho thấy đã có sự chuyển đổi từ vật liệu tạm thời (gỗ) bằng vật liệu bền vững (bê tông) ở cột hàng hiên.

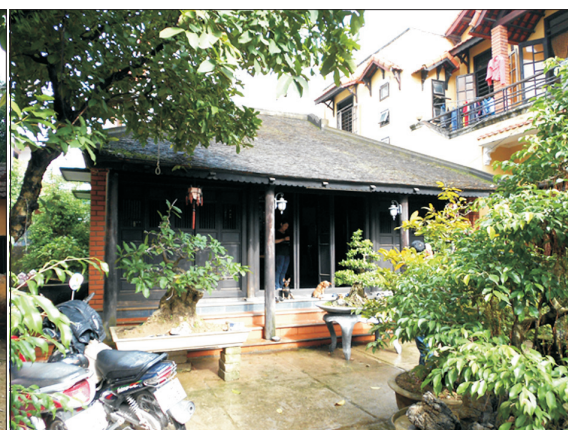
Hình 5: Cột hàng hiên bê tông giả gỗ ở ngôi nhà A19 (14/1 Lê Huân)

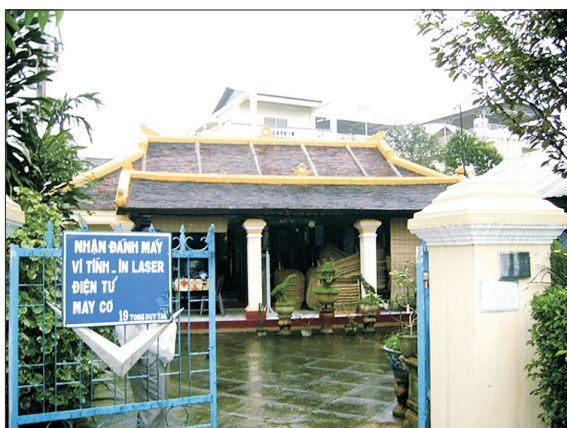
Hình 6: Ví dụ về NVTTH dạng 2 (B06-27 Tổng Duy Tân).

Đặc trưng của 9 NVTTH ở dạng này tương tự như dạng 1 trừ sự xuất hiện của mái hiên riêng biệt che hàng cột hiên ở phía trước (hình 6). Tất cả các mái hiên đều thấp hơn mái nhà chính và có bề rộng từ 1,2m đến 3m. Trong các nhà dạng này, các nhà A10, A21, A22, C04 và C24 trước đây không có mái hiên (có nghĩa là chuyển đổi từ dạng 1), trong khi đó mái hiên của nhà B08 và B21 được chuyển từ mái vò cua sang mái tôn phẳng. Ở dạng này, hiện chỉ còn hai nhà B05 và B06 là còn giữ nguyên mái vò cua, còn lại đều chuyển đổi sang mái tôn hoặc mái bằng ở hiên. Các mái hiên này được đỡ bởi hàng cột hiên làm từ bê tông, gạch hoặc gỗ. Ở nhà B21, dấu vết cột gỗ vẫn còn trên cột gạch hàng hiên hiện nay (hình 7).

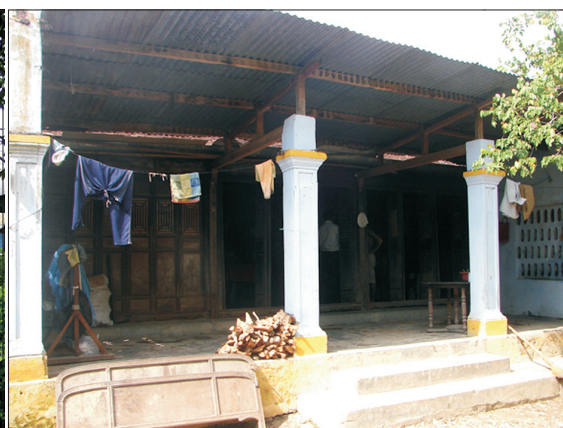
Hình 7: Dấu vết cột gỗ trên cột hiên nhà B21 (67 Lê Thánh Tôn).

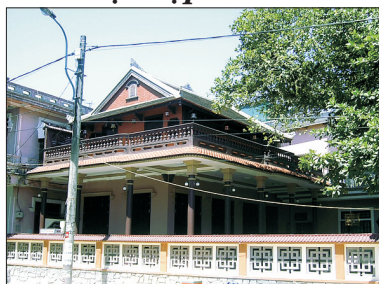
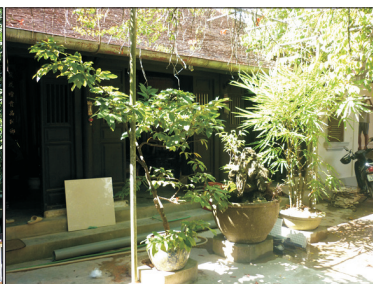
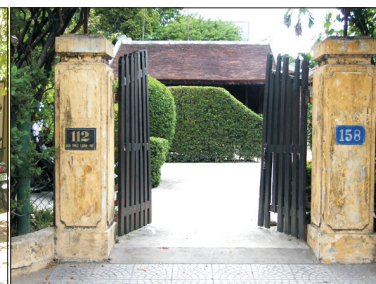
C12-81 Thạch Hãn

B14-64 Hàn Thuyên

C21-112 Mai Thúc Loan

Hình 8: Các NVTTH dạng 3.

Nhìn chung, dạng nhà này tương tự như các nhà ở dạng 1 nhưng không có hàng cột hiên bên ngoài (hình 8). Trong 3 nhà ở dạng này, nhà chính của nhà C12 được đặt trên tầng 2 còn nhà C21 thì được phục dựng và nay là Nhà lưu niệm Chủ tịch Hồ Chí Minh.

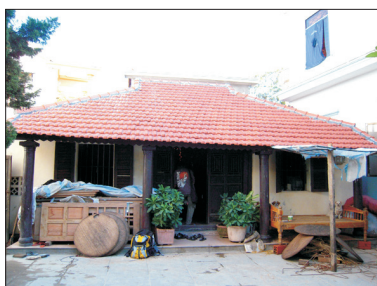
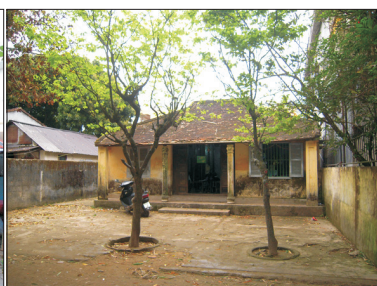
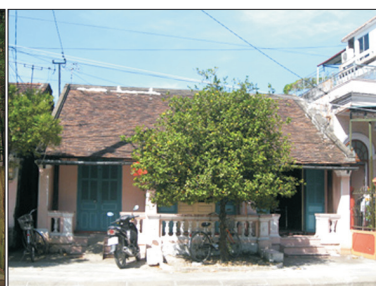
A05-37 Thạch Hãn

A25-17 Lê Văn Hưu

C10-9 Đoàn Thị Điểm

Hình 9: Các NVTTH dạng 4.

Đặc trưng mặt đứng các nhà dạng này tương tự như ở dạng 1 nhưng lại không có hệ cửa bản khoa mà thay vào đó là tường gạch (hình 9). Qua khảo sát thì nhà A05 trước đây ở dạng 1 nhưng sau đó, hệ cửa bản khoa được thay bằng tường gạch. Tất cả các cột hiên của những nhà dạng này làm bằng bê tông và mặt đứng cũng đối xứng.

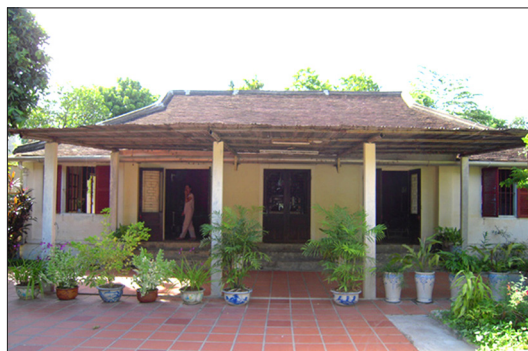
Hình 10: Ví dụ về NVTTH dạng 5, nhà B11 (1/6 Ngô Đức Kế).

Trong 84 NVTTH được khảo sát thì có đến 41 nhà thuộc dạng 5 này (hình 10). Đặc trưng mặt đứng của những nhà dạng này tương tự như ở dạng 2 trừ hệ cửa bản khoa được thay thế bằng tường gạch. Ở dạng này, mái hiên 35 nhà là mái phẳng (bảng 2). Trong đó, 20 nhà có mái bê tông và 15 nhà còn lại là mái tôn. Qua phỏng vấn với chủ nhà thì mái hiên bằng của các nhà B04, B24 và C03 được chuyển đổi từ mái hiên vỏ cua.

Ngôi nhà B04 ở dạng này trước đây thuộc dạng 3 với cửa bản khoa và nhà B11 trước đây thuộc dạng 2 với cửa bản khoa cùng mái hiên vỏ cua ở phía trước nhà chính. Bên cạnh đó, 10 ngôi nhà với mái hiên phẳng ở dạng này trước đây thuộc dạng 4 (không có mái hiên - A14, A24, C09, C26 và C30) và dạng 6

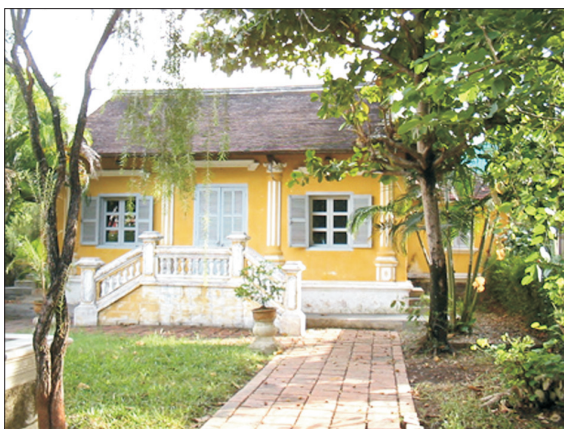
Hình 11: Ví dụ về NVTTH dạng 6  
(B27-117 Lê Thánh Tôn).

Hình 11 cho thấy mặt đứng các NVTTH ở dạng này tương tự như ở dạng 4 nhưng không có hàng cột hiên. Hình thức những nhà này cũng mang tính đối xứng. Mái nhà chính vươn ra phía tường trước khoảng 0,6m. Các mái này có thể lợp ngói liệt (A20, B25, B27 và C15) hoặc ngói móc (A06, A27 và C05). Sự sót lại bộ cửa bản khoa của nhà A06 và A20 cho thấy những ngôi nhà này trước đây thuộc dạng 3 (hình 12). Nhìn chung, những ngôi nhà này trông nặng nề với tường gạch thô cứng và phân nào làm giảm giá trị kiến trúc của chúng.

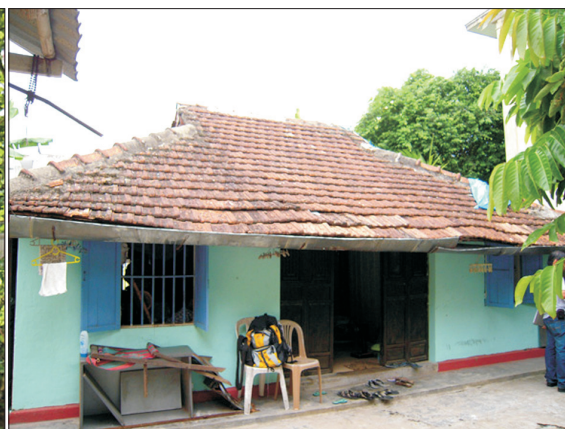
Hình 12: Cửa bản khoa cho thấy nhà A20  
(8/16 Lương Y) từng ở dạng 3.

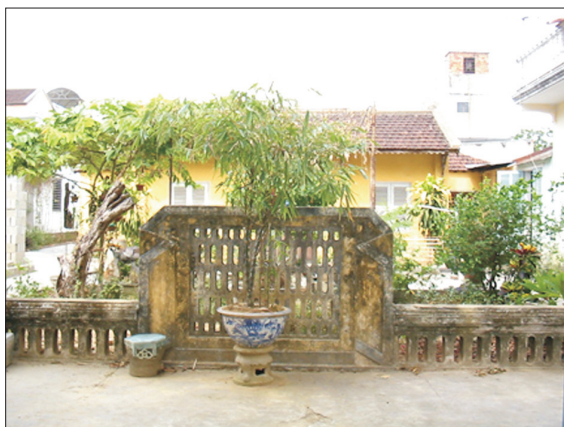
Hình 13: Ví dụ về NVTTH dạng 7  
(B03-16/110 Nhật Lệ).

Điểm khác biệt của 7 ngôi nhà ở dạng này là có thêm tiền phòng với 3 gian nằm ở phía trước nhà chính (hình 13). Thường thì tiền phòng có chiều cao thấp hơn nhà chính nhưng riêng nhà B01 thì tiền phòng là hệ kết cấu 2 tầng

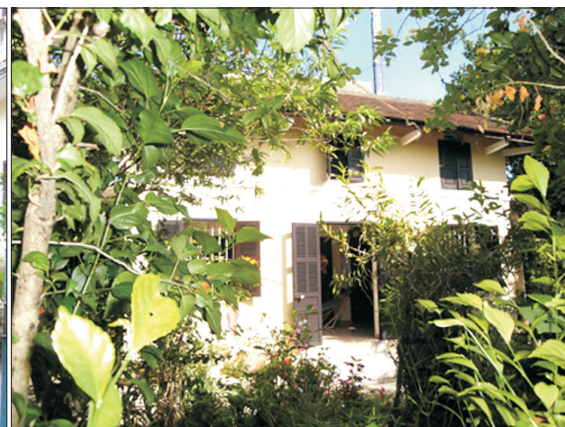
Hình 14: Tiền phòng 2 tầng của nhà B01  
(44 Hàn Thuyên).

(hình 14). Mái các ngôi nhà này lợp bằng ngói liệt trừ nhà A11 lợp bằng mái tôn. Ngôi nhà A11 này trước đây cũng được lợp bằng ngói liệt nhưng do điều kiện kinh tế và tác động khí hậu mà được thay bằng tôn như hiện nay. Tất cả các nhà này, tiền phòng được xây từ ban đầu cùng nhà chính trừ nhà B03 và C14 trước đây thuộc dạng 1 và xây thêm tiền phòng sau này.
