Đánh giá cường độ chịu nén của bê tông trong dầm bê tông cốt thép bị ăn mòn bằng thực nghiệm

Evaluation of compressive strength of concrete in corroded reinforced concrete beams by experiment

> NGUYỄN SỸ HÙNG¹, VƯƠNG HOÀNG THẠCH^{1,2}, NGUYỄN THANH HƯNG¹, CAO NỮ KIM ANH³

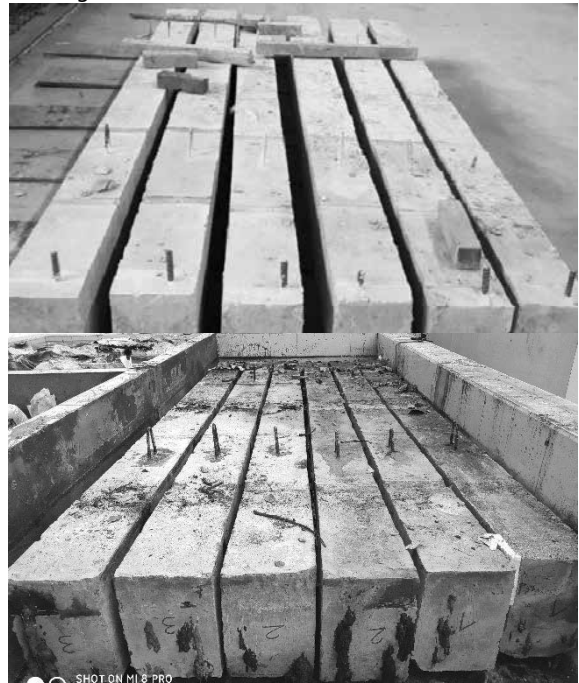
Trong nghiên cứu này để tăng tốc độ ăn mòn, các dầm được ngâm trong dung dịch NaCl 3% và các thanh cốt thép được nối với dòng điện một chiều 900 μ A/cm². Ba nhóm dầm bê tông cốt thép bị ăn mòn lần lượt là 1 tháng (dầm C1), 2 tháng (dầm C2) và 3 tháng (dầm C3). Theo thiết kế mức độ ăn mòn, cốt thép được nối với cực dương, cực âm của dòng điện được nối với thanh đồng. Kết thúc quá trình ăn mòn, cốt thép trong các dầm bị ăn mòn với dầm C1 là 11.3%, với dầm C2 là 14.35%, với dầm C3 là 24.78%. Trong hình 2 thể hiện các mẫu dầm trước và sau khi bị ăn mòn bằng phương pháp điện phân. Sự xuống cấp của kết cấu bê tông cốt thép có thể chia thành ba giai đoạn:

Hình 2. Mẫu dầm trước và sau khi bị ăn mòn

- Giai đoạn 1 là thời gian kể từ khi bắt đầu ăn mòn cốt thép cho đến khi ăn mòn cốt thép gây ra các vết nứt ban đầu trong bê tông;
- Giai đoạn 2 là giai đoạn tăng tốc được xác định khi vết nứt lan truyền và liên kết với nhau, lượng ăn mòn cốt thép tăng nhanh;

- Giai đoạn 3 được xác định khi các vết nứt bắt đầu lớn gây bong tróc hoặc nứt vỡ lớp bê tông bảo vệ, giai đoạn này, ăn mòn gây ra các vết nứt làm suy giảm đáng kể khả năng chịu lực của kết cấu bê tông.

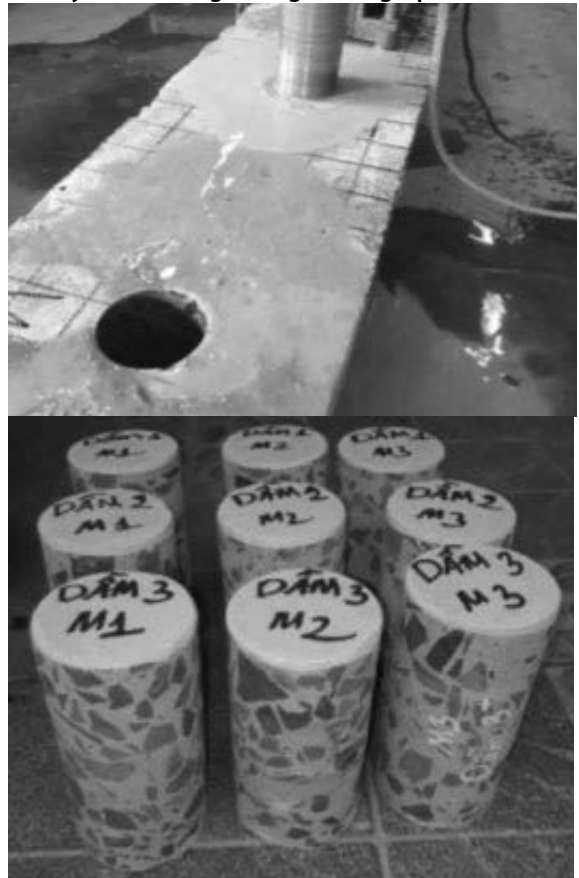
Hình 3. Lấy mẫu bê tông trên các mẫu dầm

Việc lấy mẫu bê tông thí nghiệm xác định cường độ chịu nén của bê tông thực hiện theo TCXDVN 239:2006 [10]. Trong hình 3 thể hiện công tác dùng máy khoan lấy lõi để khoan lấy mẫu bê tông, mỗi dầm lấy một tổ hợp bao gồm ba mẫu. Kích thước của lõi khoan có đường kính là 67mm, chiều cao mẫu là 132mm. Sau khi đã làm phẳng hai đầu mẫu khoan, phân loại mẫu khoan theo từng cấu kiện.

Sau khi các mẫu khoan đã được gia công và phân loại như trong Hình 3, các mẫu được đưa vào máy nén để kiểm tra cường độ của bê tông như trong Hình 4.

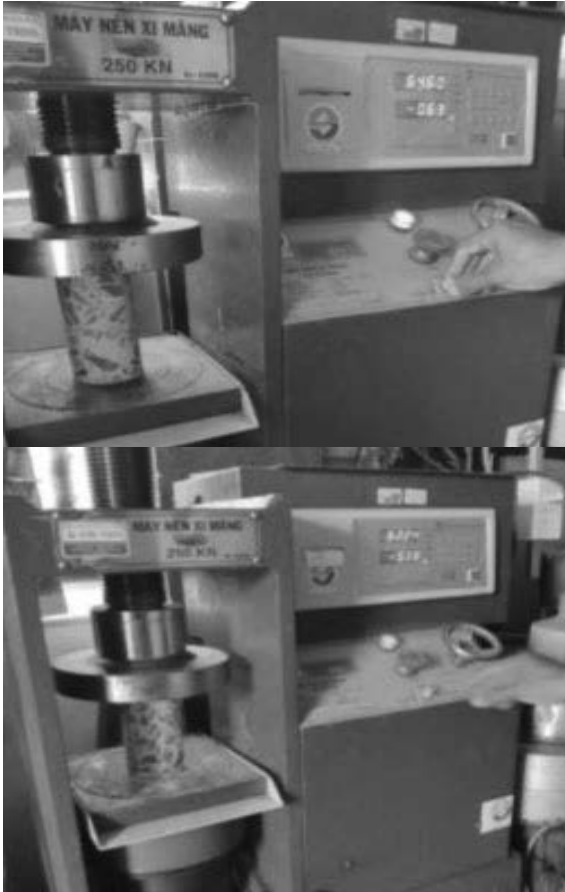
Hình 4. Thí nghiệm các mẫu bê tông
