KHOAN PHỤT HAI NÚT XỬ LÝ THẨM NỀN CÔNG TRÌNH ĐÊ ĐIỀU

Bùi Văn Trường¹

Abstract:
**DOUBLE PACKER GROUTING FOR DIKE FOUNDATION
TREATMENT AGAINST PERMEABILITY**

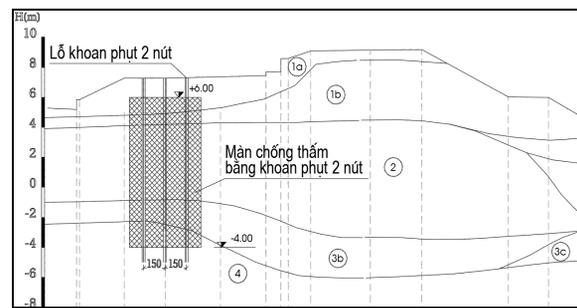
Hình 14. Cắt ngang màn chống thấm khoan phụt 2 nút đê La Giang, Hà Tĩnh

Kết thừa kết quả ứng dụng khoan phụt 2 nút ở cống Cẩm Đình, các thông số kỹ thuật về vỉa phụt, áp lực phụt, quy trình phụt được thử nghiệm kỹ tại hiện trường. Trên cơ sở đó, để ngăn thấm nền đê như đã phân tích ở trên, dọc theo đoạn đê này bố trí 03 hàng khoan phụt tạo màn chống thấm tại mép cơ đê phía đồng. Khoảng cách giữa các hàng là 1,5m, khoảng cách giữa các lỗ khoan trên hàng là 3,0m và được bố trí so le nhau (Hình 13). Chiều sâu khoan phụt tới được điều chỉnh linh hoạt, đảm bảo cắm vào lớp đất ít thấm - lớp 4a từ 1,0m đến 1,5m (Hình 14). Vữa phụt được lựa chọn là dung dịch bentonite + xi măng có độ nhớt và trương nở cao để dễ dàng thấm sâu và lấp đầy khe hở dưới áp lực phụt.

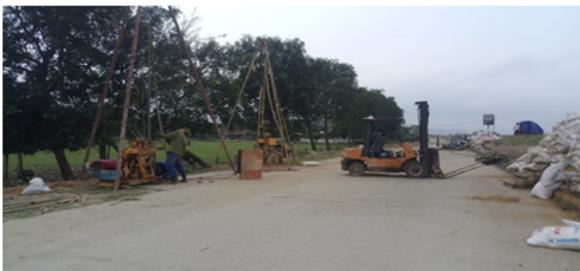
Hình 15. Thi công khoan phụt 2 nút xử lý thấm đê La Giang, Hà Tĩnh

đồ nước trong hố khoan sau khi thi công màn khoan phụt 2 nút chống thấm là số liệu thực tế khẳng định hiệu quả của kỹ thuật này khi áp dụng cho xử lý thấm nền công trình đê điều. Đối với đê La Giang, màn khoan phụt này cũng đã được thử tải trong những đợt mưa lũ lớn năm 2020. Kết quả khảo sát thực tế cho thấy khi mực nước lũ phía

sông La dâng cao không có hiện tượng đùn sủi ở đáy ao hồ phía đồng; đặc biệt khi mưa lớn, nước tập trung, mực nước trong đồng dâng cao nhưng khi nước ngoài sông rút không còn dòng thấm từ đồng ra sông. Đây là những bằng chứng xác thực về hiệu quả thực tế của giải pháp.
