NGHIÊN CỨU PHƯƠNG PHÁP BẢO VỆ KẾT HỢP PHUN KẼM SƠN EPOXY CHỐNG ẼN MÒN Ở HIỆN TRƯỜNG

Tóm tắt: Trên các công trình thủy lợi ven biển thì phương pháp chống ẻn mòn bằng phun kẽm, sơn phủ vẫn được sử dụng rất rộng rãi. Để nâng cao tuổi thọ của van thép trên công trình thủy lợi thì việc nghiên cứu lớp phủ kẽm epoxy tại hiện trường chính là cơ sở để hoàn thiện công nghệ chống ẻn mòn bằng phương pháp bảo vệ kết hợp phun kẽm sơn epoxy bền thời tiết.

Trong bài báo này, tác giả đưa ra kết quả nghiên cứu thử nghiệm tác dụng của chất phụ gia UV dưới tác dụng trực tiếp của bức xạ mặt trời trong điều kiện thực tế, và ảnh hưởng của chiều dày lớp sơn epoxy đến khả năng bảo vệ của lớp phủ kết hợp phun kẽm sơn epoxy tại hiện trường

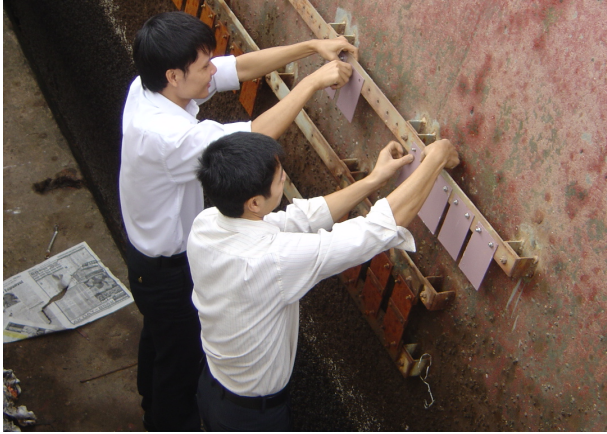
(a)

Hình 2.2. Lắp mẫu lên giá tại hiện trường [3]: Vùng thủy triều và ngập nước(a); Vùng không ngập nước(b)

trường cống Trà Linh II và cống Diêm Điền. Tại các cửa cống mỗi mẫu được gá trên giá đỡ bằng bulông thép không gỉ M8. Giá đỡ là các thanh thép được gắn trực tiếp trên các cửa van tại các vùng khác nhau (ngập nước, thủy triều), có

chiều dày 10 mm, chiều rộng 60 mm và chiều dài tương ứng đủ để gắn hết số mẫu thí nghiệm tại vùng đó. Còn ở vùng không ngập nước các thanh giá đỡ được hàn cố định vào lan can phía trên giàn công tác của cửa cống.

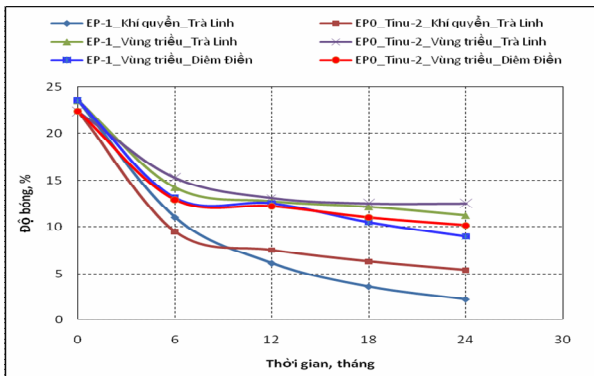
Hình 3.3. Ảnh hưởng của độ bóng mẫu sơn theo thời gian thử nghiệm [2].

Sự thay đổi độ bóng của mẫu sơn theo thời gian thử nghiệm được trình bày trong hình 3.3. Các kết quả cho thấy ở vùng không ngập nước các mẫu không chứa UV có sự suy giảm độ bóng nhanh hơn so với các mẫu không chứa phụ gia UV (hình 3.3). Ngược lại, ảnh hưởng của phụ gia UV đến độ bóng của các mẫu sơn ở vùng triều là không rõ ràng. Các kết quả đo dao động trong phạm vi rộng hơn do sự bám bẩn của bùn, rong rêu trên bề mặt mẫu và sau khi làm sạch thì độ bóng có thể bị ảnh hưởng.

Tuy nhiên, chúng ta cũng có thể thấy rằng, ở vùng thủy triều, khi thủy triều tăng thì phần trên cửa van sẽ ngập trong nước, mặt khác vùng này luôn được che chắn bởi giàn công tác, nên thực tế chịu tác động trực tiếp của bức xạ mặt trời không lớn. Ngoài ra, phần cửa van ở vùng này thường bị bùn đất, rong rêu bám lên bề mặt làm cho ảnh hưởng của bức xạ càng giảm. Vì vậy, ảnh hưởng của hợp chất UV ở vùng này có hiệu quả không cao.
