NGHIÊN CỨU THỰC NGHIỆM GIA CƯỜNG DẦM BÊ TÔNG BỊ HƯ HỎNG BẰNG GIẢI PHÁP TĂNG KÍCH THƯỚC VÀ CÓ CHỐT NEO NGANG

EXPERIMENTAL RESEARCH ON STRENGTHENING DAMAGED CONCRETE BEAMS BY SIZE INCREASE SOLUTION AND HORIZONTAL ANCHORS

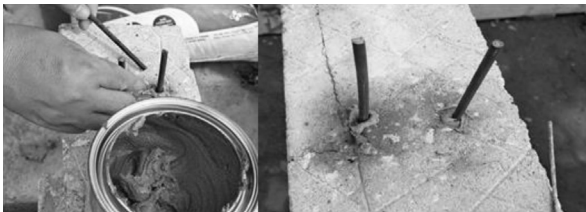
- Sau khi khoan các lỗ mặt bên dầm, tiến hành lắp đặt các chốt neo liên kết ngang vào các lỗ đã khoan và sử dụng chất kết dính Sikadur 731 để gắn chặt chốt neo vào dầm bê tông hư hỏng, như Hình 4.

Hình 4. Sử dụng Sikadur liên kết chốt neo ngang vào dầm

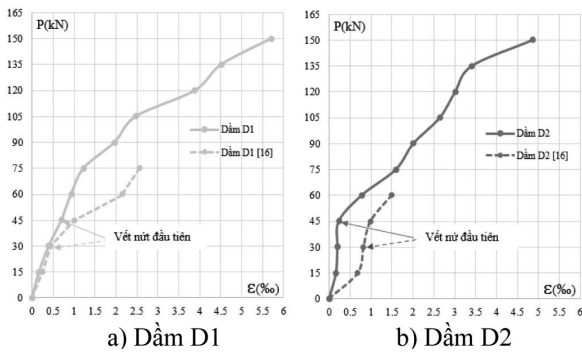
Hình 11. Quan hệ tải trọng và biến dạng vùng kéo

Dầm D1: ở cấp tải 45kN đến 75kN: biến dạng vùng kéo lớn gấp 3 lần biến dạng vùng nén mặc dù từ vùng nén đến vùng kéo là 200mm. Biến dạng vùng kéo của D1 [16] so với D1 là gấp 2 lần từ 1.25‰ lên 2.5‰ cho cấp tải 75kN. Chênh lệch ở cấp mà 2 dầm bị hư hỏng hoàn toàn thì chênh lệch nhau hơn 3‰ (tăng hơn 2 lần).

Ở dầm D2: trước khi dầm D2 [16] bị phá hoại cho thấy khả năng làm việc của các chốt neo liên kết ngang rất tốt, biến dạng kéo của dầm D2 nhỏ hơn 5 lần so với dầm D2 [16] và ở cấp tải phá hoại 2 dầm tăng từ 1.5‰ lên 3.6‰ (tăng 2.4 lần).

Quan hệ tải trọng và biến dạng vùng kéo của dầm D1 và D2, được trình bày ở Hình 11:
